[별첨1] 측정 위치도(측정 장소)

한국유에스지보랄(주) 성형동 복포장 및 폐기물장쪽 외벽 석면해체제거작업

[별첨2] 측정 결과

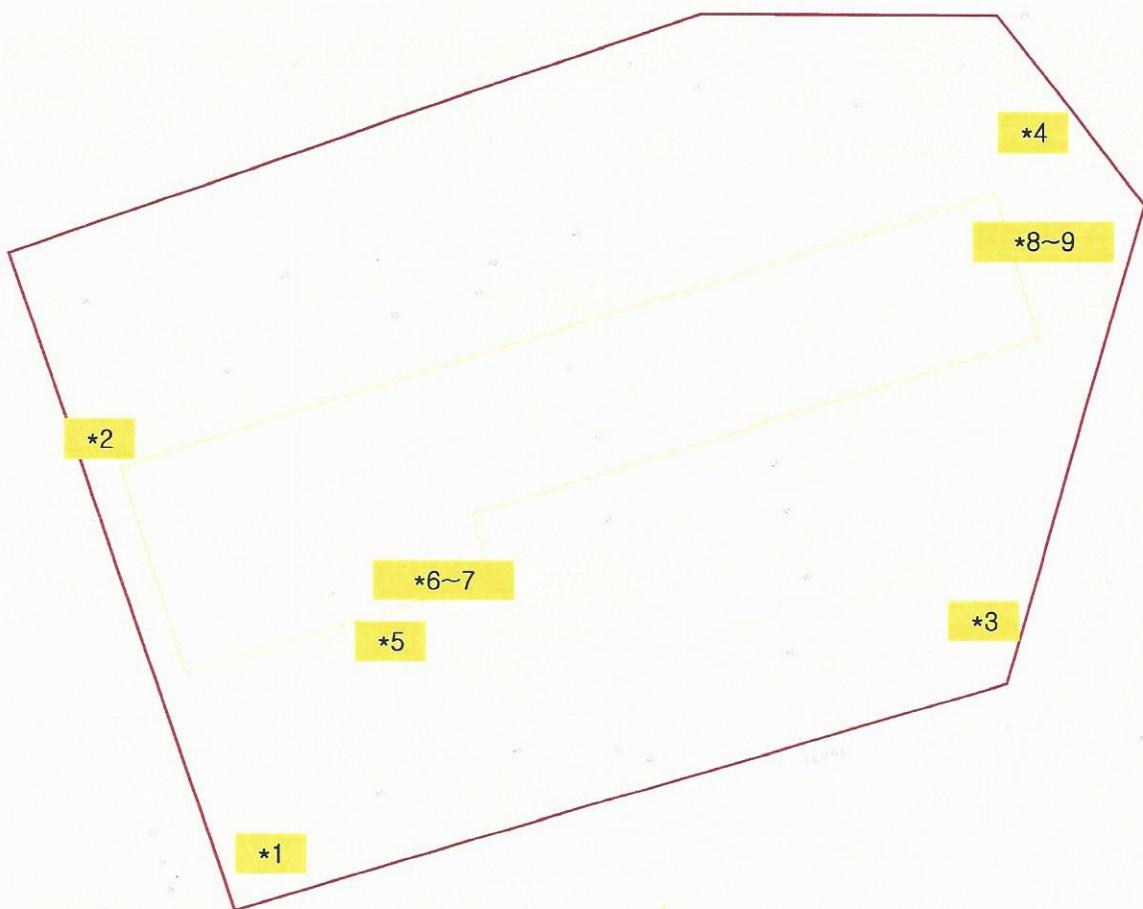
측정위치	측정시간(분)	유량 (ℓ/min)	측정농도 [기준: 0.01개/cm³]	초과여부
*1 부지경계선1	9:33 ~ 13:33	10.00	불검출[검출한계 0.002미만]	미만
*2 부지경계선2	9:35 ~ 13:35	10.00	불검출[검출한계 0.002미만]	미만
*3 부지경계선3	9:42 ~ 13:42	10.00	불검출[검출한계 0.002미만]	미만
*4 부지경계선4	9:46 ~ 13:46	10.00	불검출[검출한계 0.002미만]	미만
*5 위생설비입구	9:38 ~ 10:18	10.00	불검출[검출한계 0.002미만]	미만
*6 작업장주변1	9:38 ~ 11:38	10.00	불검출[검출한계 0.002미만]	미만
*7 폐기물반출구1	9:40 ~ 10:20	10.00	불검출[검출한계 0.002미만]	미만
*8 작업장주변2	9:55 ~ 11:55	10.00	불검출[검출한계 0.002미만]	미만
*9 폐기물반출구2	9:55 ~ 10:35	10.00	0.003	미만
