■ 첨부 1. 측정결과

■ 첨부 4. 측정 위치도(측정 장소)

여수 장미아파트 석면해체 환경개선공사 내 석면비산측정(5월 14일)

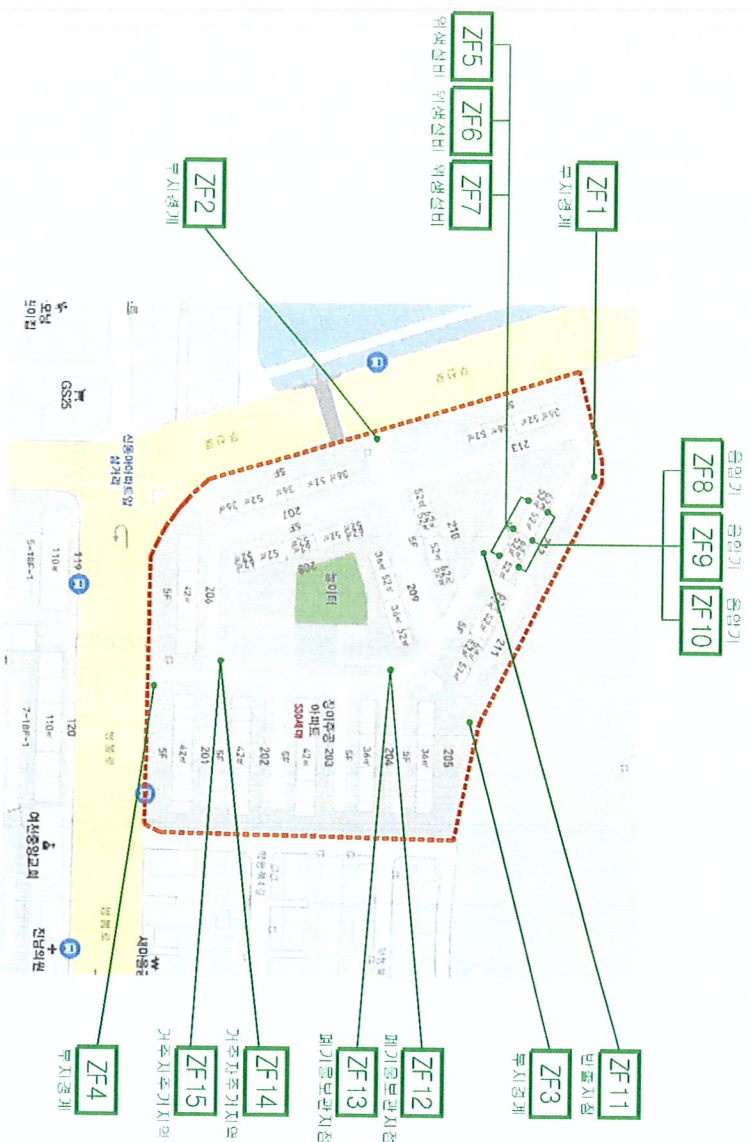
< 212동 >

날짜	시료번호	측정 지점	측정 결과(f/cc)	검출석면	초과여부
5월 14일 (212동)	ZF1	부지경계선	0.001	-	기준미만
	ZF2	부지경계선	0.002	-	기준미만
	ZF3	부지경계선	0.002	-	기준미만
	ZF4	부지경계선	0.001	-	기준미만
	ZF5	위생설비 입구	0.001	-	기준미만
	ZF6	위생설비 입구	0.001	-	기준미만
	ZF7	위생설비 입구	0.000	-	기준미만
	ZF8	음압기 배출구	0.002	-	기준미만
	ZF9	음압기 배출구	0.001	-	기준미만
	ZF10	음압기 배출구	0.002	-	기준미만
	ZF11	폐기물 반출구	0.001	-	기준미만
	ZF12	폐기물 보관	0.001	-	기준미만
	ZF13	폐기물 보관	0.000	-	기준미만
	ZF14	거주자 주거지역	0.001	-	기준미만
	ZF15	거주자 주거지역	0.002	-	기준미만

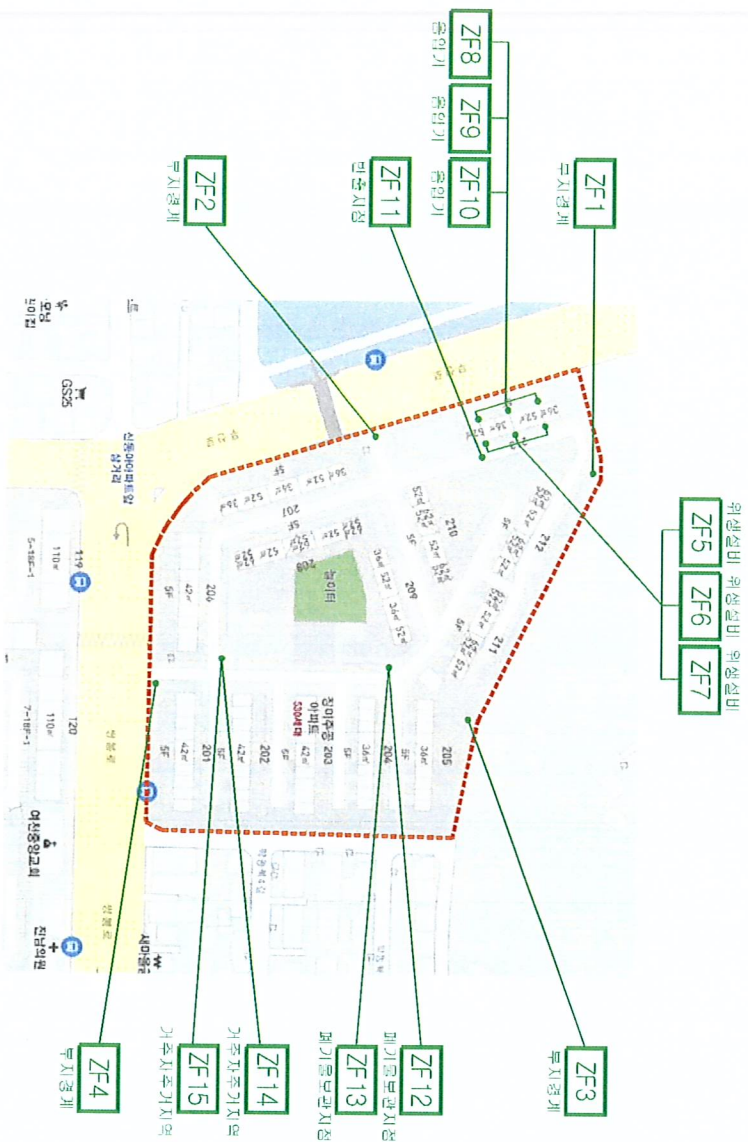
$$\begin{matrix} \wedge \\ 2130H \\ \vee \end{matrix}$$

날짜	시료번호	측정 지점	측정 결과(f/cc)	검출석면	초과여부
5월 16일 (213동)	ZF1	부지경계선	0.001	-	기준미만
	ZF2	부지경계선	0.000	-	기준미만
	ZF3	부지경계선	0.001	-	기준미만
	ZF4	부지경계선	0.002	-	기준미만
	ZF5	위생설비 입구	0.001	-	기준미만
	ZF6	위생설비 입구	0.001	-	기준미만
	ZF7	위생설비 입구	0.000	-	기준미만
	ZF8	음압기 배출구	0.002	-	기준미만
	ZF9	음압기 배출구	0.001	-	기준미만
	ZF10	음압기 배출구	0.002	-	기준미만
	ZF11	폐기물 반출구	0.002	-	기준미만
	ZF12	폐기물 보관	0.001	-	기준미만
	ZF13	폐기물 보관	0.002	-	기준미만
	ZF14	거주자 주거지역	0.000	-	기준미만
	ZF15	거주자 주거지역	0.002	-	기준미만

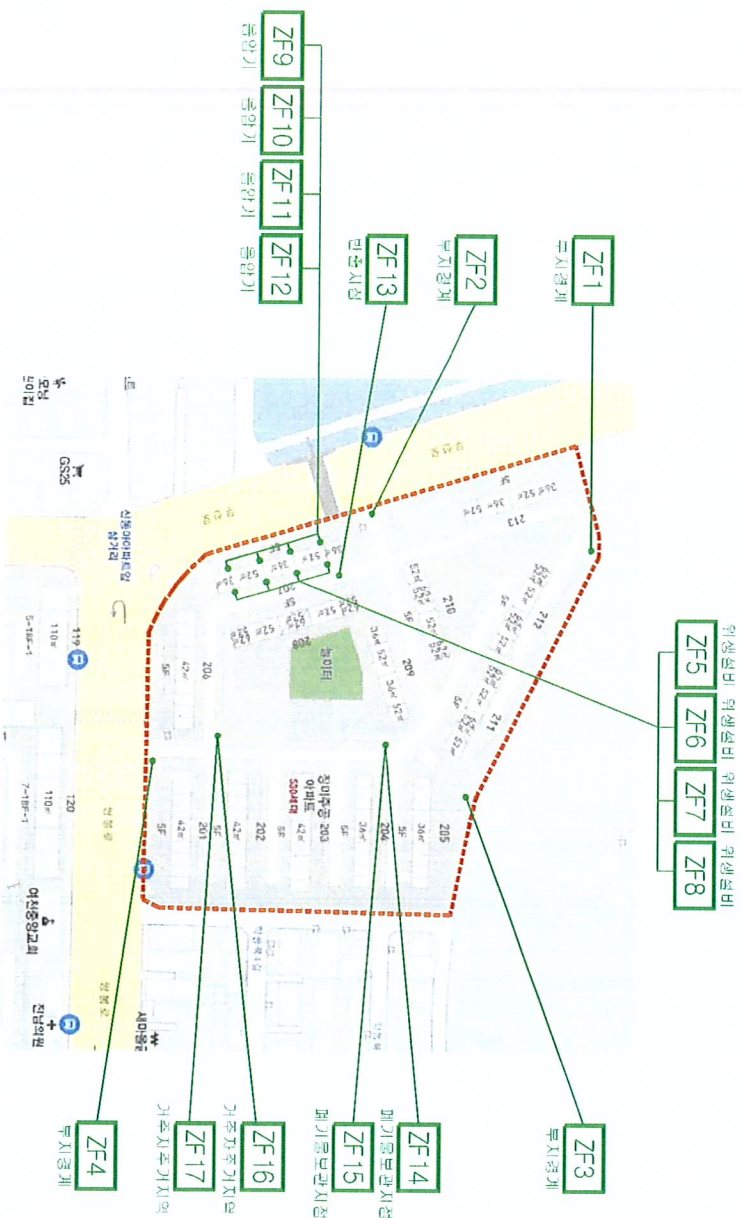
207

날짜	시료번호	측정 지점	측정 결과(f/cc)	검출석면	초과여부
5월 17일 (207동)	ZF1	부지경계선	0.000	-	기준미만
	ZF2	부지경계선	0.002	-	기준미만
	ZF3	부지경계선	0.001	-	기준미만
	ZF4	부지경계선	0.000	-	기준미만
	ZF5	위생설비 입구	0.001	-	기준미만
	ZF6	위생설비 입구	0.001	-	기준미만
	ZF7	위생설비 입구	0.000	-	기준미만
	ZF8	위생설비 입구	0.002	-	기준미만
	ZF9	음압기 배출구	0.001	-	기준미만
	ZF10	음압기 배출구	0.003	-	기준미만
	ZF11	음압기 배출구	0.002	-	기준미만
	ZF12	음압기 배출구	0.001	-	기준미만
	ZF13	폐기물 반출구	0.001	-	기준미만
	ZF14	폐기물 보관	0.002	-	기준미만
	ZF15	폐기물 보관	0.001	-	기준미만
	ZF16	거주자 주거지역	0.001	-	기준미만
	ZF17	거주자 주거지역	0.000	-	기준미만

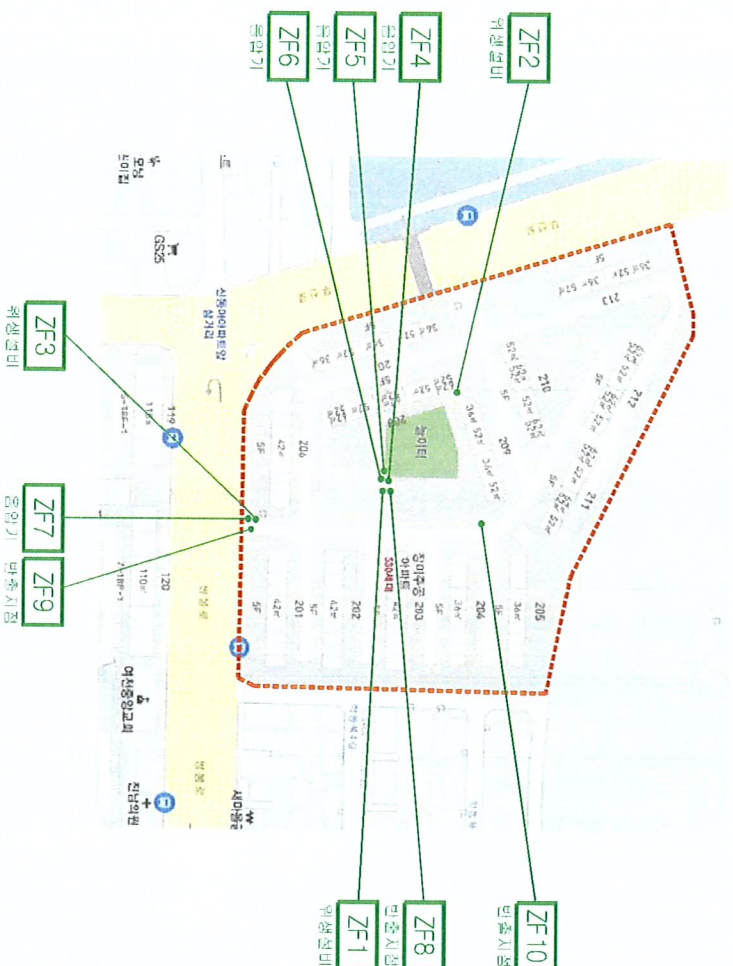
< 상가 가동, 208동 옆 정자, 열쇠집 >

날짜	시료번호	측정 지점	측정 결과(f/cc)	검출석면	초과여부
5월 18일 (상가 가동, 208동 옆 정자, 열쇠집)	-	부지경계선	우천으로 인한 측정 생략		
	-	부지경계선			
	-	부지경계선			
	-	부지경계선			
	-	작업장 주변(실외)			
	ZF1	위생설비 입구	0.000	-	기준미만
	ZF2	위생설비 입구	0.000	-	기준미만
	ZF3	위생설비 입구	0.001	-	기준미만
	ZF4	음압기 배출구	0.001	-	기준미만
	ZF5	음압기 배출구	0.002	-	기준미만
	ZF6	음압기 배출구	0.001	-	기준미만
	ZF7	음압기 배출구	0.002	-	기준미만
	ZF8	폐기물 반출구	0.001	-	기준미만
	ZF9	폐기물 반출구	0.000	-	기준미만
	ZF10	폐기물 반출구	0.001	-	기준미만
	-	폐기물 반출구	우천으로 인한 측정 생략		
	-	거주자 주거지역			
	-	거주자 주거지역
