석면비산측정결과보고서

공사명: 여수해양경찰서 청사 본관, 별관1-3
석면해체공사

2019. 11

(주) 새날환경안전연구원
SaeNal Environment Safety Institute

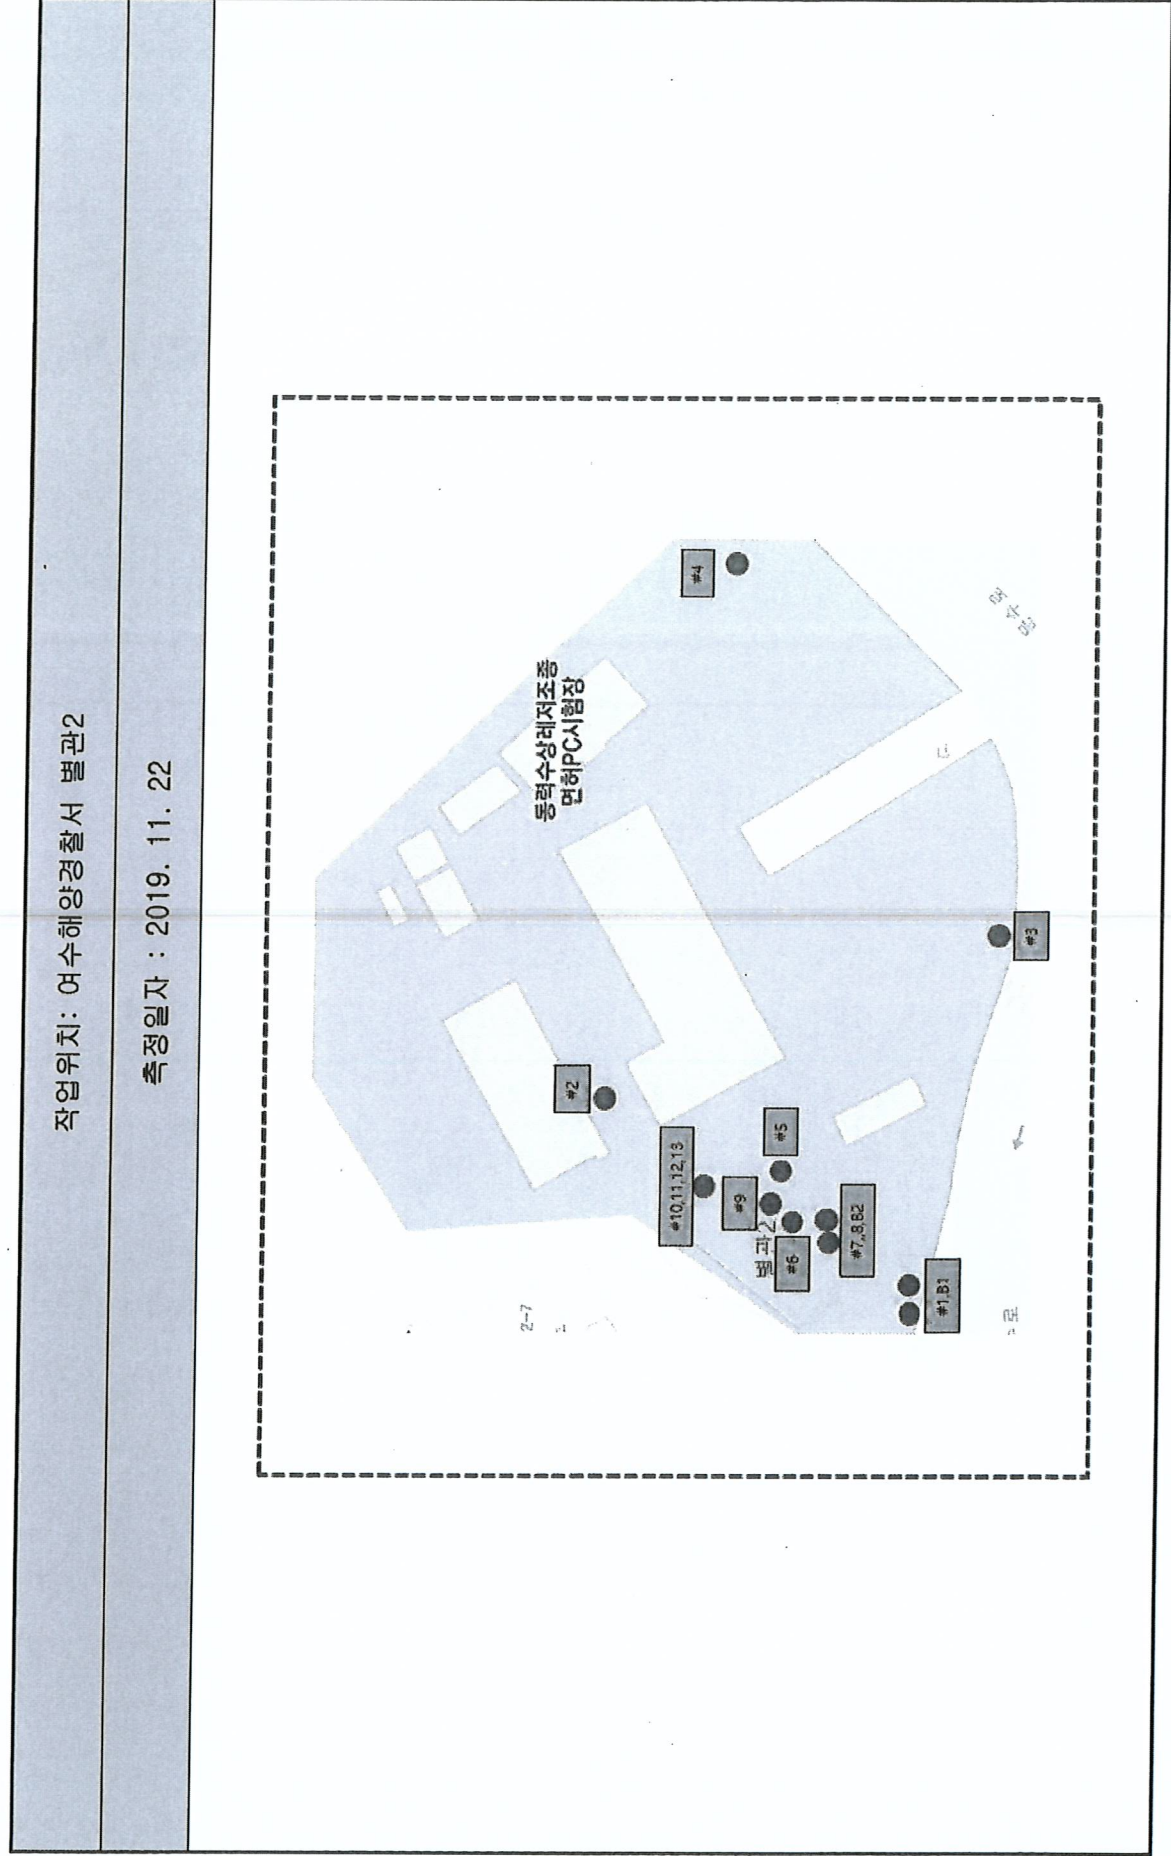
[붙임2] 석면비산 측정지점 위치(도식도)

no	측정항목	시료 번호	측정지점	측정결과 (기준:0.01(개)f/cc)	검출 석면
1	비산석면	#1	부지경계선1	검출한계이하(0.002f/cc)	미만
		#2	부지경계선2	검출한계이하(0.002f/cc)	미만
		#3	부지경계선3	검출한계이하(0.002f/cc)	미만
		#4	부지경계선4	검출한계이하(0.002f/cc)	미만
		#5	작업장 주변	검출한계이하(0.005f/cc)	미만
		#6	위생설비 입구	검출한계이하(0.005f/cc)	미만
		#7	음압기 공기배출구	검출한계이하(0.005f/cc)	미만
		#8	음압기 공기배출구	검출한계이하(0.005f/cc)	미만
		#9	폐기물 반출구	검출한계이하(0.005f/cc)	미만
		#10	위생설비 입구	검출한계이하(0.005f/cc)	미만
		#11	음압기 공기배출구	검출한계이하(0.005f/cc)	미만
		#12	음압기 공기배출구	검출한계이하(0.005f/cc)	미만
		#13	폐기물 반출구	검출한계이하(0.005f/cc)	미만
		#B1		0.000	
		#B2		0.000

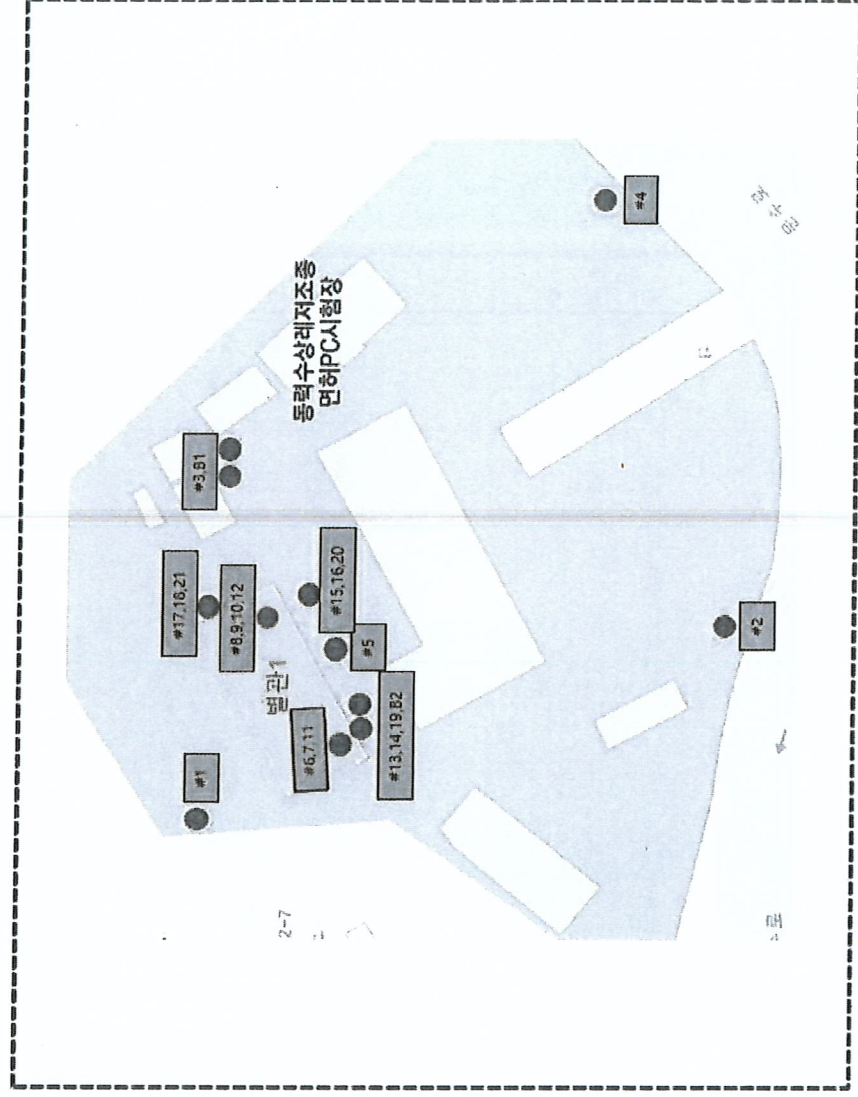
[붙임2] 석면비산 측정지점 위치(도식도)

no	측정항목	시료 번호	측정지점	측정결과 (기준:0.01(개)f/cc)	검출 석면
1	비산석면	#1	부지경계선1	검출한계이하(0.002f/cc)	미만
		#2	부지경계선2	검출한계이하(0.002f/cc)	미만
		#3	부지경계선3	검출한계이하(0.002f/cc)	미만
		#4	부지경계선4	검출한계이하(0.002f/cc)	미만
		#5	작업장 주변	검출한계이하(0.005f/cc)	미만
		#6	위생설비 입구	검출한계이하(0.005f/cc)	미만
		#7	음압기 공기배출구	검출한계이하(0.005f/cc)	미만
		#8	위생설비 입구	검출한계이하(0.005f/cc)	미만
		#9	음압기 공기배출구	검출한계이하(0.005f/cc)	미만
		#10	음압기 공기배출구	검출한계이하(0.005f/cc)	미만
		#11	폐기물 반출구	검출한계이하(0.005f/cc)	미만
		#12	폐기물 반출구	검출한계이하(0.005f/cc)	미만
		#13	위생설비입구	검출한계이하(0.005f/cc)	미만
		#14	음압기 공기배출구	검출한계이하(0.005f/cc)	미만
		#15	위생설비 입구	검출한계이하(0.005f/cc)	미만
		#16	음압기 공기배출구	검출한계이하(0.005f/cc)	미만
		#17	위생설비 입구	검출한계이하(0.005f/cc)	미만
		#18	음압기 공기배출구	검출한계이하(0.005f/cc)	미만
		#19	폐기물 반출구	검출한계이하(0.005f/cc)	미만
		#20	폐기물 반출구	검출한계이하(0.005f/cc)	미만
		#21	폐기물 반출구	검출한계이하(0.005f/cc)	미만
		#B1		0.000	
		#B2		0.000

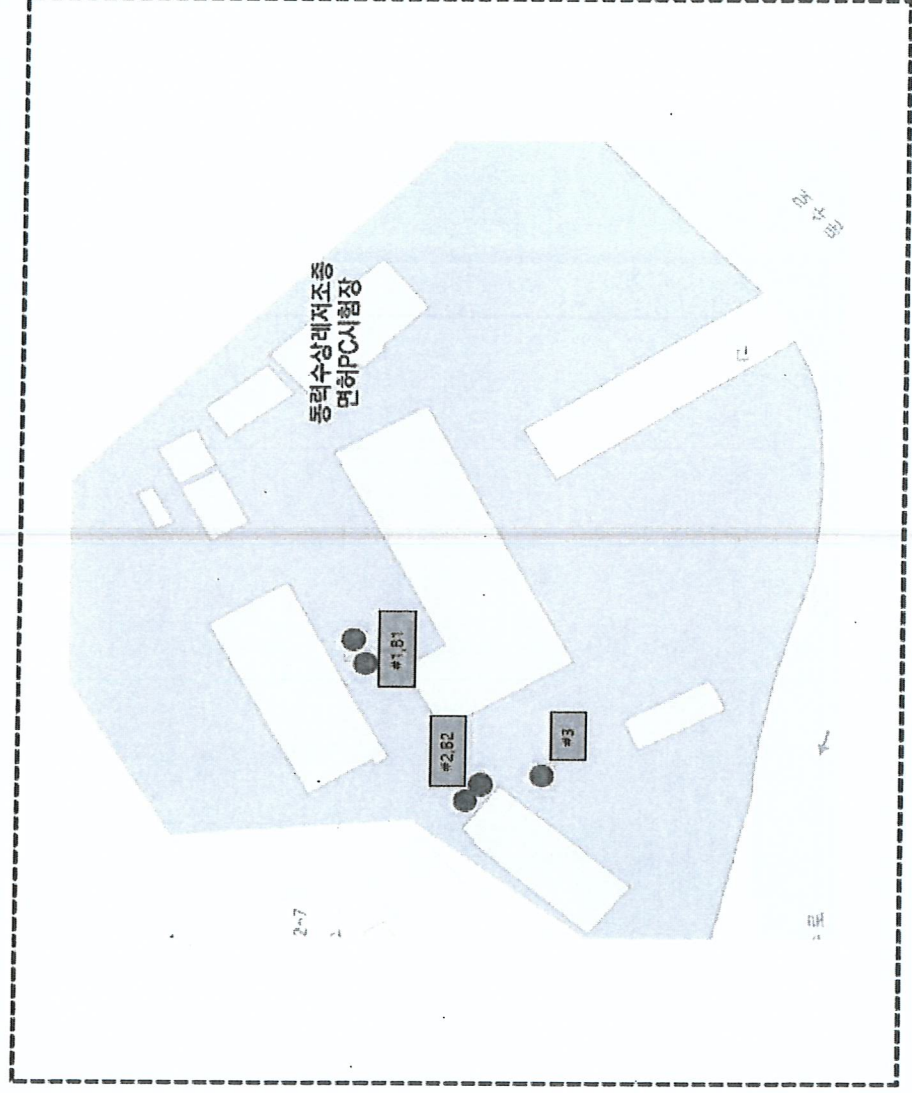
[붙임2] 석면비산 측정지점 위치(도식도)

no	측정항목	시료 번호	측정지점	측정결과 (기준:0.01(개)f/cc)	검출 석면
1	비산석면	#1	폐기물 보관지점	검출한계이하(0.005f/cc)	미만
		#2	폐기물 보관지점	검출한계이하(0.005f/cc)	미만
		#3	폐기물 보관지점	검출한계이하(0.005f/cc)	미만
		#B1		0.000	
		#B2		0.000

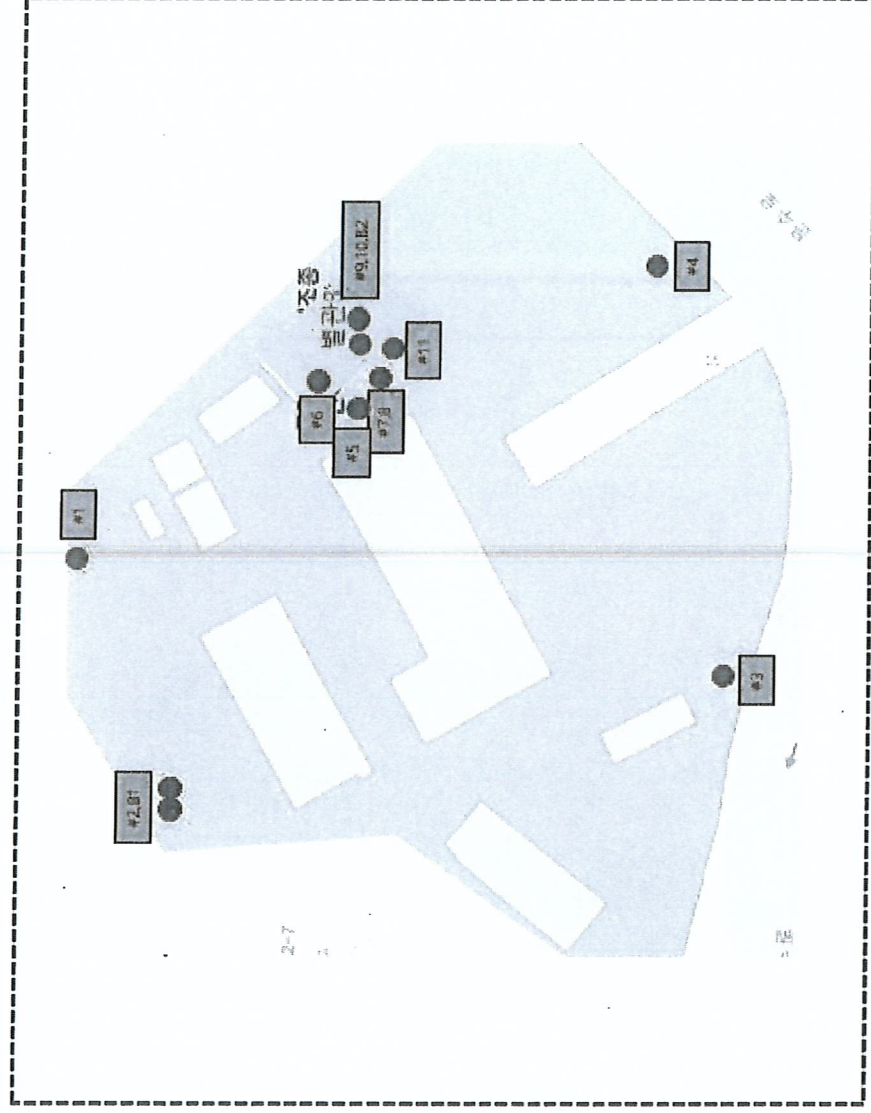
[붙임2] 석면비산 측정지점 위치(도식도)

no	측정항목	시료 번호	측정지점	측정결과 (기준:0.01(개)f/cc)	검출 석면
1	비산석면	#1	부지경계선1	검출한계이하(0.002f/cc)	미만
		#2	부지경계선2	검출한계이하(0.002f/cc)	미만
		#3	부지경계선3	검출한계이하(0.002f/cc)	미만
		#4	부지경계선4	검출한계이하(0.002f/cc)	미만
		#5	작업장 주변	검출한계이하(0.005f/cc)	미만
		#6	위생설비 입구	검출한계이하(0.005f/cc)	미만
		#7	음압기 공기배출구	검출한계이하(0.005f/cc)	미만
		#8	음압기 공기배출구	검출한계이하(0.005f/cc)	미만
		#9	음압기 공기배출구	검출한계이하(0.005f/cc)	미만
		#10	음압기 공기배출구	검출한계이하(0.005f/cc)	미만
		#11	폐기물 반출구	검출한계이하(0.005f/cc)	미만
		#B1		0.000	
		#B2		0.000

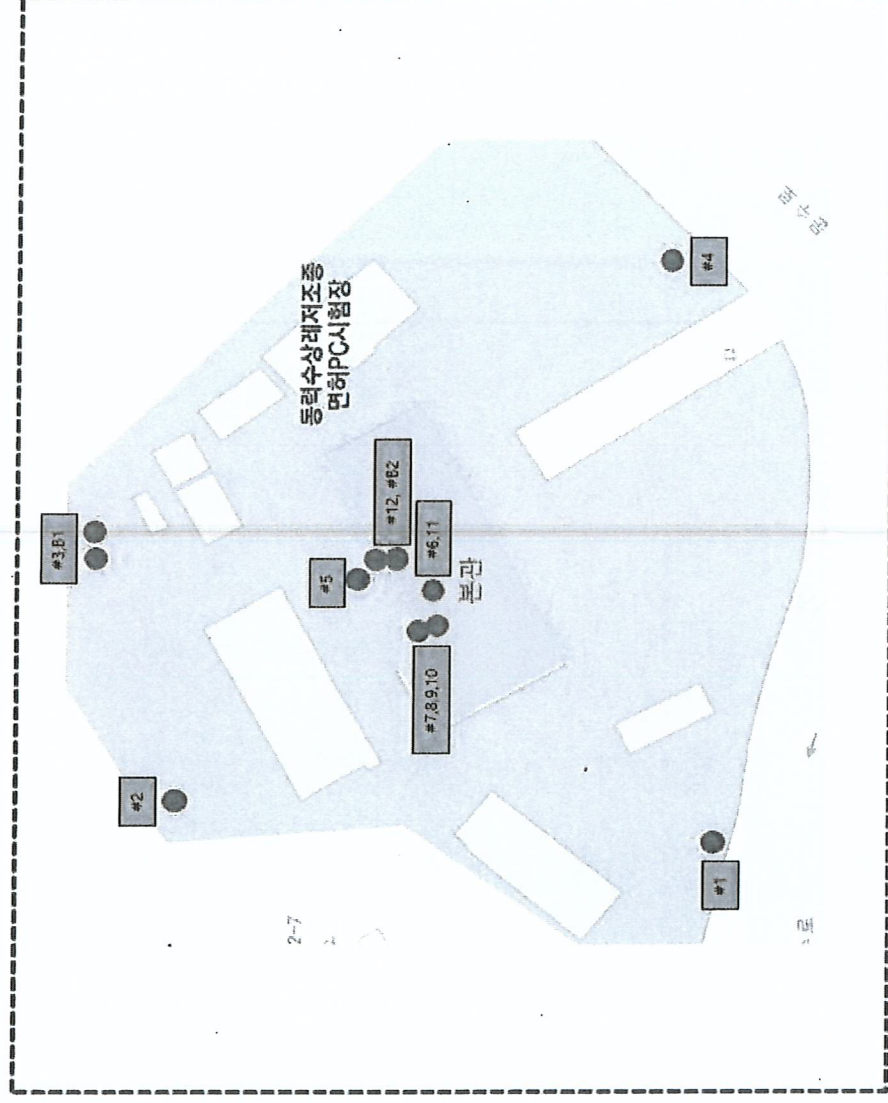
[붙임2] 석면비산 측정지점 위치(도식도)

no	측정항목	시료 번호	측정지점	측정결과 (기준:0.01(개)f/cc)	검출 석면
1	비산석면	#1	부지경계선1	검출한계이하(0.002f/cc)	미만
		#2	부지경계선2	검출한계이하(0.002f/cc)	미만
		#3	부지경계선3	검출한계이하(0.002f/cc)	미만
		#4	부지경계선4	검출한계이하(0.002f/cc)	미만
		#5	작업장 주변	검출한계이하(0.005f/cc)	미만
		#6	위생설비 입구	검출한계이하(0.005f/cc)	미만
		#7	음압기 공기배출구	검출한계이하(0.005f/cc)	미만
		#8	음압기 공기배출구	검출한계이하(0.005f/cc)	미만
		#9	음압기 공기배출구	검출한계이하(0.005f/cc)	미만
		#10	음압기 공기배출구	검출한계이하(0.005f/cc)	미만
		#11	폐기물 반출구	검출한계이하(0.005f/cc)	미만
		#12	폐기물 반출구	검출한계이하(0.005f/cc)	미만
		#B1		0.000	
		#B2		0.000

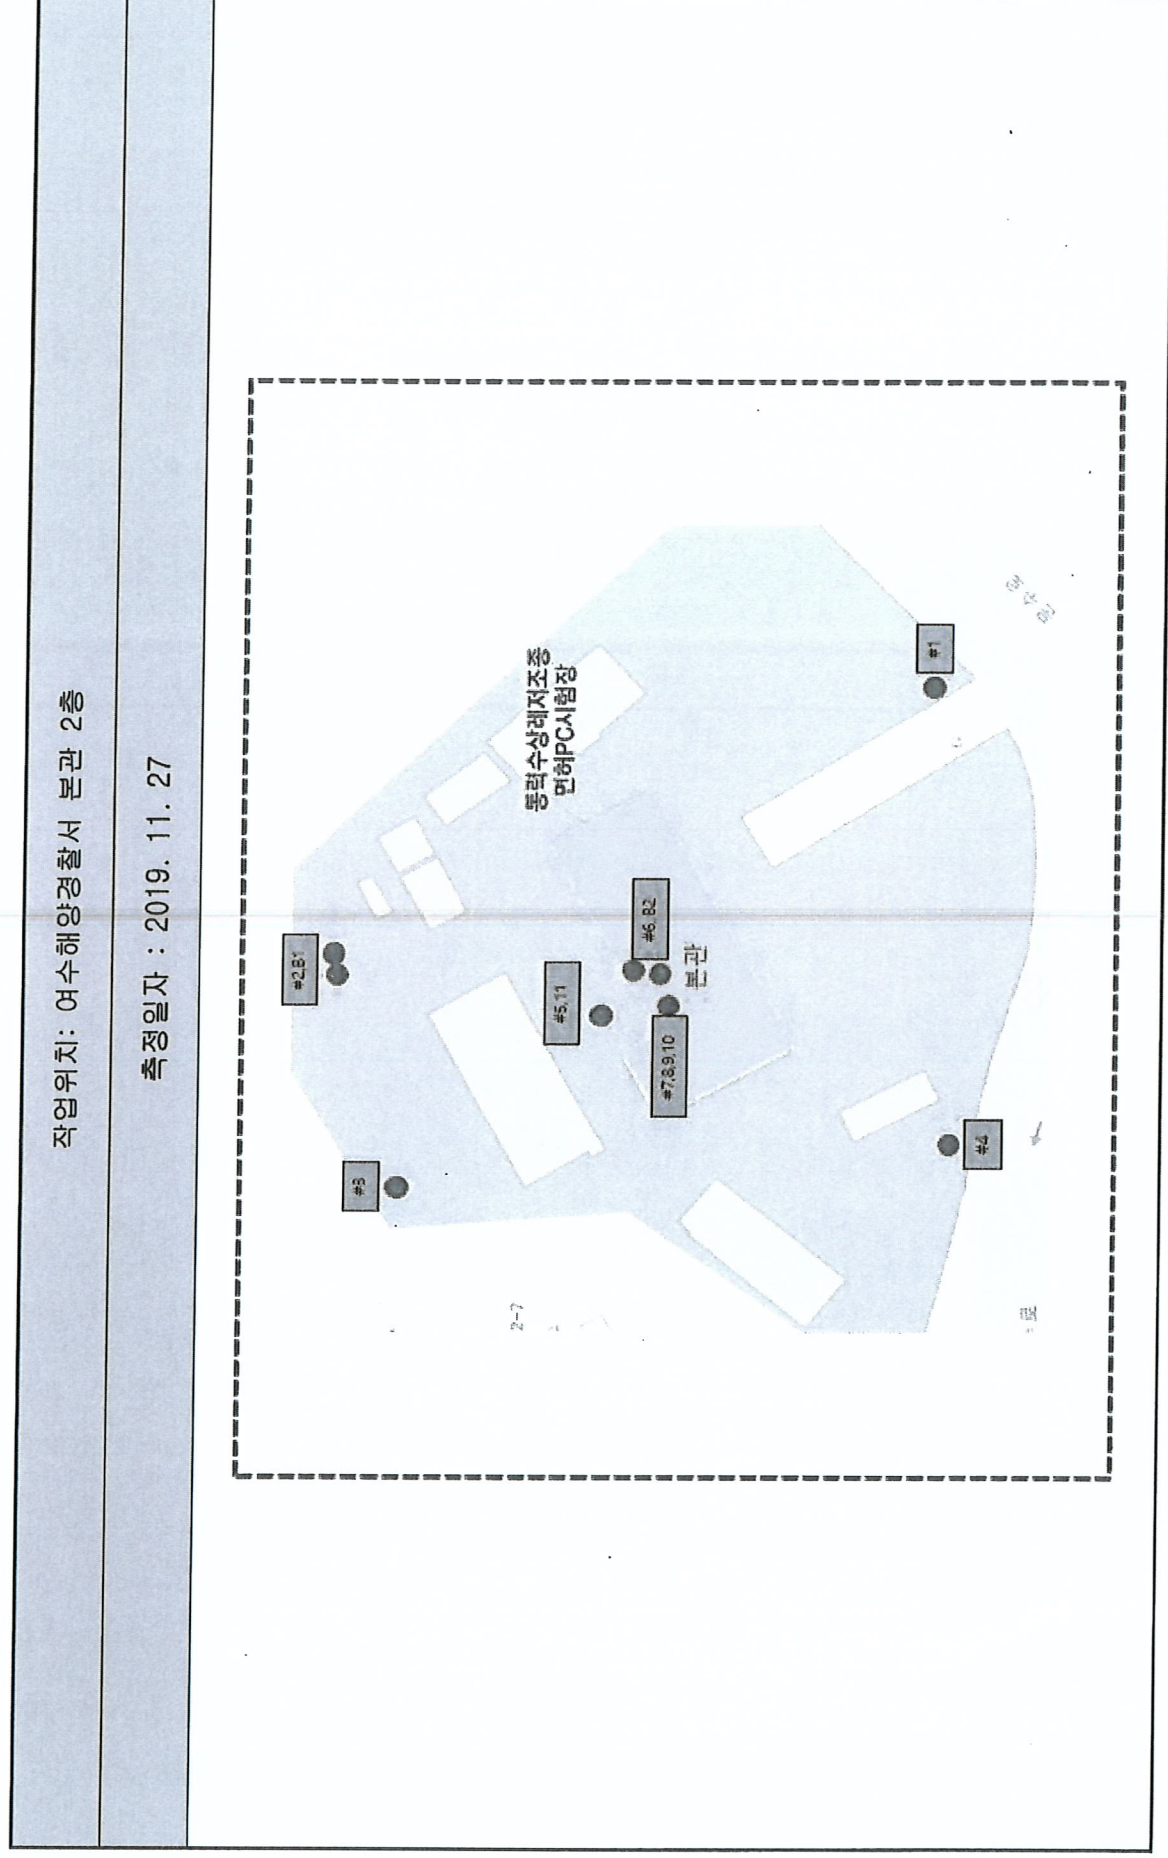
[붙임2] 석면비산 측정지점 위치(도식도)

no	측정항목	시료 번호	측정지점	측정결과 (기준:0.01(개)f/cc)	검출 석면
1	비산석면	#1	부지경계선1	검출한계이하(0.002f/cc)	미만
		#2	부지경계선2	검출한계이하(0.002f/cc)	미만
		#3	부지경계선3	검출한계이하(0.002f/cc)	미만
		#4	부지경계선4	검출한계이하(0.002f/cc)	미만
		#5	작업장 주변	검출한계이하(0.005f/cc)	미만
		#6	위생설비 입구	검출한계이하(0.005f/cc)	미만
		#7	음압기 공기배출구	검출한계이하(0.005f/cc)	미만
		#8	음압기 공기배출구	검출한계이하(0.005f/cc)	미만
		#9	음압기 공기배출구	검출한계이하(0.005f/cc)	미만
		#10	음압기 공기배출구	검출한계이하(0.005f/cc)	미만
		#11	폐기물 반출구	검출한계이하(0.005f/cc)	미만
		#B1		0.000	
		#B2		0.000

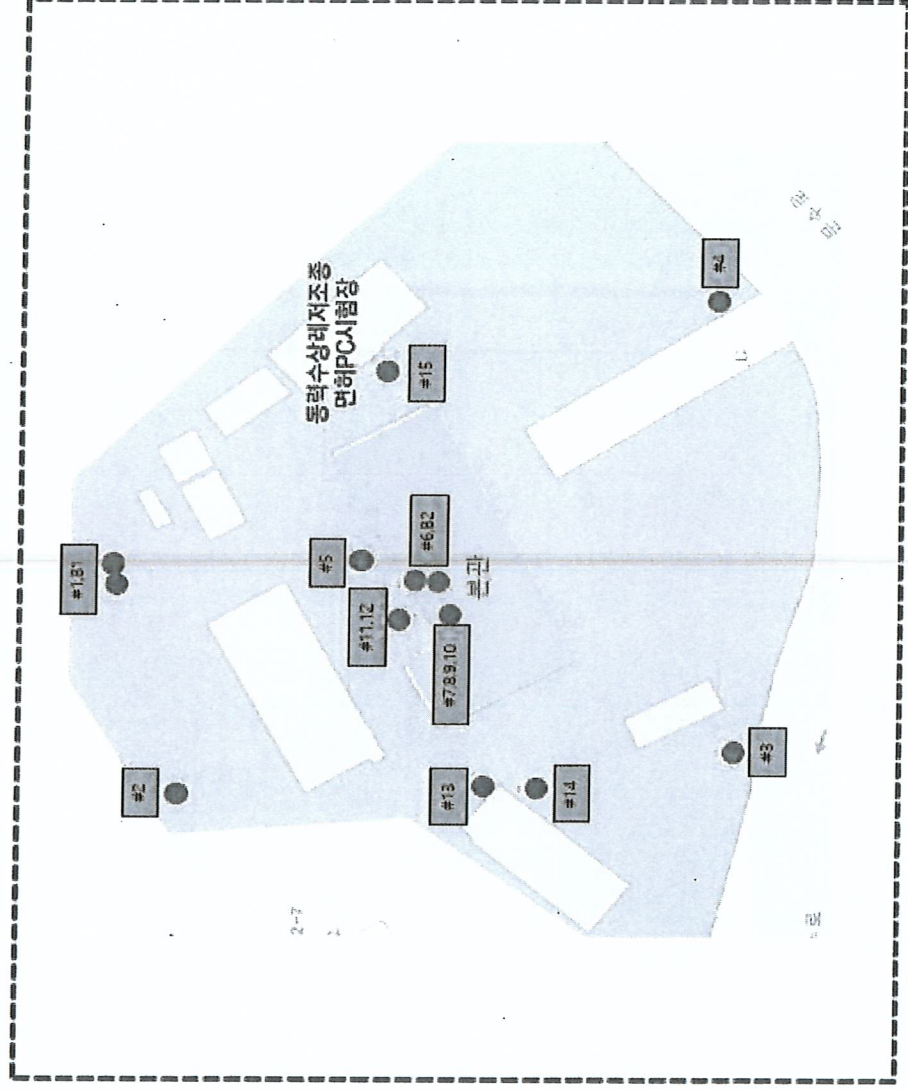
[붙임2] 석면비산 측정지점 위치(도식도)

no	측정항목	시료 번호	측정지점	측정결과 (기준:0.01(개)f/cc)	검출 석면
1	비산석면	#1	부지경계선1	검출한계이하(0.002f/cc)	미만
		#2	부지경계선2	검출한계이하(0.002f/cc)	미만
		#3	부지경계선3	검출한계이하(0.002f/cc)	미만
		#4	부지경계선4	검출한계이하(0.002f/cc)	미만
		#5	작업장 주변	검출한계이하(0.005f/cc)	미만
		#6	위생설비 입구	검출한계이하(0.005f/cc)	미만
		#7	음압기 공기배출구	검출한계이하(0.005f/cc)	미만
		#8	음압기 공기배출구	검출한계이하(0.005f/cc)	미만
		#9	음압기 공기배출구	검출한계이하(0.005f/cc)	미만
		#10	음압기 공기배출구	검출한계이하(0.005f/cc)	미만
		#11	폐기물 반출구	검출한계이하(0.005f/cc)	미만
		#12	폐기물 보관지점	검출한계이하(0.005f/cc)	미만
		#13	폐기물 보관지점	검출한계이하(0.005f/cc)	미만
		#14	폐기물 보관지점	검출한계이하(0.005f/cc)	미만
		#15	폐기물 보관지점	검출한계이하(0.005f/cc)	미만
		#B1		0.000	
		#B2		0.000

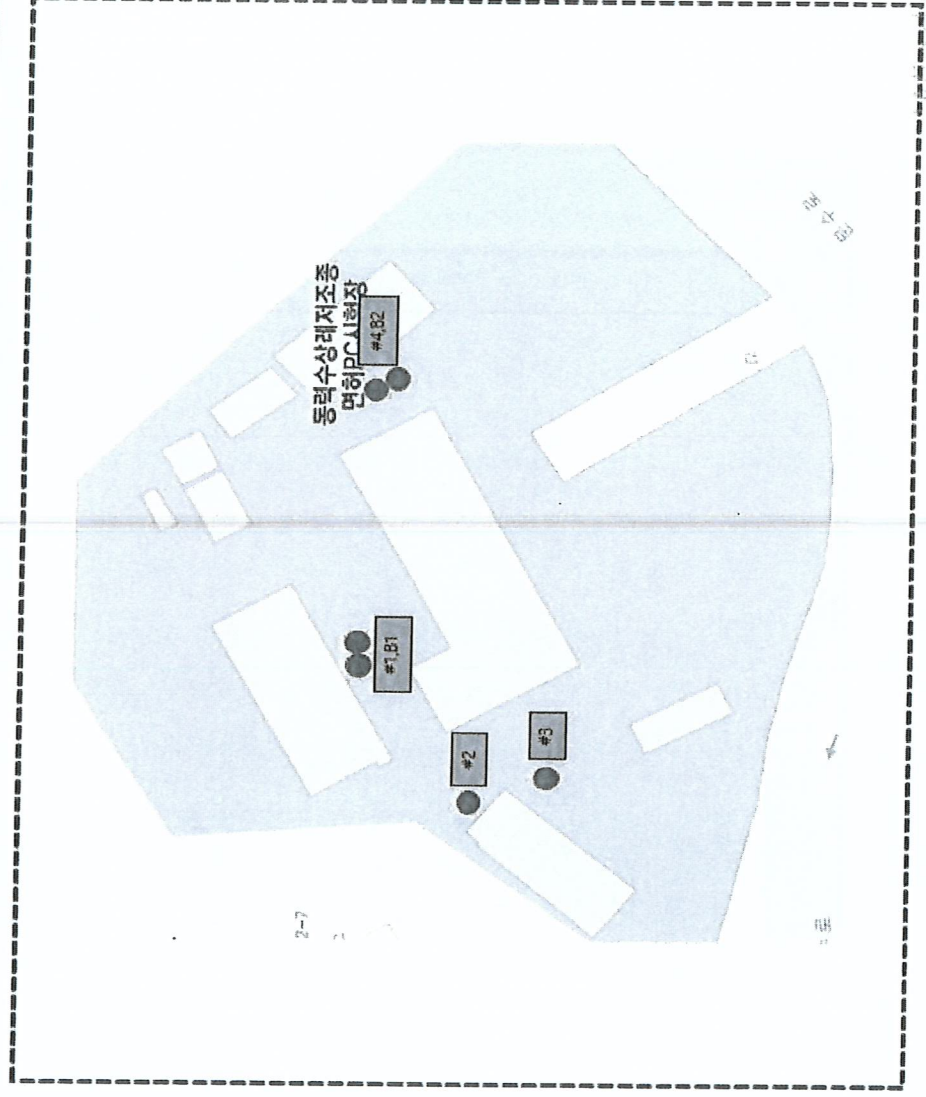
[붙임2] 석면비산 측정지점 위치(도식도)

no	측정항목	시료 번호	측정지점	측정결과 (기준:0.01(개)f/cc)	검출 석면
1	비산석면	#1	폐기물 보관지점	검출한계이하(0.005f/cc)	미만
		#2	폐기물 보관지점	검출한계이하(0.005f/cc)	미만
		#3	폐기물 보관지점	검출한계이하(0.005f/cc)	미만
		#4	폐기물 보관지점	검출한계이하(0.005f/cc)	미만
		#B1		0.000	
		#B2		0.000
