「석면비산농도측정 결과보고서」

부영선진자동차공업소 석면해체 공사
작업 중 석면 비산농도측정

2020. 08

(주) 녹색환경산업

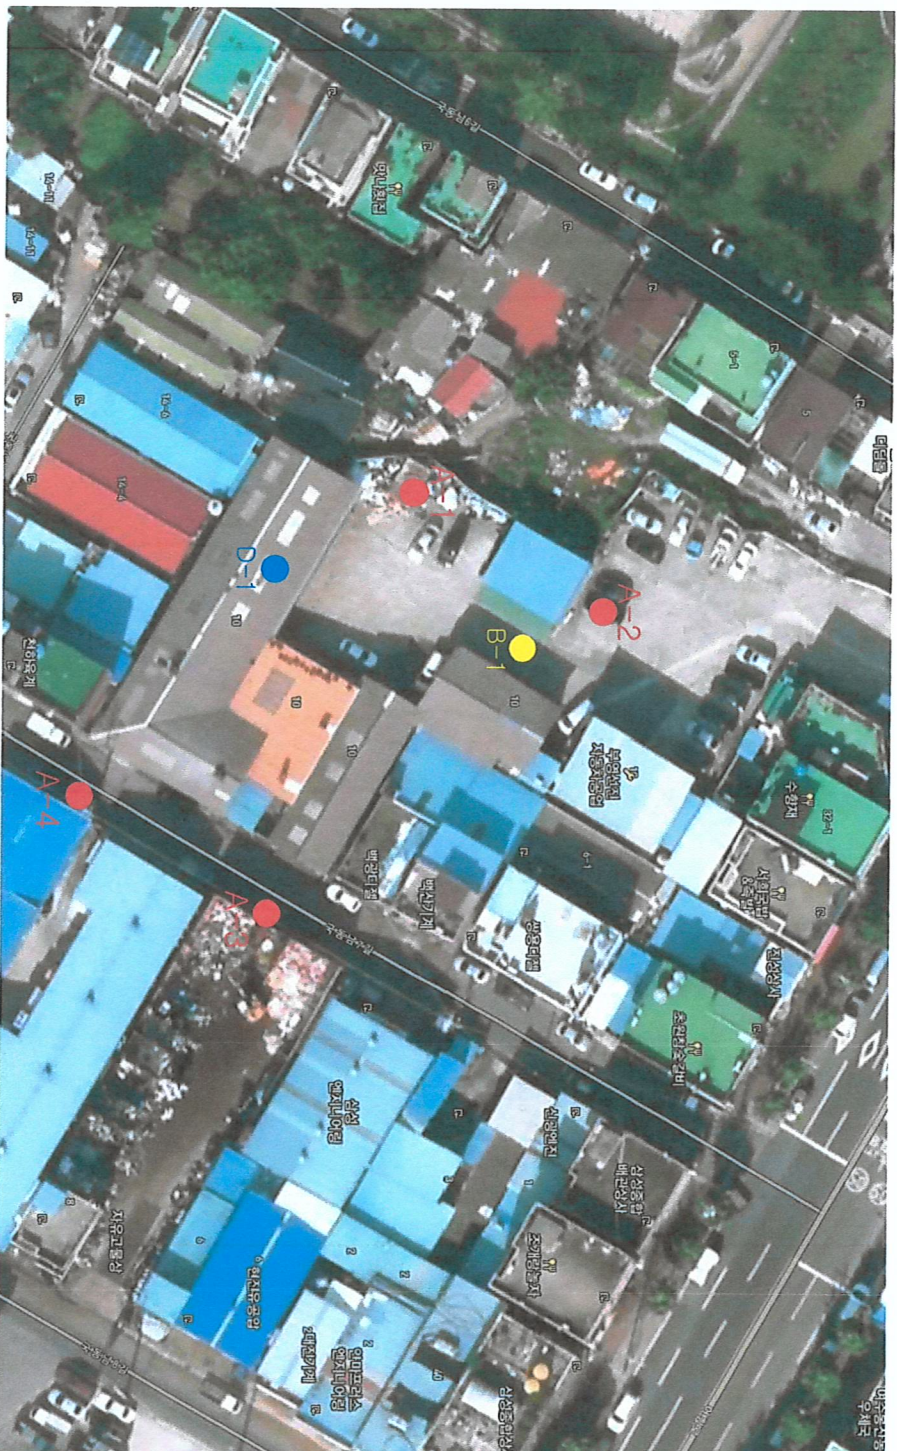
부영선전자자동차공업소 비산농도 측정위치[08/12]

1. 부지경제 A-1~4
2. 실외 작업장 주변 B-1
3. 위생설비 D-1

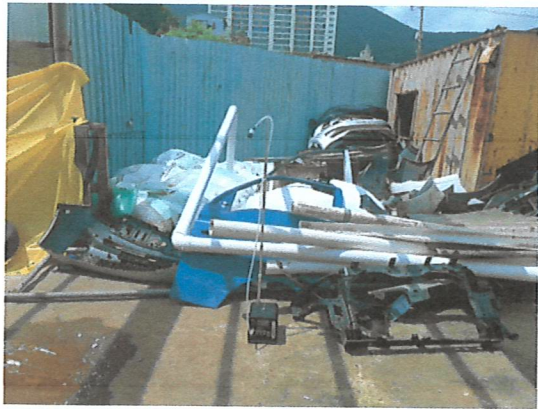
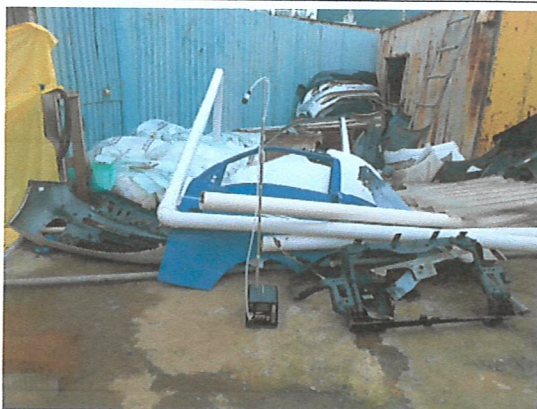
측정 지점	비산측정 시작 사진	비산측정 종료 사진	비고
부지경계1

측정 시작 시간 09:07	측정 종료 시간 13:08	
부지경계2

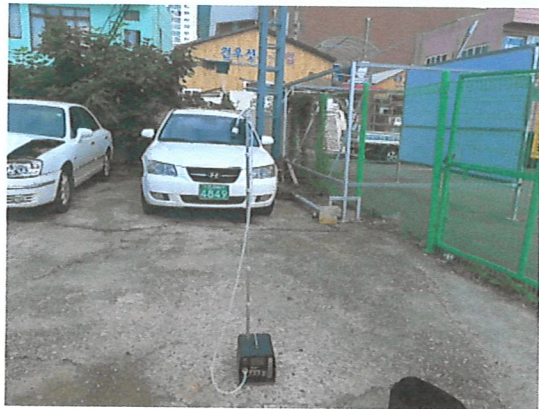
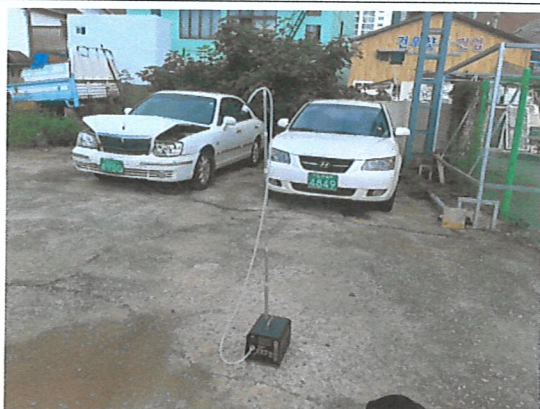
측정 시작 시간 08:50	측정 종료 시간 13:00	
부지경계3

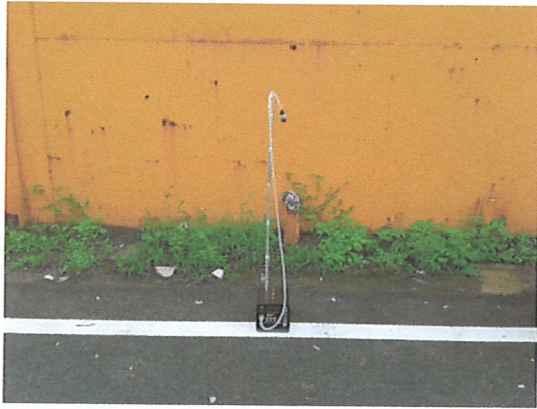
측정 시작 시간 08:55	측정 종료 시간 13:16	
부지경계4

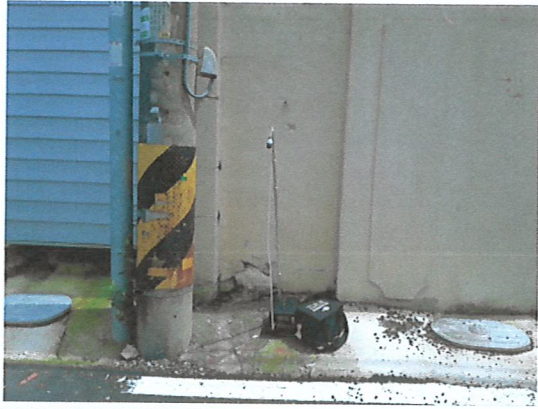
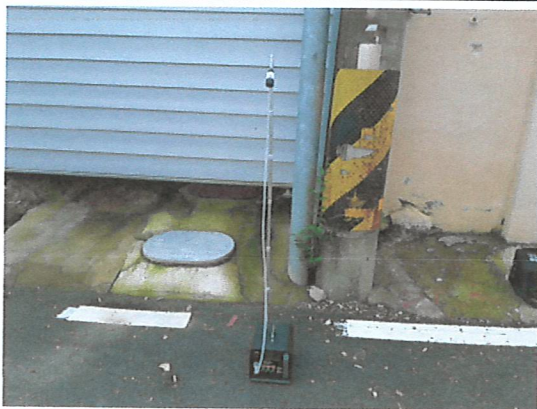
측정 시작 시간 08:56	측정 종료 시간 13:14
