## 석면해체·제거 사업장의 석면비산 측정 결과보고서

접수번호		접수일	
제출인	상호(대표자) 주식회사 선진환경석면		사업자등록번호 206211-0049425
	주소 전남 여수시 여수산단로 86-12		
건축물	건물명(공사명) 쿨링타워/발전실 배관보온재 석면제거		위치 전남 여수시 진달래길 310-88
	연면적(㎡) 23,616.99㎡		작업기간 : 2017년 01월 16일 ~ 2017년 01월 19일
	석면건축자재 [길이(m) · 면적(㎡) · 부피(㎡)] - 671.0㎡		
측정기관	대표자 고강영		사업자등록번호 410-86-24557
	주 소 전북 군산시 옥동안3길 24, 한성빌딩 3F (주)아셈석면환경연구원		
측정 일시	2017년 01월 17일		
측정 결과	시료번호	측정 지점	측정 결과(f/cc)
	뒷면 별첨

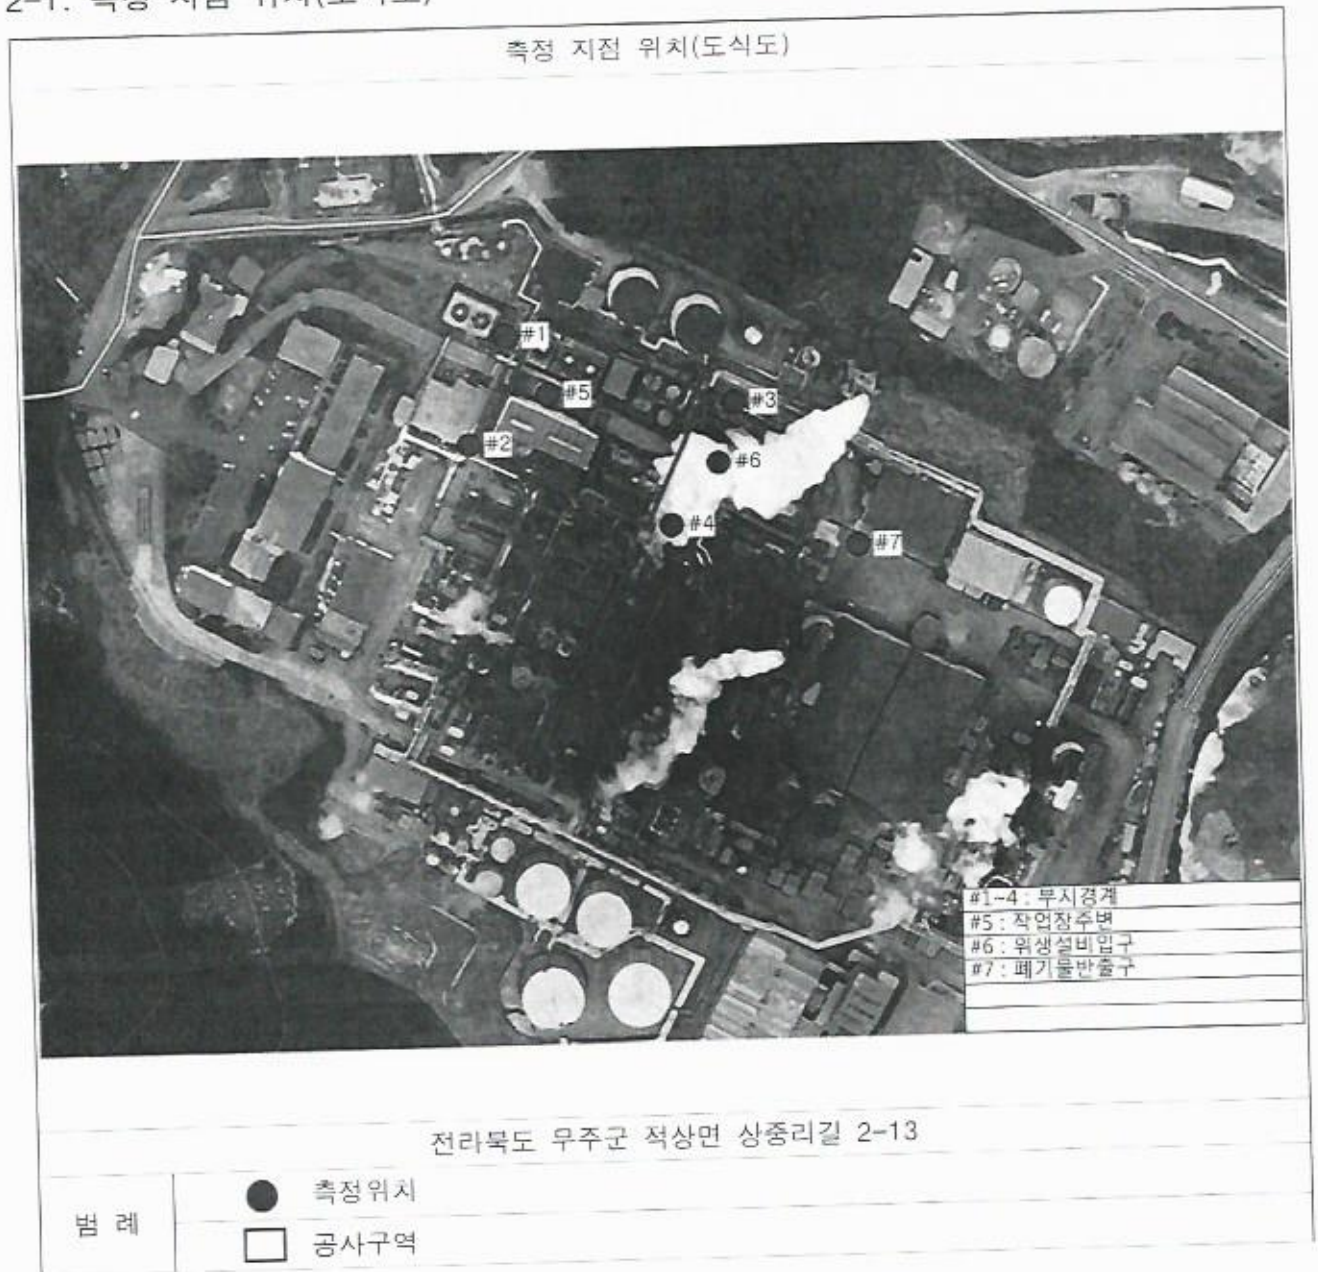
## 2-1. 측정 지점 위치(도식도)

측정 일시	2017년 01월 18일				
측정 결과	시료번호	측정 지점	측정 결과(f/cc)	검출 석면	초과여부
	1	부지경계선1	0.0000	-	기준치미만
	2	부지경계선2	0.0000	-	기준치미만
	3	부지경계선3	0.0000	-	기준치미만
	4	부지경계선4	0.0000	-	기준치미만
	5	작업장주변	0.0016	-	기준치미만
	6	위생설비입구	0.0000	-	기준치미만
	7	폐기물반출구	0.0000	-	기준치미만

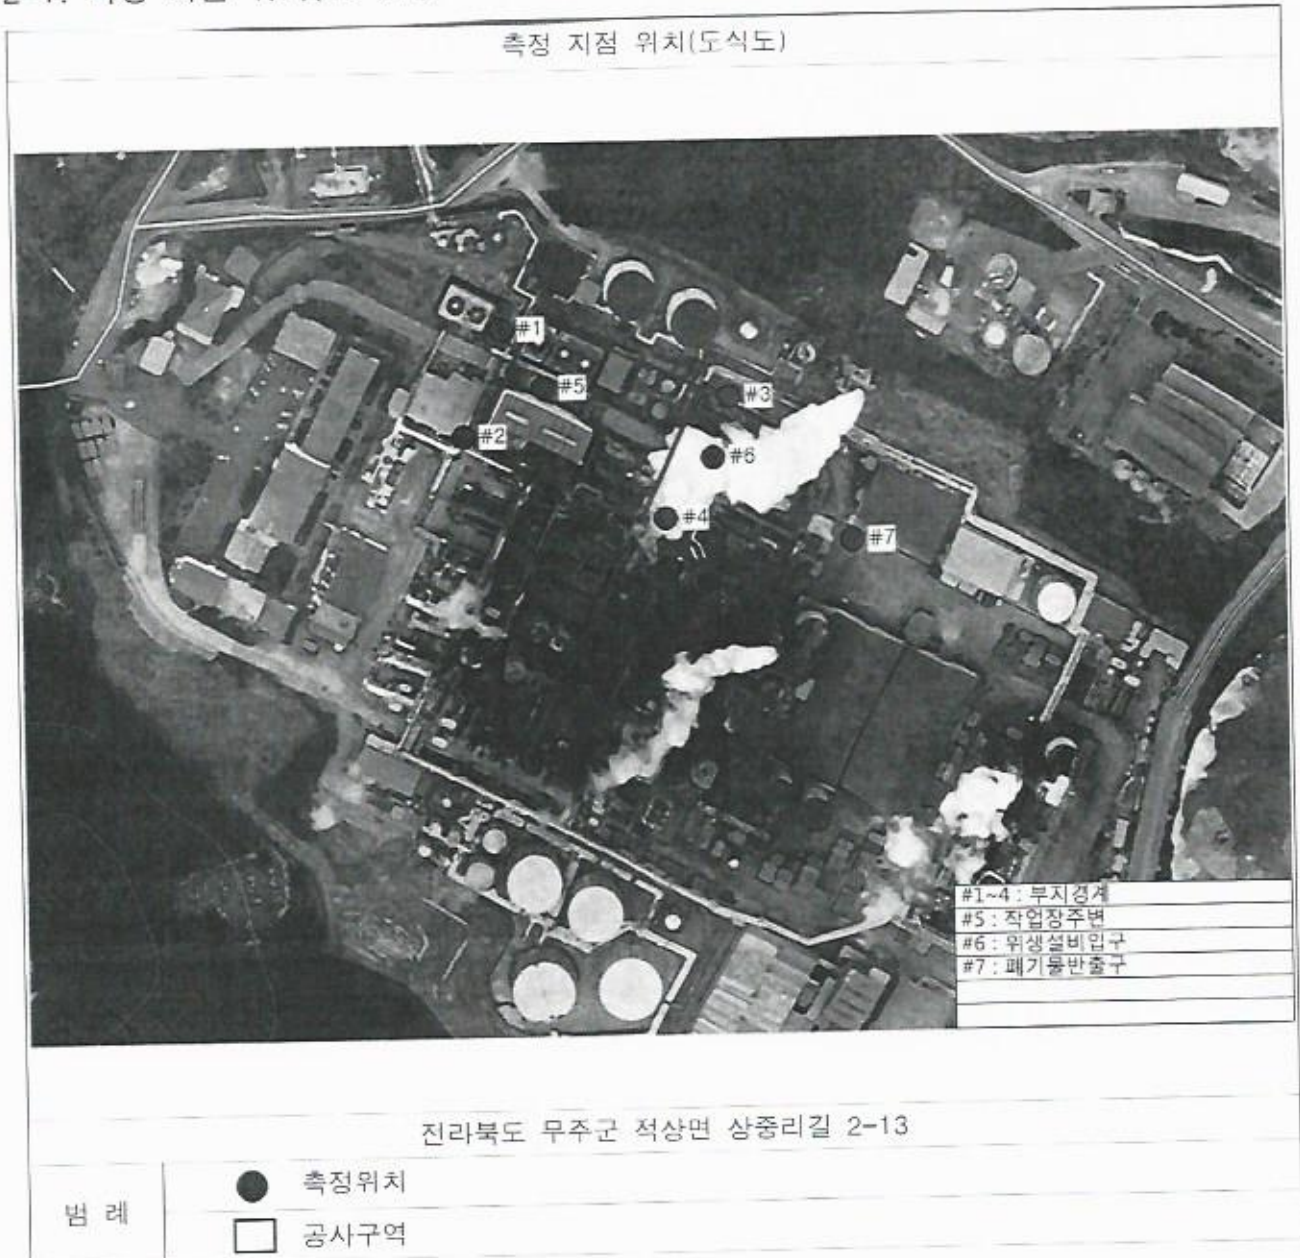
## 2-1. 측정 지점 위치(도식도)

측정 일시	2017년 01월 19일				
측정 결과	시료번호	측정 지점	측정 결과(f/cc)	검출 석면	초과여부
	1	부지경계선1	0.0000	-	기준치미만
	2	부지경계선2	0.0000	-	기준치미만
	3	부지경계선3	0.0000	-	기준치미만
	4	부지경계선4	0.0000	-	기준치미만
	5	작업장주변	0.0020	-	기준치미만
	6	위생설비입구	0.0000	-	기준치미만
	7	폐기물반출구	0.0000	-	기준치미만
