여수고무1공장 석면(천정분무재) 해체, 제거공사

석면 해체 · 제거 사업장 주변의 석면배출허용기준 측정결과 보고서

여수고무1공장 석면(천정분무재) 해체, 제거공사
<전라남도 여수시 여수산단3로 118(평여동 287-1), 금호석유화학(주)>

석면조사기관 (주)에코에이엔티

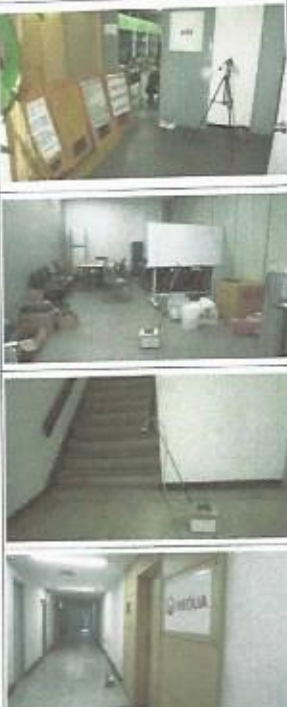
측정지점	측정위치	측정결과(f/cc)	비고
<p>작업장 주변 실내 제7지점 총 18지점 (2017. 10. 21.~26.)</p>	<p>작업장 주변 높이 1.2~1.5m 건축물의 일부 공간에서 석면 해체·제거 작업이 이루어지는 경우 해당 작업장 주변(사용 자가 없는 경우 제외)</p>	<p><0.002 (석면검출한계 미만)</p>

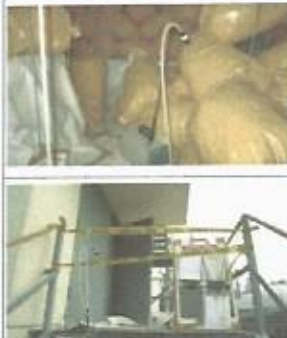
<p>폐기물 반출구(임시보관)지점 제8지점 총 2지점 (2017. 10. 25.~26.)</p>	<p>폐기물 반출구(보관소 주변)에서 1m이내, 높이 1.2~1.5m</p>	<p><0.007 (석면검출한계 미만)</p>

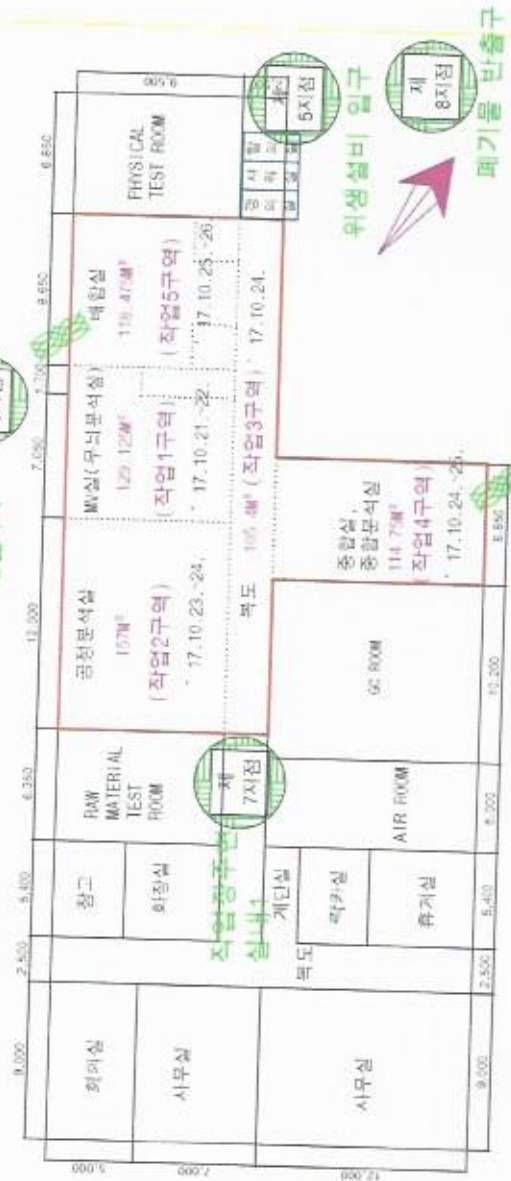
석면농도 측정위치 표시
(석면안전관리법 제28조 관련 시행령 제 38조 및 40조에 따른 석면해체, 제거 작업 사업장 주변 석면 농도)

석면 해체제거 작업대상 : ☐
총 석면자재면적 : 624.75M² 작업완료
(공정분석실157M² + 무늬분석실129.125M² + 배합실118.475M² + 복도105.4M² + 중합실114.75M²)

작업5구역(배합실) 작업완료
폐기물 작업장 외부 반출
(무늬분석실, 공정분석실, 복도, 중합실, 배합실)
부지경계선 : ☐
