작업장 이마트 여수점 석면해체 및 제거작업 전화번호 061-650-1100

이마트여수점 선면해체 및 제거작업

[별첨2]. 측정 지정 위치(도식도)

# 석면해체·제거 사업장의 석면비산 측정 결과보고서

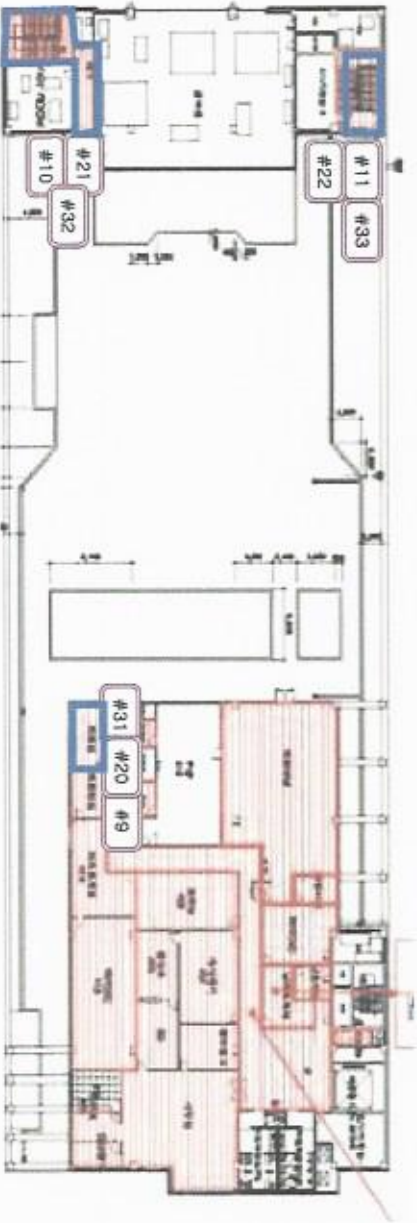
[이마트여수점 매장동 지상4층 평면도]

시료번호	측정위치		
#9	음압기배출구5		
#10	음압기배출구6		
#11	음압기배출구7		
#20	워싱턴비입구5		
#21	워싱턴비입구6		
#22	워싱턴비입구7		
#31	폐기물반출구5		
#32	폐기물반출구6		
#33	폐기물반출구7
