[ 신월동 봉양마을 도시계획도로 개설 석면폐기물 철거공사 사업장]

# 석면비산 정도 측정 결과보고서

2019. 12

(유)지구환경공사

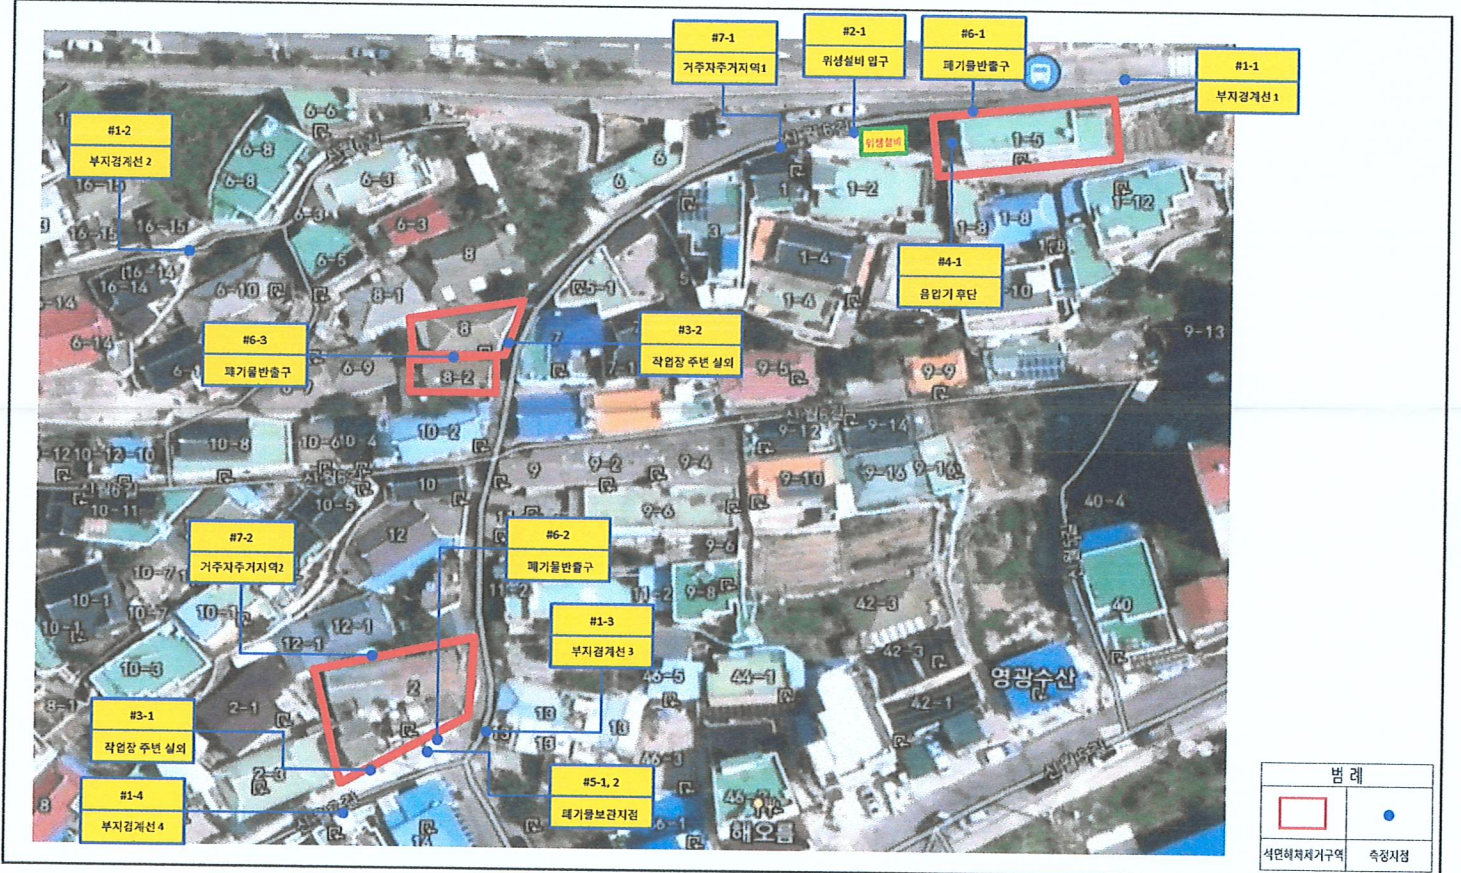
별첨 2. 측정 지점 위치(도식도)

No.	시료번호	측정위치(지점)		측정 장비 (종류/수량)	측정 유량		측정 일시	측정결과 (f/cc)	검출석면의 종류	기준초과여부 (0.01 f/cc)
		위치	지점		유량 (l/분)	환산한 채취 공기량(l)				
1	# 1-1	신월6길 1 5 주변	부지경계선	120011/1대	9.76	2,572.94	12/26 9:54 ~14:04	불검출	-	기준 미만
2	# 1-2	신월7길 16-15 주변	"	120012/1대	9.69	2,534.05	12/26 9:57 ~14:05	불검출	-	기준 미만
3	# 1-3	신월6길 13 주변	"	120013/1대	9.69	2,534.05	12/26 9:59 ~14:07	불검출	-	기준 미만
4	# 1-4	신월7길 1 주변	"	120014/1대	9.68	2,531.44	12/26 10:00 ~14:08	불검출	-	기준 미만
5	# 2-1	신월6길 1-2 주변	위생설비 입구	130016/1대	9.66	458.38	12/26 10:04 ~10:49	불검출	-	기준 미만
6	# 3-1	신월7길 2 주변	작업장 주변(실외)	130016/1대	9.73	1,277.58	12/26 12:58 ~15:02	불검출	-	기준 미만
7	# 3-2	신월6길 8-2 주변	"	130020/1대	9.61	1,275.28	12/26 15:07 ~17:12	불검출	-	기준 미만
8	# 4-1	신월6길 1-5	음압기	130017/1대	9.68	438.92	12/26 10:05 ~10:48	불검출	-	기준 미만
9	# 5-1	신월7길 2 주변	폐기물 보관지점	130022/1대	9.68	453.36	12/26 16:23 ~17:07	불검출	-	기준 미만
10	# 5-2	신월7길 2 주변	"	130023/1대	9.68	453.36	12/26 16:23 ~17:07	불검출	-	기준 미만
11	# 6-1	신월6길 1-5	폐기물 반출구	130019/1대	9.66	458.85	12/26 11:11 ~11:56	불검출	-	기준 미만

12	# 6-2	신월7길 2 주변	"	130017/1대	9.7	462.21	12/26 13:00 ~13:45	0.005	-	기준 미만

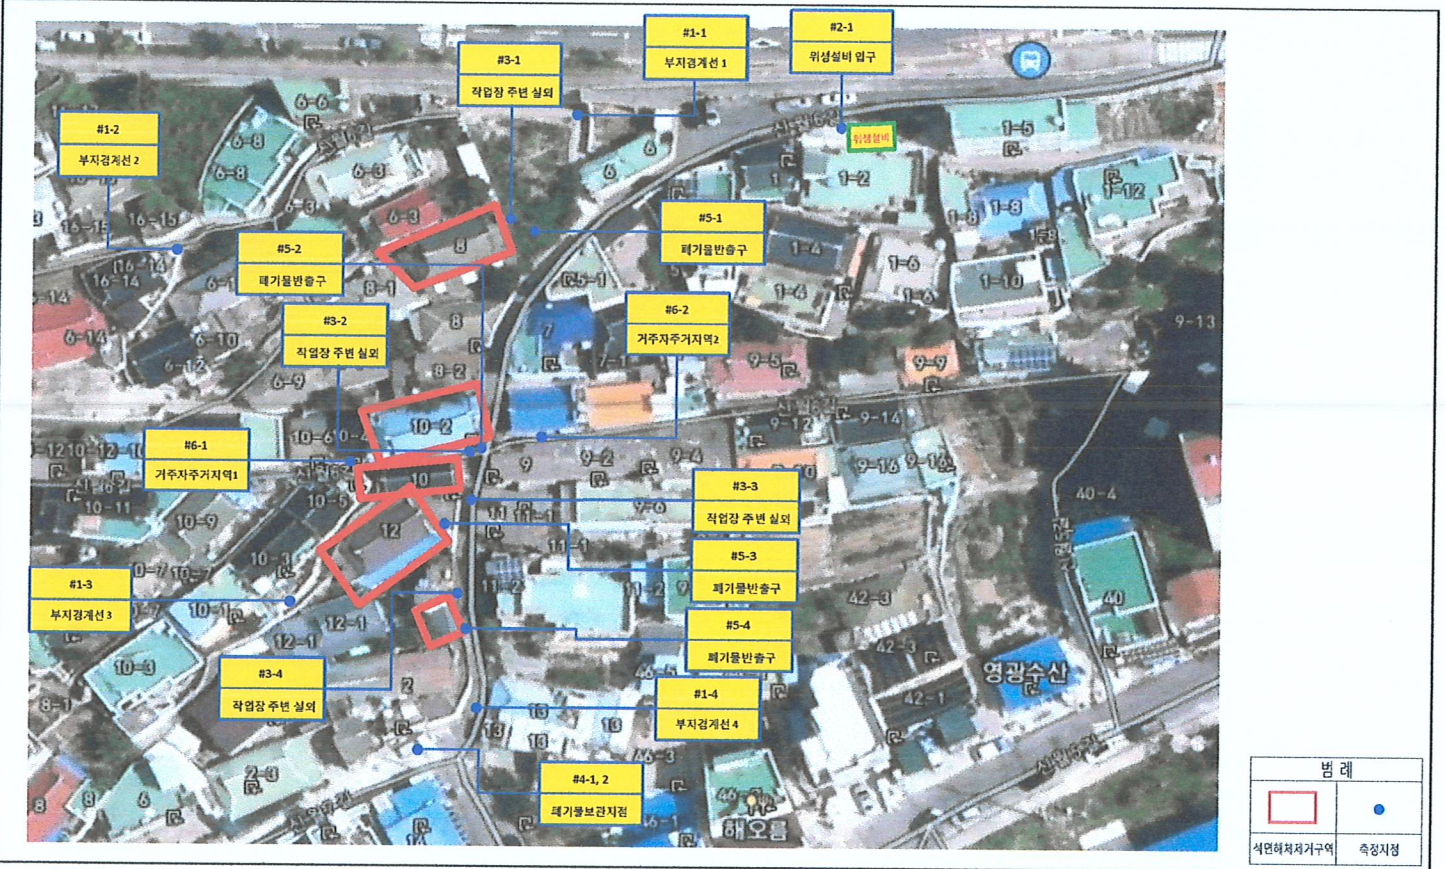
별첨 2. 측정 지점 위치(도식도)

No.	시료번호	측정위치(지점)		측정 장비 (종류/수량)	측정 유량		측정 일시	측정결과 (f/cc)	검출석면의 종류	기준초과여부 (0.01 f/cc)
		위치	지점		유량 (l/분)	환산한 채취 공기량(l)				
1	# 1-1	신월6길 6 주변	부지경계선	120011/1대	9.76	2,675.82	12/27 9:29 ~13:40	불검출	-	기준 미만
2	# 1-2	신월7길 16-15 주변	"	120012/1대	9.69	2,667.21	12/27 9:29 ~13:41	불검출	-	기준 미만
3	# 1-3	신월10길 1 주변	"	120013/1대	9.72	2,675.47	12/27 9:34 ~13:46	불검출	-	기준 미만
4	# 1-4	신월6길 13 주변	"	120014/1대	9.71	2,683.32	12/27 9:36 ~13:49	불검출	-	기준 미만
5	# 2-1	신월6길 1-2 주변	위생설비 입구	130016/1대	9.67	475.30	12/27 9:26 ~10:11	불검출	-	기준 미만
6	# 3-1	신월6길 8 주변	작업장 주변(실외)	130017/1대	9.77	1,323.27	12/27 9:28 ~11:32	0.005	-	기준 미만
7	# 3-2	신월6길 10-2 주변	"	130021/1대	9.62	1,313.46	12/27 9:33 ~11:38	0.005	-	기준 미만
8	# 3-3	신월6길 12 주변	"	130023/1대	9.71	1,315.14	12/27 9:46 ~11:50	0.006	-	기준 미만
9	# 3-4	신월6길 12-1 주변	"	130017/1대	9.71	1,303.21	12/27 12:37 ~14:41	불검출	-	기준 미만
10	# 4-1	신월7길 2 주변	폐기물 보관지점	130022/1대	9.68	480.78	12/27 13:50 ~14:36	불검출	-	기준 미만
11	# 4-2	신월7길 2 주변	"	130023/1대	9.66	479.78	12/27 13:50 ~14:36	불검출	-	기준 미만

12	# 5-1	신월6길 8 주변	폐기물 반출구	130018/1대	9.7	476.78	12/27 9:28 ~10:13	0.005	-	기준 미만

No.	시료번호	측정위치(지점)		측정 장비 (종류/수량)	측정 유량		측정 일시	측정결과 (f/cc)	검출석면의 종류	기준초과여부 (0.01 f/cc)
		위치	지점		유량 (l/분)	환산한 채취 공기량(l)				
13	# 5-2	신월6길 10-2 주변	"	130022/1대	9.71	498.48	12/27 9:42 ~10:29	0.006	-	기준 미만
14	# 5-3	신월6길 12 주변	"	170028/1대	9.67	496.12	12/27 9:50 ~10:37	0.007	-	기준 미만
15	# 5-4	신월6길 12-1 주변	"	130018/1대	9.63	469.04	12/27 12:39 ~13:24	불검출	-	기준 미만
16	# 6-1	신월6길 10-5 주변	거주자 주거지역	130019/1대	9.71	1,315.14	12/27 9:37 ~11:41	불검출	-	기준 미만
17	# 6-2	신월6길 9-1 주변	"	130020/1대	9.67	1,320.29	12/27 9:37 ~11:42	불검출	-	기준 미만
		## 이하여백 ##
