석면비산측정 결과보고서

{ 현장명 : 여천전남병원 석면해체제거공사 }

-측정일 : 2020년 02월 02일/02월 19일/03월 08일

조사기관 : (주) 한 국 석 면 환 경 연 구 소

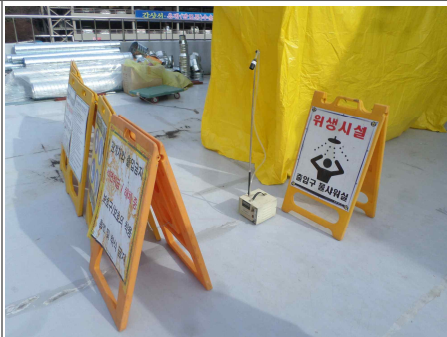
시료번호	A-5	측 정 사 진	
		시작	종료
측정지점	위생설비 입구

측정장비	KORA - 3		
측정유량 (L/min)	10.0		
측정시간	10:00~10:40		
분석결과	기준치 이하		
시료번호	A-6	측 정 사 진	
		시작	종료
측정지점	폐기물 반출구	 	 
측정장비	KORA - 5		
측정유량 (L/min)	10.0		
측정시간	10:00~10:40		
분석결과	기준치 이하		
시료번호	A-7	측 정 사 진	
		시작	종료
측정지점	음압기 토출구1

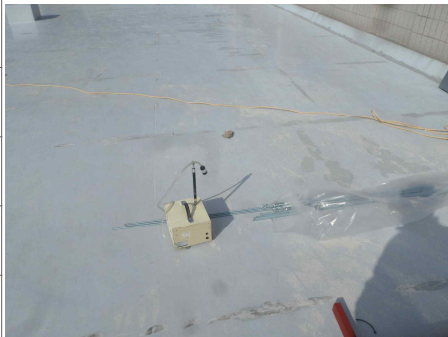
측정장비	KORA - 7		
측정유량 (L/min)	10.0		
측정시간	10:00~10:40		
분석결과	기준치 이하		
시료번호	A-8	측 정 사 진	
		시작	종료
측정지점	작업장 주변(실내)	 	 
측정장비	KORA - 1		
측정유량 (L/min)	10.0		
측정시간	10:00~12:00		
분석결과	기준치 이하

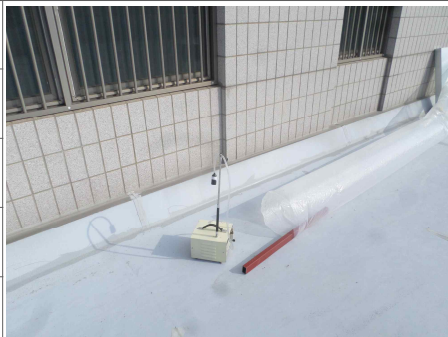
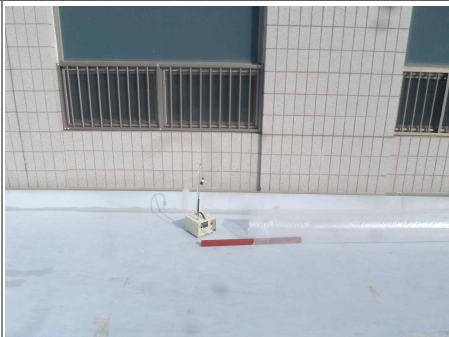
시료번호	A-9	측 정 사 진	
		시작	종료
측정지점	음압기 토출구2

측정장비	KORA - 2		
측정유량 (L/min)	10.0		
측정시간	10:00~10:40		
분석결과	기준치 이하		
-	-	-	
		-	-
-	-		
-	-		
-	-		
-	-		
-	-		
-	-	-	
		-	-
-	-		
-	-		
-	-		
-	-		
-	-		
-	-	-	
		-	-
-	-		
-	-		
-	-		
-	-		
-	-

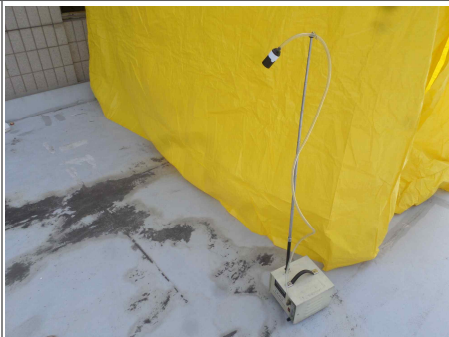
시료번호	B-5	측 정 사 진	
		시작	종료
측정지점	위생설비 입구

측정장비	KORA - 5		
측정유량 (L/min)	10.0		
측정시간	08:00~08:40		
분석결과	기준치 이하		
시료번호	B-6	측 정 사 진	
		시작	종료
측정지점	폐기물 반출구	 	 
측정장비	KORA - 6		
측정유량 (L/min)	10.0		
측정시간	08:00~08:40		
분석결과	기준치 이하		
시료번호	B-7	측 정 사 진	
		시작	종료
측정지점	음압기 토출구1

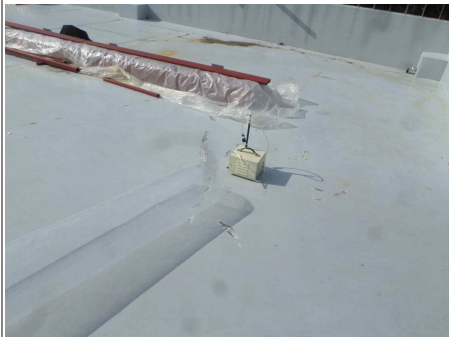
측정장비	KORA - 10		
측정유량 (L/min)	10.0		
측정시간	08:00~08:40		
분석결과	기준치 이하		
시료번호	B-8	측 정 사 진	
		시작	종료
측정지점	작업장 주변(실내)	 	 
측정장비	KORA - 1		
측정유량 (L/min)	10.0		
측정시간	08:00~10:00		
분석결과	기준치 이하
