[ 별첨3]. 측정 지점 위치(도식도)

전남대학교 국동캠퍼스 협동관 리모델링 공사		2020년 06월 27일	
측정일자

[별 첨4] 석면 해체·제거 석면비산정도측정 사진

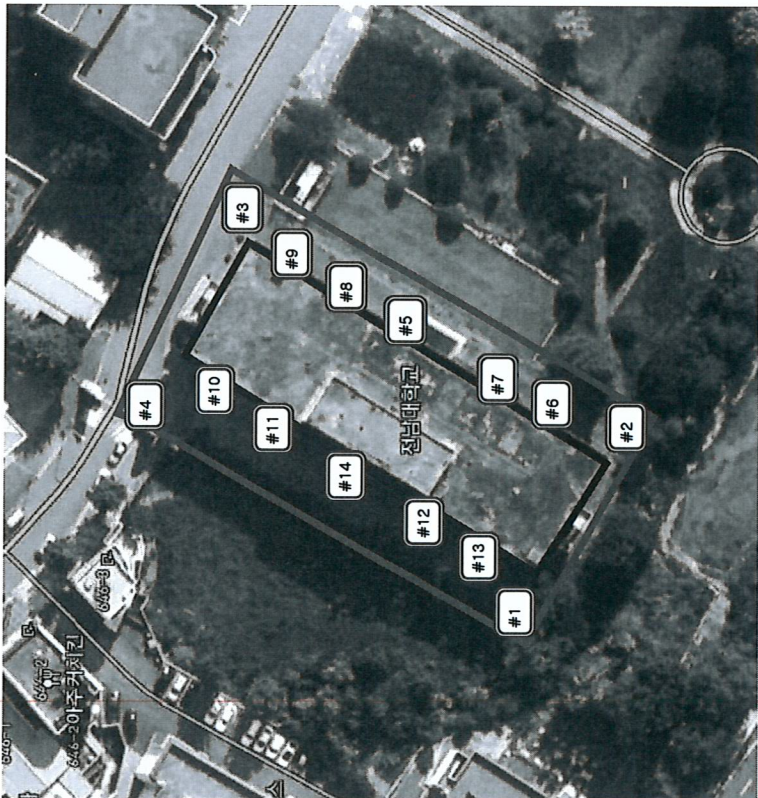
측정위치	
		시료번호	
		#1	부지경계선
		#2	부지경계선
		#3	부지경계선
		#4	부지경계선
		#5	위생설비입구
		#6	음압기배출구1
		#7	음압기배출구2
		#8	음압기배출구3
		#9	음압기배출구4
		#10	음압기배출구5
		#11	음압기배출구6
		#12	음압기배출구7
		#13	음압기배출구8
		#14	음압기배출구9

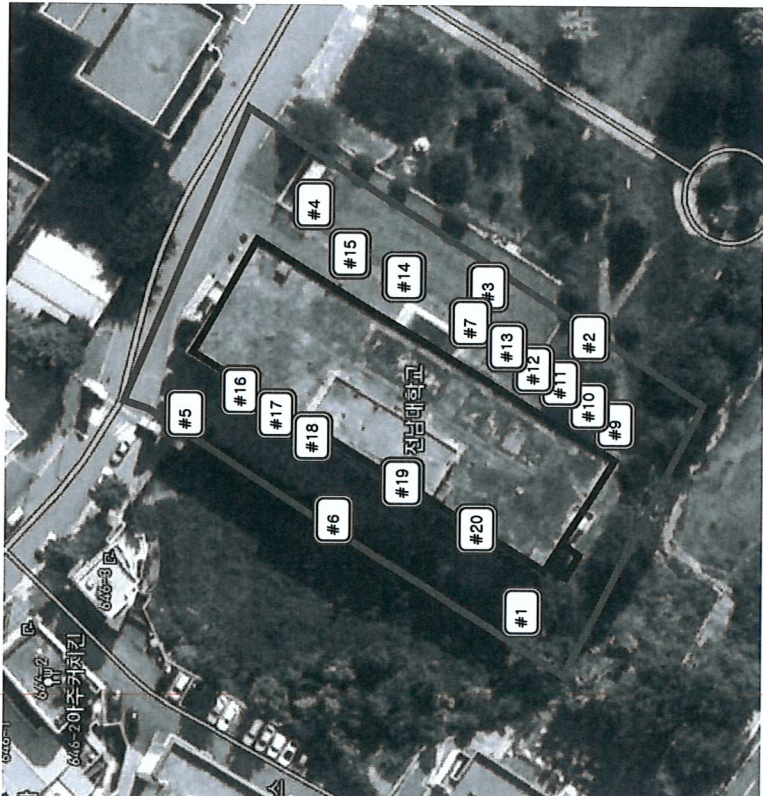
[별첨3]. 측정 지점 위치(도식도)

전남대학교 국동캠퍼스 협동관 리모델링 공사		2020년 07월 02일	
측정일자

범례	측정지점	#1
		부지경계	
		작업구역	
	시료번호	측정위치	
	#1	부지경계선	
	#2	부지경계선	
	#3	부지경계선	
	#4	부지경계선	
	#5	부지경계선	
	#6	부지경계선	
	#7	위생설비입구1	
	#9	음압기배출구1	
	#10	음압기배출구2	
	#11	음압기배출구3	
	#12	음압기배출구4	
	#13	음압기배출구5	
	#14	음압기배출구6	
	#15	음압기배출구7	
	#16	음압기배출구8	
	#17	음압기배출구9	
	#18	음압기배출구10	
	#19	음압기배출구11	
	#20	음압기배출구12

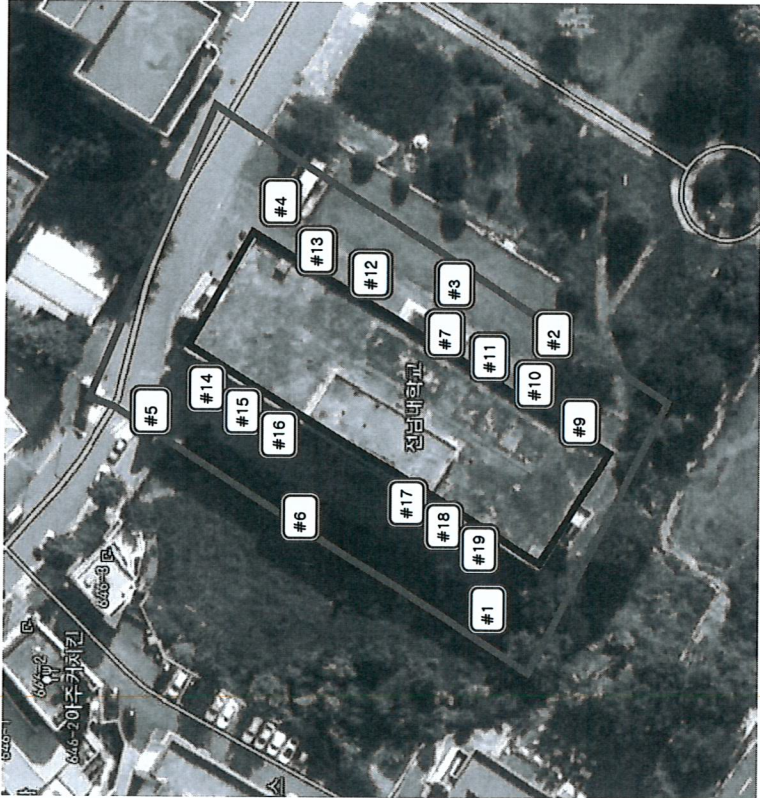
[별첨3]. 측정 지점 위치(도식도)

전남대학교 국동캠퍼스 협동관 리모델링 공사		
측정일자	2020년 07월 01일

범례	측정지점
	시료번호	<div>#1</div>
	#1	부지경계
	#2	부지경계선
	#3	부지경계선
	#4	부지경계선
	#5	부지경계선
	#6	부지경계선
	#7	부지경계선
	#8	부지경계선
	#9	부지경계선
	#10	부지경계선
	#11	부지경계선
	#12	부지경계선
	#13	부지경계선
	#14	부지경계선
	#15	부지경계선
	#16	부지경계선
	#17	부지경계선
	#18	부지경계선
	#19	부지경계선

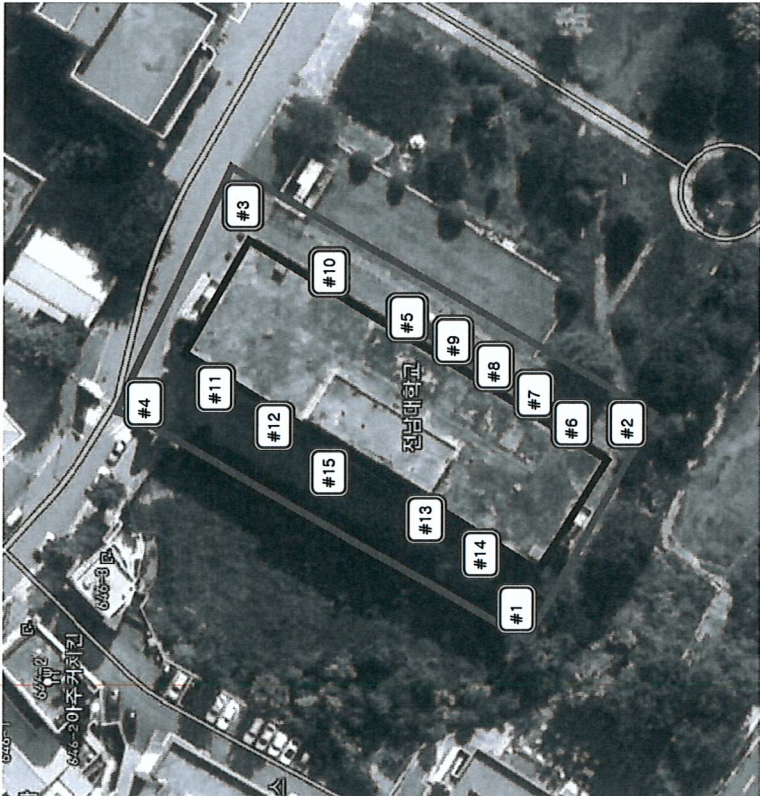
[별첨3]. 측정 지점 위치(도식도)

전남대학교 국동캠퍼스 협동관 리모델링 공사		측정일자		2020년 06월 28일	
범례		측정지점	#1

시료번호	측정위치				
#1	부지경계선				
#2	부지경계선				
#3	부지경계선				
#4	부지경계선				
#5	위생설비입구				
#6	음압기배출구1				
#7	음압기배출구2				
#8	음압기배출구3				
#9	음압기배출구4				
#10	음압기배출구5				
#11	음압기배출구6				
#12	음압기배출구7				
#13	음압기배출구8				
#14	음압기배출구9				
#15	음압기배출구10
