# 석면농도측정 결과 보고서

[현암도서관 시설물보강 및 리모델링 사업]

# 석면 해체·제거 사업장의 석면비산 측정 결과보고서

[현암도서관 시설물 내진보강 확충사업]

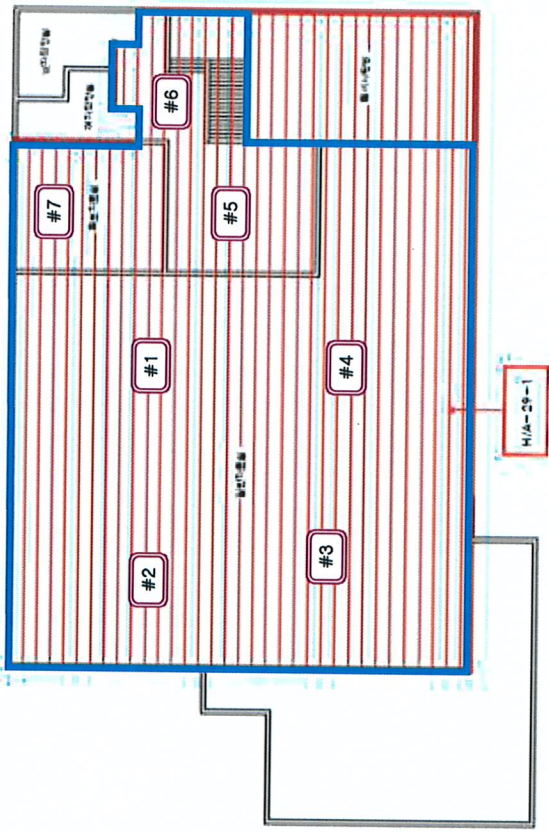
</div> <p>[ 현암도서관 본관동 2층 평면도 ]</p>			
범례		보양지점 [텍스]

총 측정개소 7개소	석면함유물질 텍스 539.52 m <sup>2</sup>	밀폐면적 539.52 m <sup>2</sup>	해체면적 539.52 m <sup>2</sup>

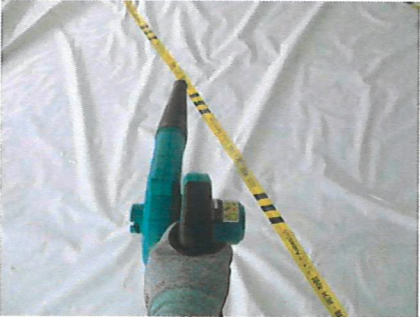
<p>1. 작업완료 후 석면이 함유된 물질의 종류와 위치를 확인하여 완전히 제거되었음.</p> <p>2. 작업장 바닥 등 표면에 제거대상 물질의 조각, 육안으로 보이는 부스러기와 표면에 퇴적된 먼지 등 잔재물(殘滓物)이 존재하지 않음.</p> <p>3. 작업장 바닥이 젖어 있거나 물이 고여 있지 않음.</p> <p>4. 폐기물은 밀폐공간 내에 존재하지 않고 모두 반출되었음.</p> <p>5. 밀폐막이 손상되지 않고 외부로부터 작업장이 차폐되어 있음.</p> <p>6. 작업장 내 공기는 건조한 상태를 유지하고, 송풍기 등을 이용하여 석면이 제거된 표면, 먼지가 침전될 수 있는 작업장 표면, 시료채취 위치 주변 등 작업장 내 침전된 분진이 충분히 비산(飛散)시켜 측정조건에 적합한 상태를 유지함.</p>	
음압기

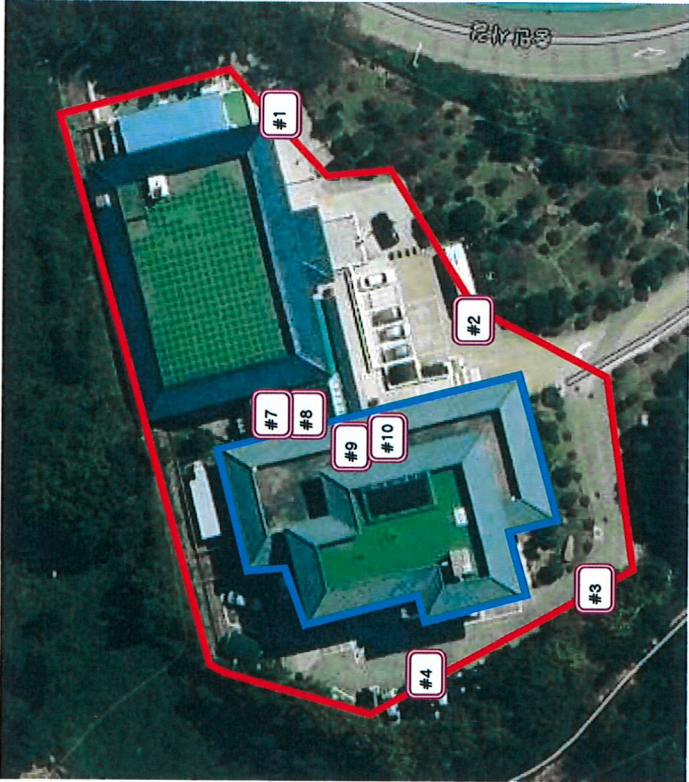
현암도서관 시설물보강 및 리모델링 사업 (석면해체)	
측정일자	2020년 07월 30일

범례	측정지점
	<div>#1</div>
	<div></div> 부지경계
	<div></div> 작업구역
시료번호	측정위치
#1	부지경계선
#2	부지경계선
#3	부지경계선
#4	부지경계선
#7	음압기배출구1
#8	음압기배출구2
#9	음압기배출구3
#10	음압기배출구4

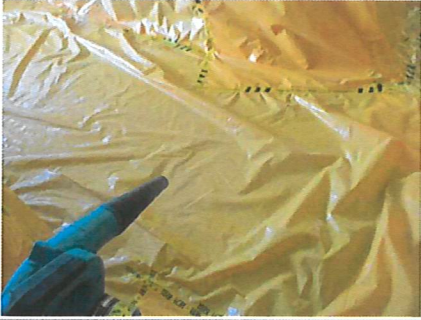
<p>1. 작업완료 후 석면이 함유된 물질의 종류와 위치를 확인하여 완전히 제거되었음.</p> <p>2. 작업장 바닥 등 표면에 제거대상 물질의 조각, 육안으로 보이는 부스러기와 표면에 퇴적된 먼지 등 잔재물(殘滓物)이 존재하지 않음.</p> <p>3. 작업장 바닥이 젖어 있거나 물이 고여 있지 않음.</p>
음압기

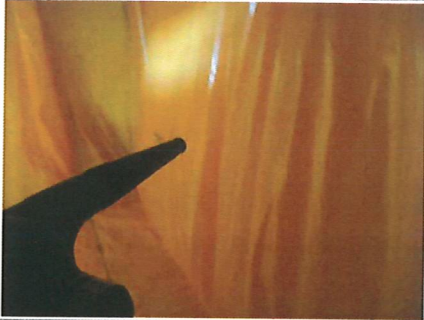
<p>1. 작업완료 후 석면이 함유된 물질의 종류와 위치를 확인하여 완전히 제거되었음.</p> <p>2. 작업장 바닥 등 표면에 제거대상 물질의 조각, 육안으로 보이는 부스러기와 표면에 퇴적된 먼지 등 잔재물(殘滓物)이 존재하지 않음.</p> <p>3. 작업장 바닥이 젖어 있거나 물이 고여 있지 않음.</p>
음압기
