[ 별 첨4] 석면 해체·제거 석면비산정도측정 사진 (01월 11일)

## 공기 중 석면농도(비산)측정 분석 결과서

- 문서번호 : 산보환 2010-20-A01
- 의뢰기관(의뢰자) : 전남개발공사
- 시료채취장소(공사명) : 여수 죽림1지구 도시개발사업 비산정도 측정용역
- 채취일 : 2021. 01. 11.
- 분석일 : 2021. 01. 11.

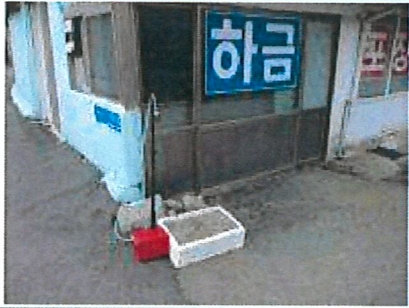
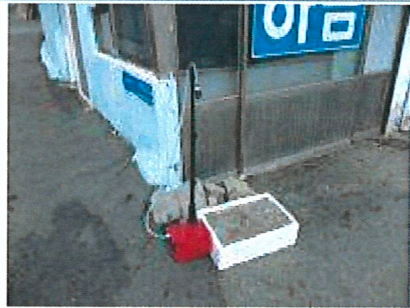
측정 지점	비산측정 시작 사진	비산측정 종료 사진	비고
거주 자 주 거 지 역

<p>분석결과 (기준0.01개/cm이하) [별 첨1] 참조</p> <p>시료채취 위치 및 수량 [별 첨3] 도식도 참조</p>
	측정시작시간:09:35	측정종료시간:11:45

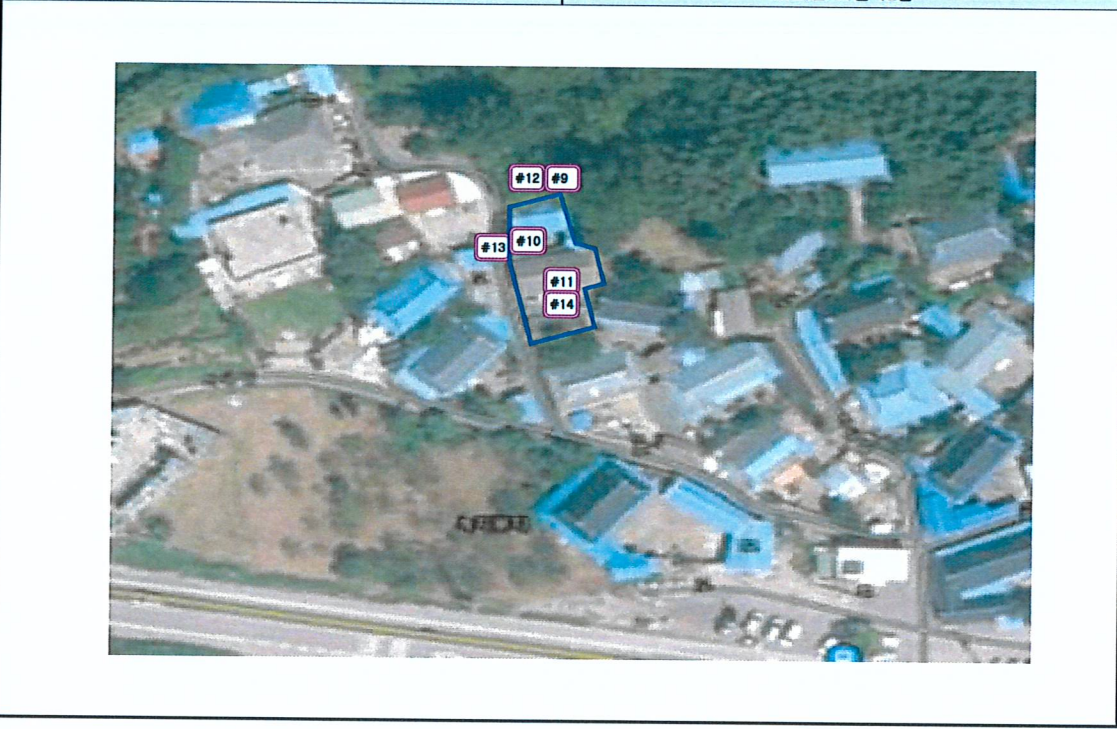
[별첨3]. 측정 지점 위치(도식도)

여수 죽림1지구 도시개발사업 석면작업 비산정도 측정용역

2021년 01월 12일

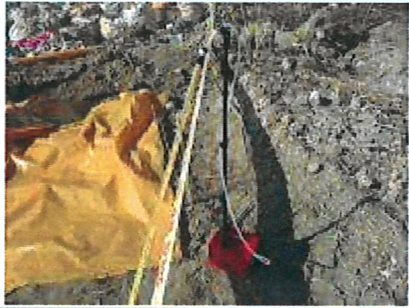
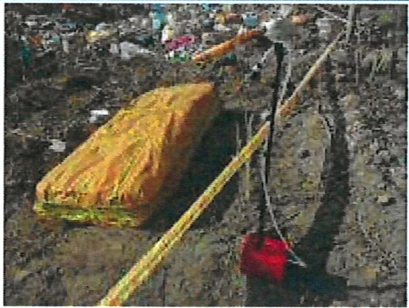
측정 지점	비산측정 시작 사진	비산측정 종료 사진	비고
폐 기 물 반 출 구

<p>분석결과 (기준0.01개/cm<sup>3</sup>이하) [별 첨1] 참조</p> <p>시료채취 위치 및 수량 [별 첨3] 도식도 참조</p>
	측정시작시간:11:24	측정종료시간:12:24

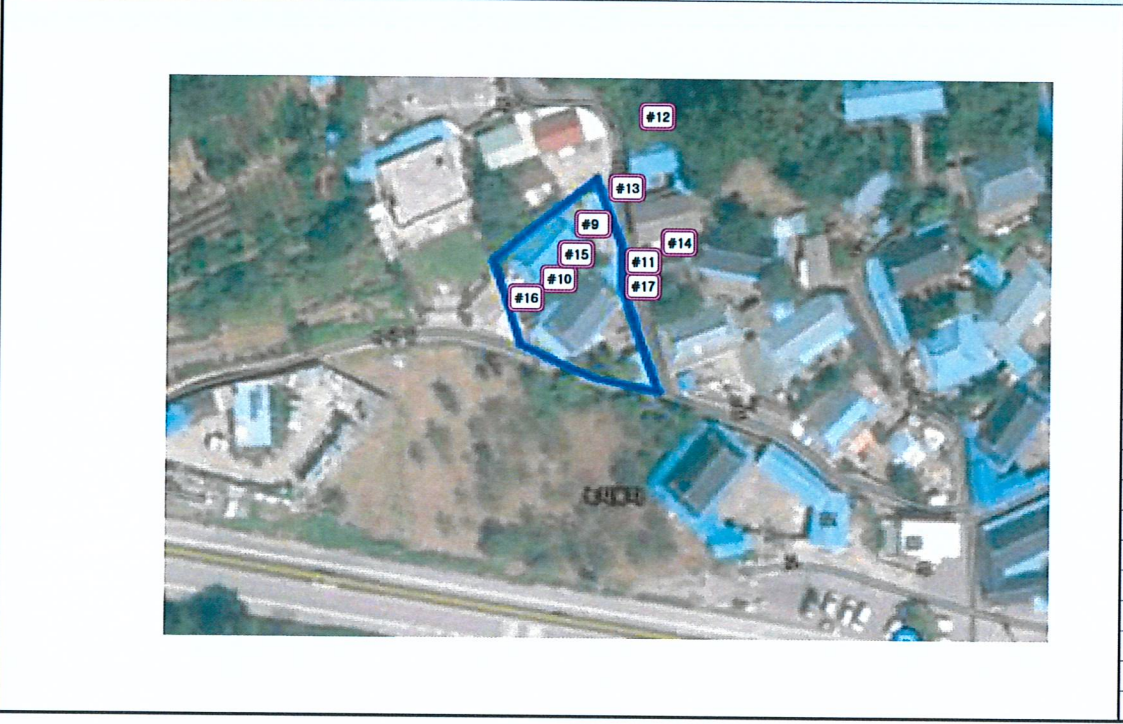
[별첨3]. 측정 지점 위치(도식도)

여수 죽림1지구 도시개발사업 석면작업 비산정도 측정용역

2021년 01월 13일

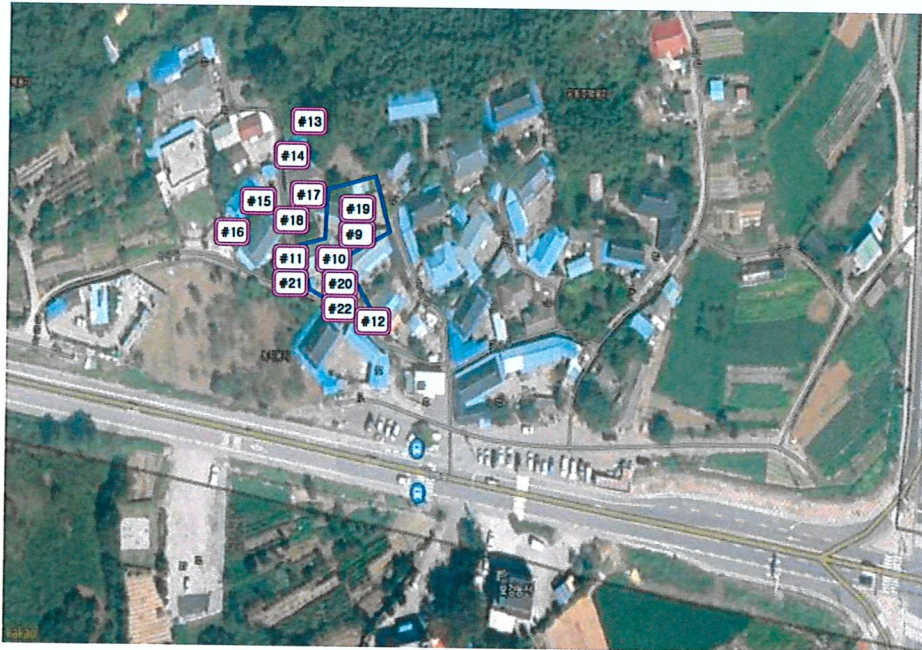
[별첨3]. 측정 지점 위치(도식도)

여수 죽림1지구 도시개발사업 석면작업 비산정도 측정용역

2021년 01월 14일

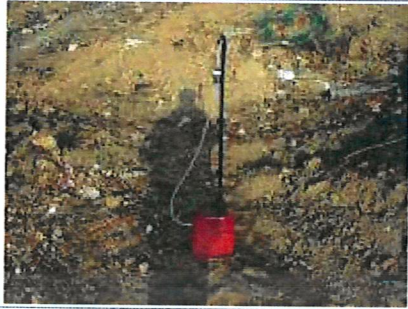
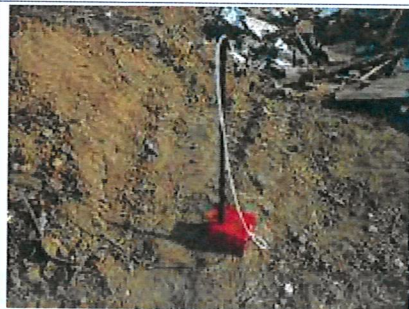
측정 지점	비산측정 시작 사진	비산측정 종료 사진	비고
부 지 경 계 선

<p>분석결과 (기준0.01개/cm³이하) [별 첨1] 참조</p> <p>시료채취 위치 및 수량 [별 첨3] 도식도 참조</p>
	측정시작시간:08:29	측정종료시간:12:39

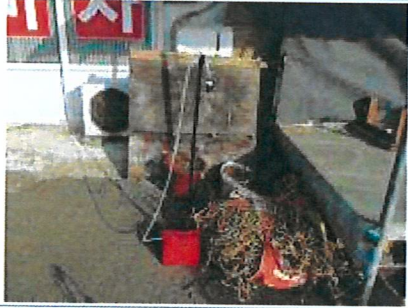
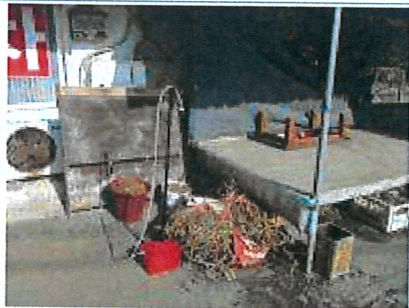
측정 지점	비산측정 시작 사진	비산측정 종료 사진	비고
거주자 주거 지역

분석결과 (기준0.01개/cm³이하) [별 첨1] 참조  시료채취 위치 및 수량 [별 첨3] 도식도 참조
	측정시작시간:08:42	측정종료시간:10:52

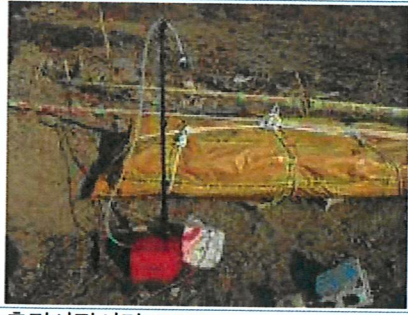
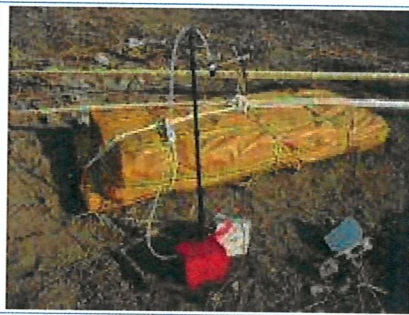
측정 지점	비산측정 시작 사진	비산측정 종료 사진	비고
폐 기 물 보 관 지 점

<p>분석결과 (기준0.01개/cm³이하) [별 첨1] 참조</p> <p>시료채취 위치 및 수량 [별 첨3] 도식도 참조</p>
	측정시작시간:09:01	측정종료시간:10:01

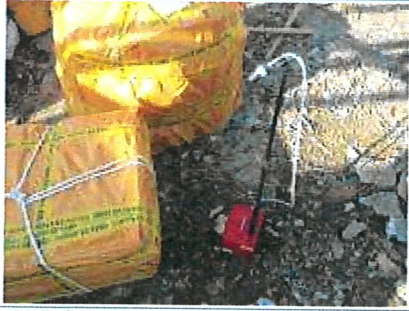
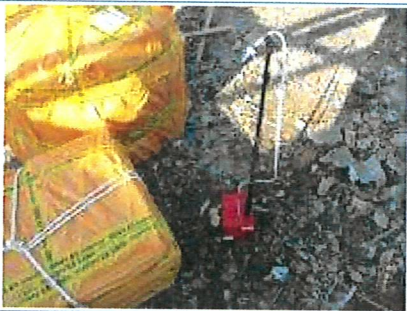
측정 지점	비산측정 시작 사진	비산측정 종료 사진	비고
폐 기 물 보 관 지 점

<p>분석결과 (기준0.01개/cm<sup>3</sup>이하) [별 첨1] 참조</p> <p>시료채취 위치 및 수량 [별 첨3] 도식도 참조</p>
	측정시작시간:10:36	측정종료시간:11:36
