석면해체 · 제거 사업장 주변 석면 비산 측정

한국유에스지보랄(주) 여수공장 석면철거공사

석면해체·제거 사업장의 석면 비산 측정 결과보고서

의뢰기관	여수시청	측 정 일	2021.03.18
분 석 일	2021.03.19	보고서 작성일	2021.03.19
제 목	한국유에스지보탈(주) 여수공장 석면철거공사 현장 석면비산측정

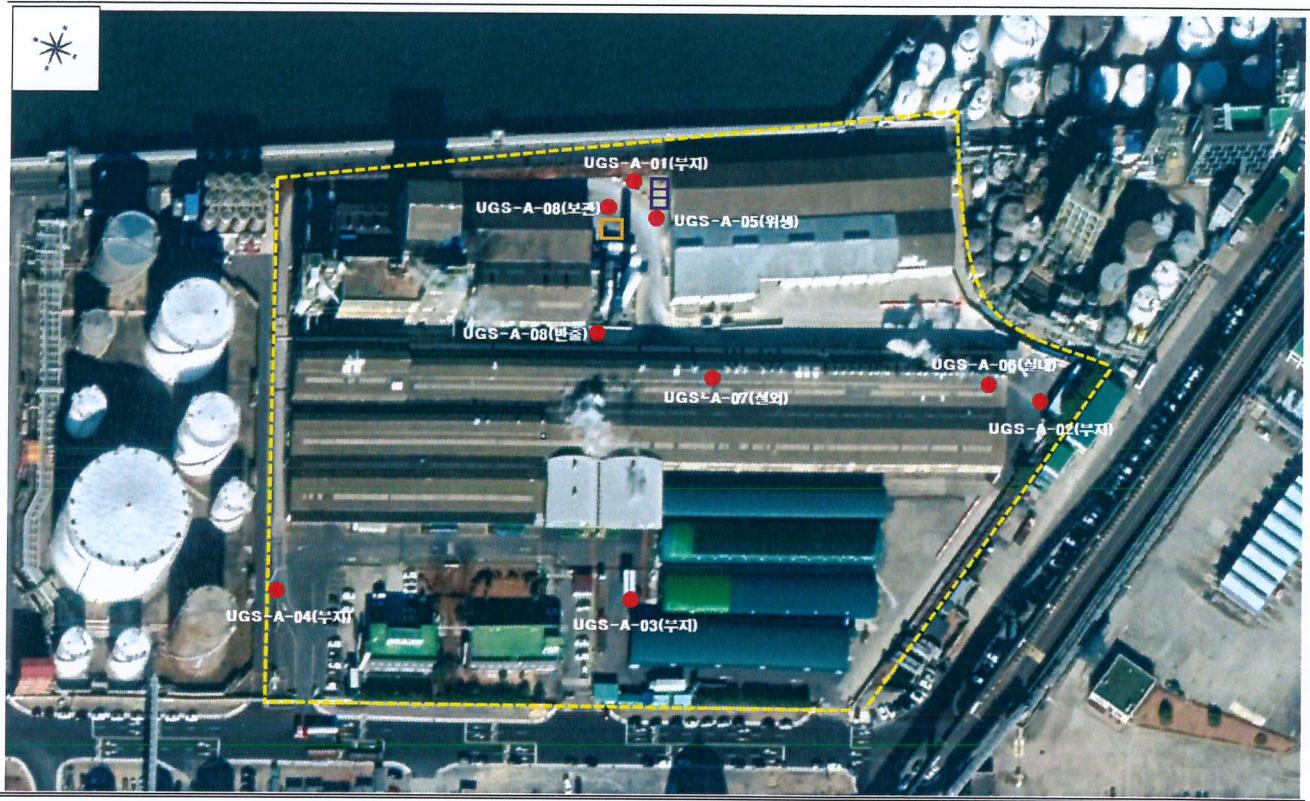
측정 지점 위치(도식도)

석면해체·제거 사업장의 석면비산 측정 지점

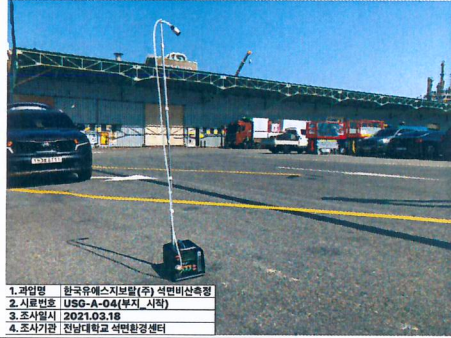
부지경계선4

<p>1. 과업명 한국유에스지보탈(주) 석면비산측정 2. 시료번호 USG-A-04(부지_시각) 3. 조사일시 2021.03.18 4. 조사기관 전남대학교 석면환경센터</p> <p>측정 시작 시간: 11시 17분</p>

<p>1. 과업명 한국유에스지보탈(주) 석면비산측정 2. 시료번호 USG-A-04(부지_종류) 3. 조사일시 2021.03.18 4. 조사기관 전남대학교 석면환경센터</p> <p>측정 종료 시간: 15시 17분</p>
위생설비 입구

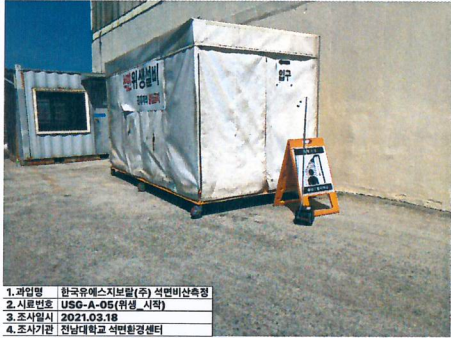
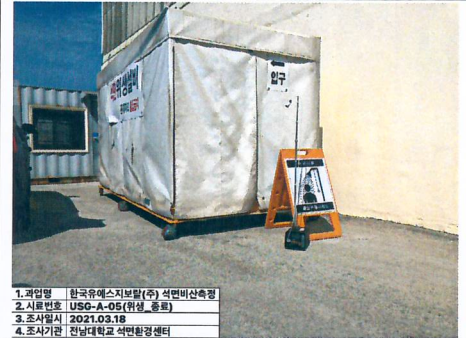
<p>1. 과업명 한국유에스지보탈(주) 석면비산측정 2. 시료번호 USG-A-05(위생_시각) 3. 조사일시 2021.03.18 4. 조사기관 전남대학교 석면환경센터</p> <p>측정 시작 시간: 13시 00분</p>

<p>1. 과업명 한국유에스지보탈(주) 석면비산측정 2. 시료번호 USG-A-05(위생_종류) 3. 조사일시 2021.03.18 4. 조사기관 전남대학교 석면환경센터</p> <p>측정 종료 시간: 13시 40분</p>
작업장주변/ 실내

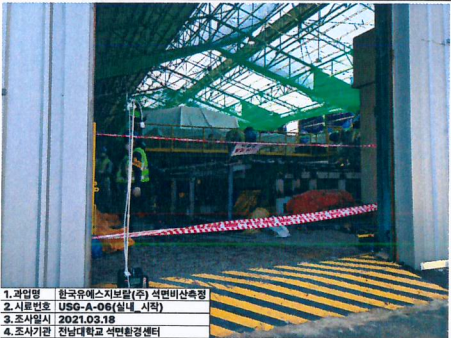
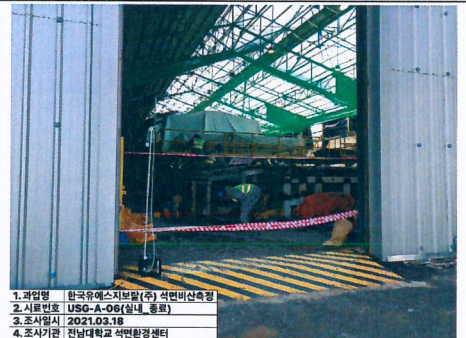
<p>1. 과업명 한국유에스지보탈(주) 석면비산측정 2. 시료번호 USG-A-06(실내_시각) 3. 조사일시 2021.03.18 4. 조사기관 전남대학교 석면환경센터</p> <p>측정 시작 시간: 13시 30분</p>

<p>1. 과업명 한국유에스지보탈(주) 석면비산측정 2. 시료번호 USG-A-06(실내_종류) 3. 조사일시 2021.03.18 4. 조사기관 전남대학교 석면환경센터</p> <p>측정 종료 시간: 15시 30분</p>
작업장주변/ 실외

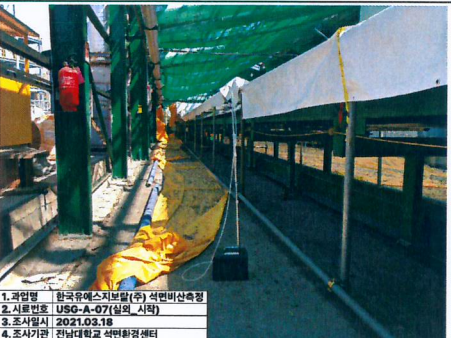
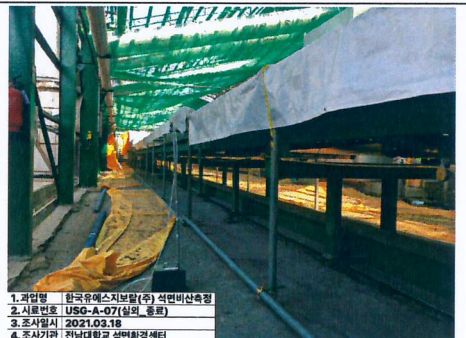
<p>1. 과업명 한국유에스지보탈(주) 석면비산측정 2. 시료번호 USG-A-07(실외_시각) 3. 조사일시 2021.03.18 4. 조사기관 전남대학교 석면환경센터</p> <p>측정 시작 시간: 13시 24분</p>

<p>1. 과업명 한국유에스지보탈(주) 석면비산측정 2. 시료번호 USG-A-07(실외_종류) 3. 조사일시 2021.03.18 4. 조사기관 전남대학교 석면환경센터</p> <p>측정 종료 시간: 15시 24분</p>
