공기 중 석면 농도 분석

석면분석 보고서 일련번호	측 정 일	2021. 05. 01.
AR.NO.20210501	분 석 일	2021. 05. 01.

기관 및 의뢰자	(유)힘찬건설
의뢰자 주소	전북 완주군 봉동읍 봉동로 648
시료채취 주소	전남 여수시 무선로 95
시료채취 위치	불임 참조
분 석 연 구 원	구지연, 김미경

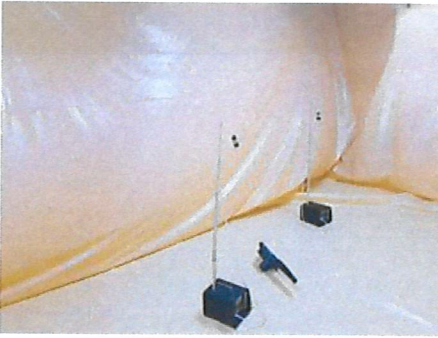
시 료 채 취 사 진					
시 료 번 호	CC1~2	시 료 번 호	CC3	시 료 번 호	CC4
시료채취부위	2F 마취의사실	시료채취부위	2F 마취과장실	시료채취부위	2F 복도
분 석 결 과	석면 0.01개/cm' 미만	분 석 결 과	석면 0.01개/cm' 미만	분 석 결 과	석면 0.01개/cm' 미만

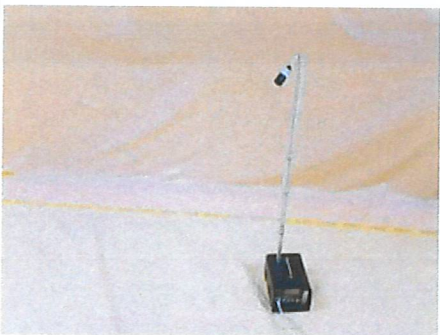
시 료 채 취 사 진		
시 료 번 호	CC15	<div>-이하여백-</div>
시료채취부위	2F 의사실2	
분 석 결 과	석면 0.01개/cm³ 미만

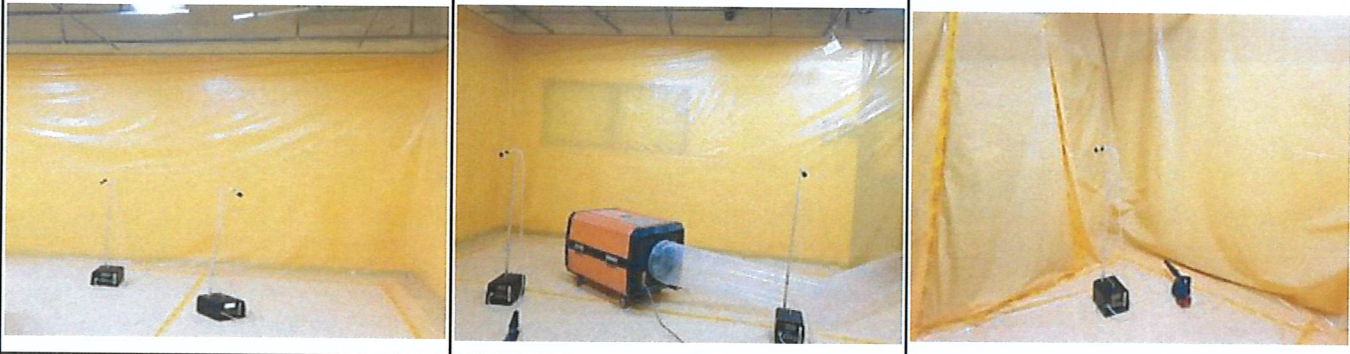
시 료 채 취 사 진					
시 료 번 호	DD1~2	시 료 번 호	DD3~4	시 료 번 호	DD5
시료채취부위	2F 가족대기실	시료채취부위	2F 심혈관촬영실	시료채취부위	2F 실5
분 석 결 과	석면 0.01개/cm³ 미만	분 석 결 과	석면 0.01개/cm³ 미만	분 석 결 과	석면 0.01개/cm³ 미만

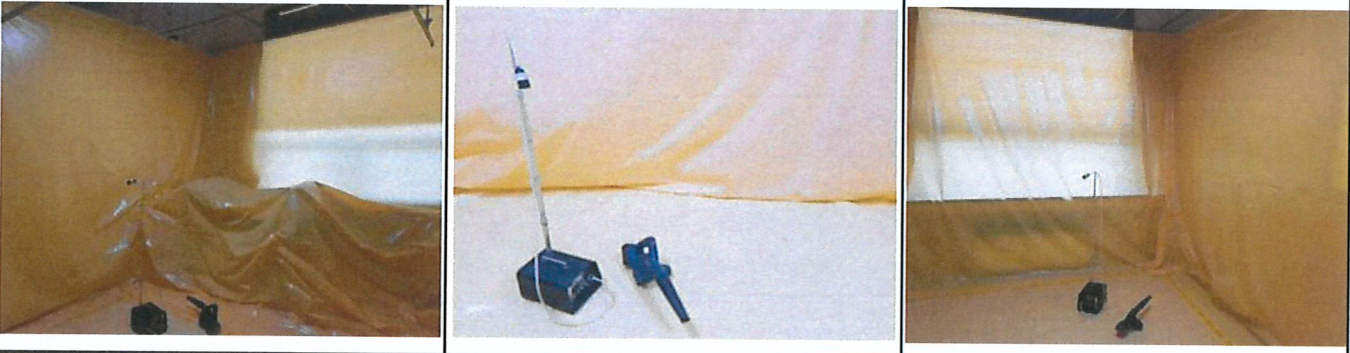
시 료 번 호	DD6	시 료 번 호	DD7	시 료 번 호	DD8
시료채취부위	2F 피부비뇨기과	시료채취부위	2F 실3	시료채취부위	2F 실4
분 석 결 과	석면 0.01개/cm³ 미만	분 석 결 과	석면 0.01개/cm³ 미만	분 석 결 과	석면 0.01개/cm³ 미만

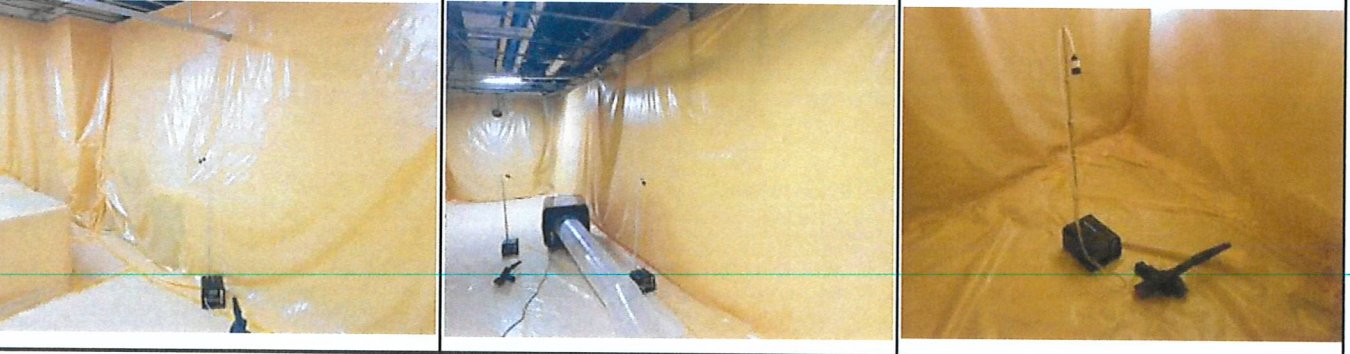
시 료 번 호	DD9	시 료 번 호	DD10~11	시 료 번 호	DD12
시료채취부위	2F 산부인과1	시료채취부위	2F 복도	시료채취부위	2F 복도
분 석 결 과	석면 0.01개/cm³ 미만	분 석 결 과	석면 0.01개/cm³ 미만	분 석 결 과	석면 0.01개/cm³ 미만

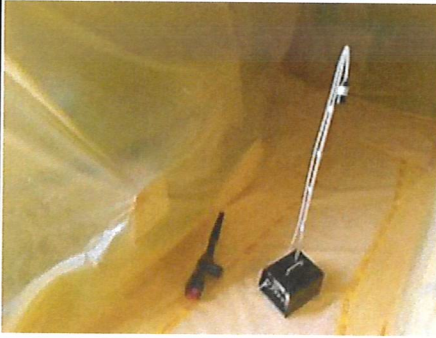
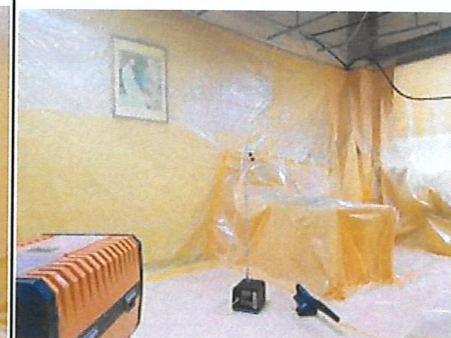
시 료 채 취 사 진					
시 료 번 호	EE1	시 료 번 호	EE2	시 료 번 호	EE3
시료채취부위	2F 소아과	시료채취부위	2F 산부인과2	시료채취부위	2F 실1
분 석 결 과	석면 0.01개/cm' 미만	분 석 결 과	석면 0.01개/cm' 미만	분 석 결 과	석면 0.01개/cm' 미만

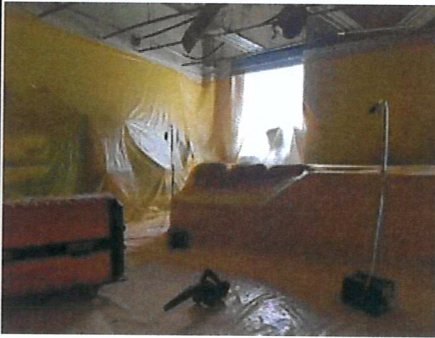
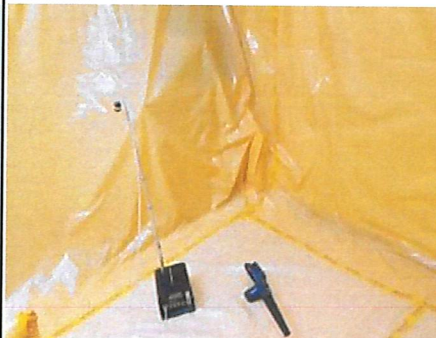
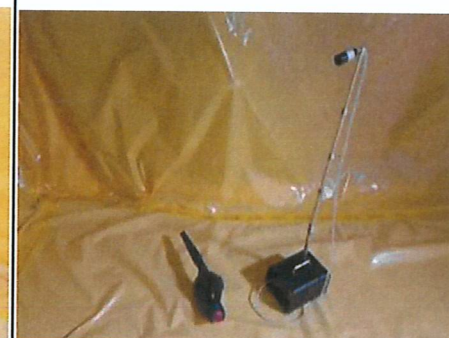
시 료 번 호	EE4~5	시 료 번 호	EE6	시 료 번 호	EE7
시료채취부위	2F 대기실	시료채취부위	2F 초음파실	시료채취부위	2F 실2
분 석 결 과	석면 0.01개/cm' 미만	분 석 결 과	석면 0.01개/cm' 미만	분 석 결 과	석면 0.01개/cm' 미만

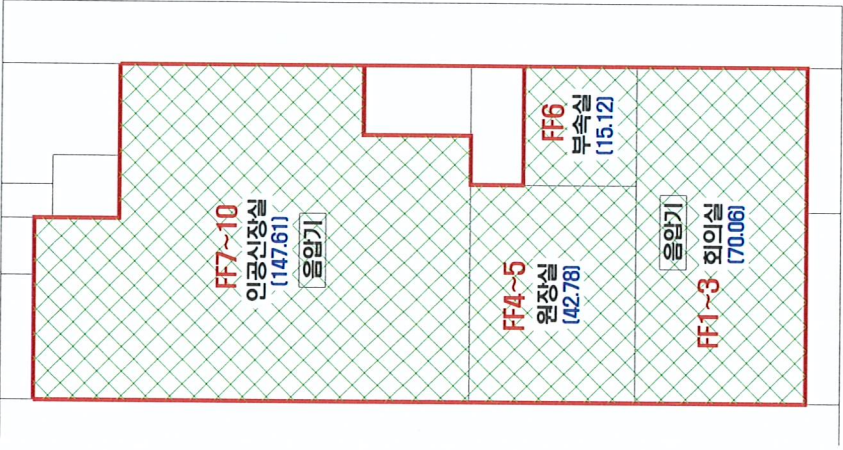
■ 공기 중 시료채취 위치도

시료채취 위치도 (측정일 : 2021. 06. 19)			
석면함유자재명	텍스	석면면적	275.57 m ²
<div style="text-align: center;">

<p>FF7~10 인공신장실 (147.61) 음압기</p> <p>FF4~5 원장실 (42.78)</p> <p>FF6 부속실 (15.12)</p> <p>FF1~3 회의실 (70.06) 음압기</p> </div>			
여천전남병원 지상2층 측정지도

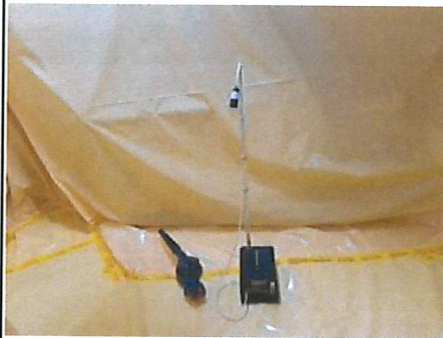
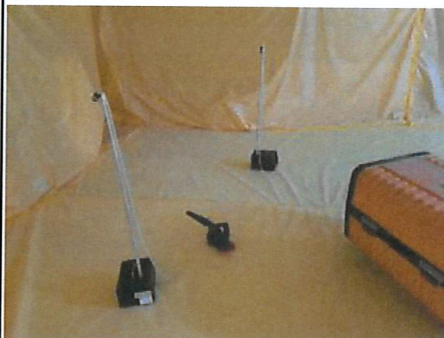
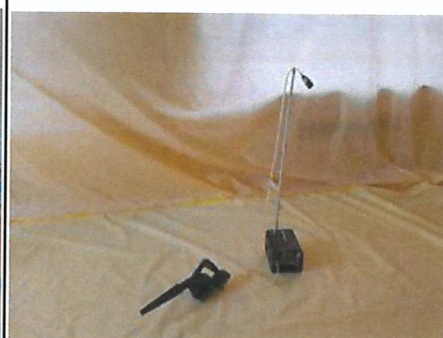
시 료 채 취 사 진					
시 료 번 호	GG1	시 료 번 호	GG2~3	시 료 번 호	GG4
시료채취부위	2F 기계실	시료채취부위	2F 심사과	시료채취부위	2F 기획조정실
분 석 결 과	석면 0.01개/cm³ 미만	분 석 결 과	석면 0.01개/cm³ 미만	분 석 결 과	석면 0.01개/cm³ 미만

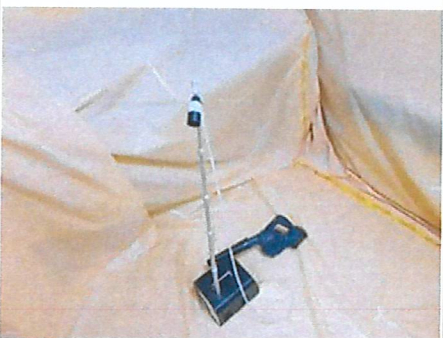
시 료 번 호	GG5	시 료 번 호	GG6~7	시 료 번 호	GG8~9
시료채취부위	2F 간호부	시료채취부위	2F 교환실	시료채취부위	2F 복도
분 석 결 과	석면 0.01개/cm³ 미만	분 석 결 과	석면 0.01개/cm³ 미만	분 석 결 과	석면 0.01개/cm³ 미만

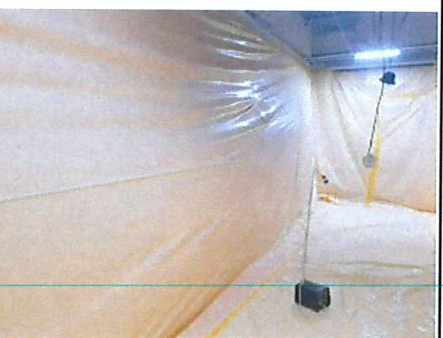
시 료 번 호	GG10	-이하여백-			
시료채취부위	2F 복도				
분 석 결 과	석면 0.01개/cm³ 미만

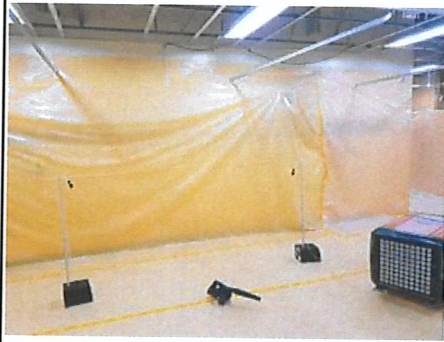
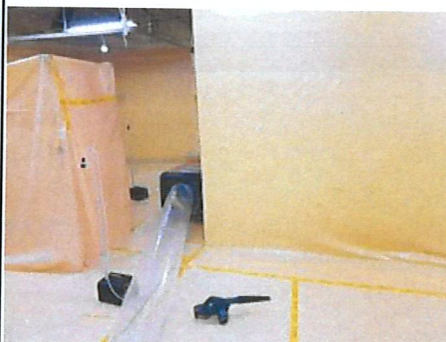
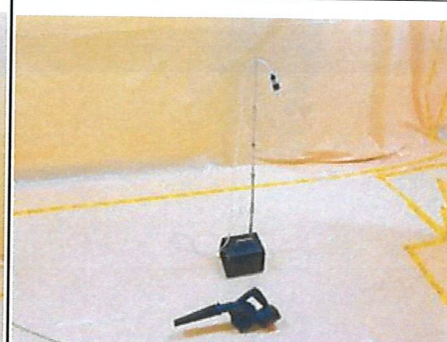
시 료 채 취 사 진					
시 료 번 호	JJ1~2	시 료 번 호	JJ3~4	시 료 번 호	JJ5
시료채취부위	1F 응급실	시료채취부위	1F 응급실	시료채취부위	1F 응급실
분 석 결 과	석면 0.01개/cm³ 미만	분 석 결 과	석면 0.01개/cm³ 미만	분 석 결 과	석면 0.01개/cm³ 미만

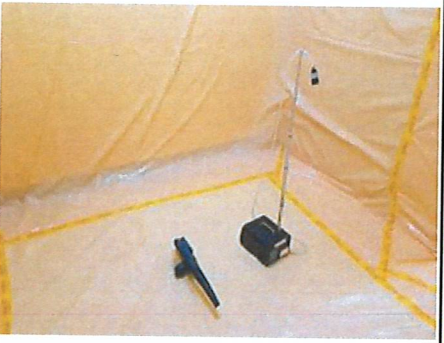
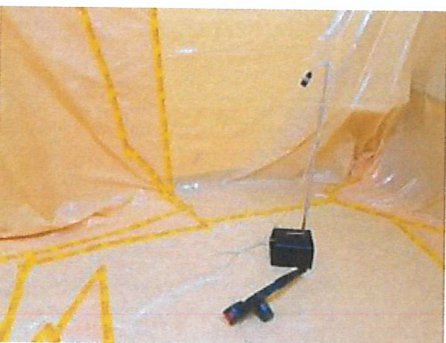
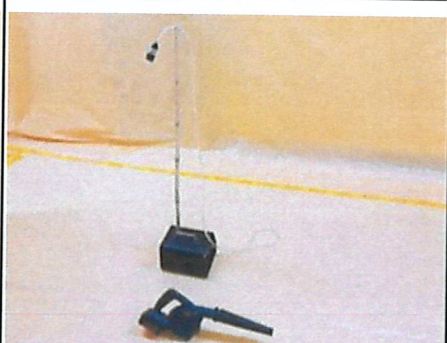
시 료 번 호	JJ6	시 료 번 호	JJ7	시 료 번 호	JJ8
시료채취부위	1F 린넨창고	시료채취부위	1F 간호사실	시료채취부위	1F 접수실
분 석 결 과	석면 0.01개/cm³ 미만	분 석 결 과	석면 0.01개/cm³ 미만	분 석 결 과	석면 0.01개/cm³ 미만

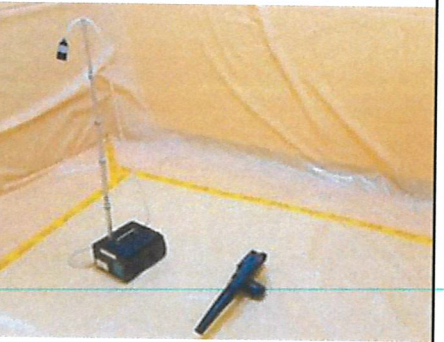
시 료 번 호	JJ9	-이하여백-			
시료채취부위	1F 매점				
분 석 결 과	석면 0.01개/cm³ 미만

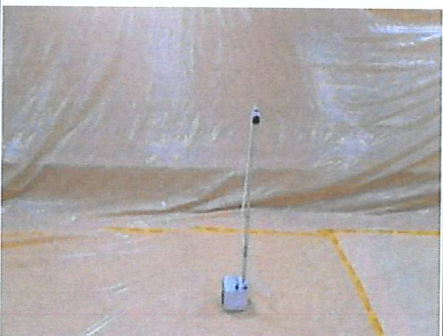
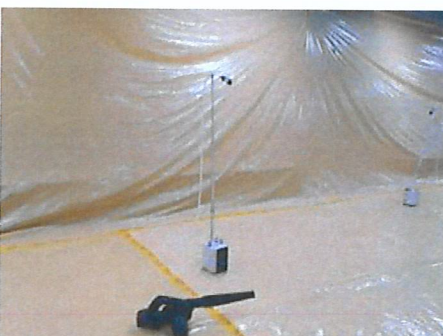
시 료 번 호	KK5	시 료 번 호	KK6~7	-이하여백-	
시료채취부위	1F 약국	시료채취부위	1F 외과1		
분 석 결 과	석면 0.01개/cm' 미만	분 석 결 과	석면 0.01개/cm' 미만

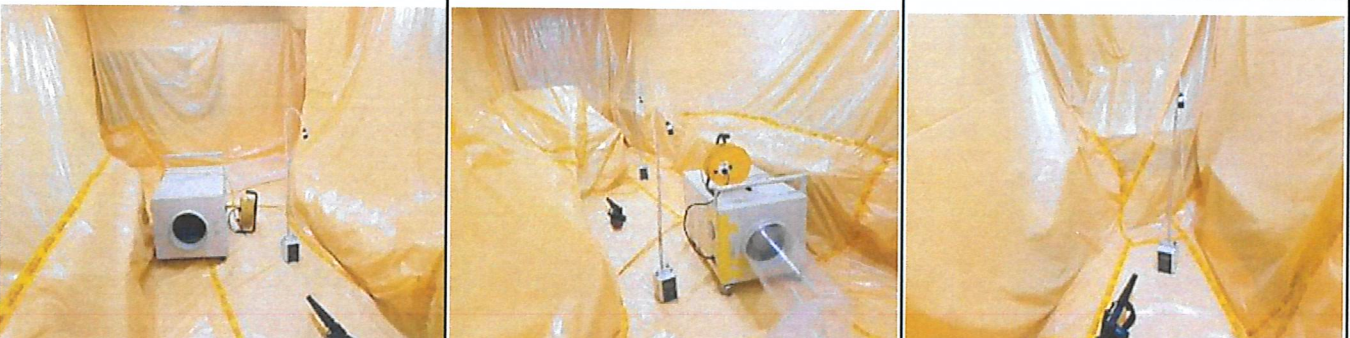
시 료 번 호	LL4	시 료 번 호	LL5~6	시 료 번 호	LL7
시료채취부위	1F 대기실3	시료채취부위	1F 안과	시료채취부위	1F 안과대기실
분 석 결 과	석면 0.01개/cm ³ 미만	분 석 결 과	석면 0.01개/cm ³ 미만	분 석 결 과	석면 0.01개/cm ³ 미만

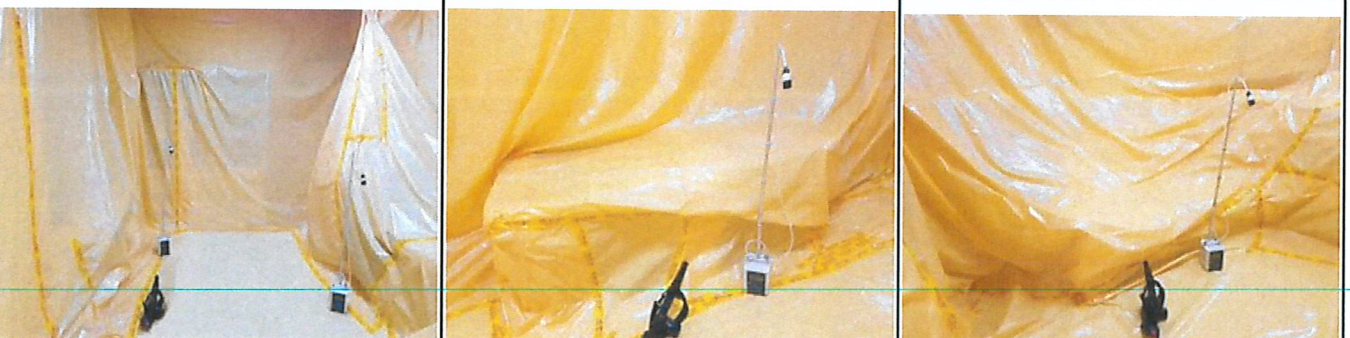
시 료 번 호	LL8~9	시 료 번 호	LL10	시 료 번 호	LL11
시료채취부위	1F 외과대기실	시료채취부위	1F 외과2	시료채취부위	1F 외과3
분 석 결 과	석면 0.01개/cm ³ 미만	분 석 결 과	석면 0.01개/cm ³ 미만	분 석 결 과	석면 0.01개/cm ³ 미만

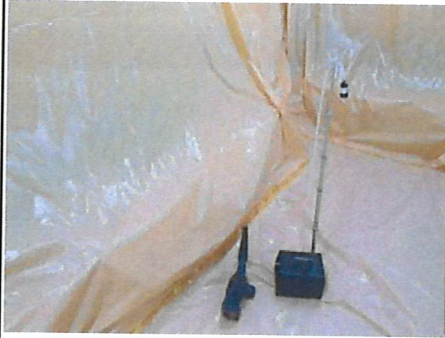
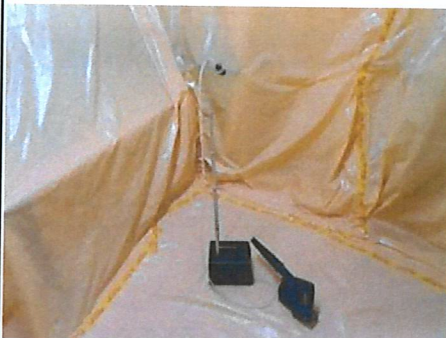
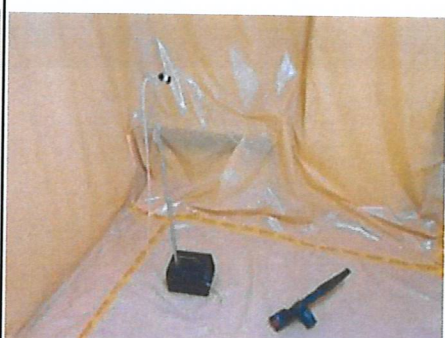
시 료 채 취 사 진					
시 료 번 호	MM1	시 료 번 호	MM2	시 료 번 호	MM3
시료채취부위	1F 내과3	시료채취부위	1F 내과2	시료채취부위	1F 내과1
분 석 결 과	석면 0.01개/cm ³ 미만	분 석 결 과	석면 0.01개/cm ³ 미만	분 석 결 과	석면 0.01개/cm ³ 미만

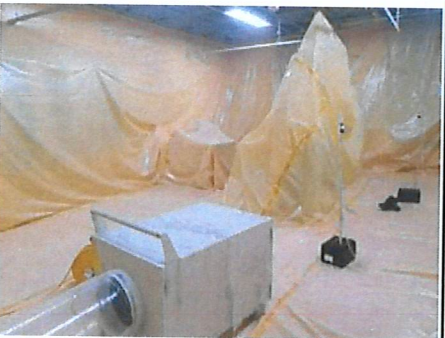
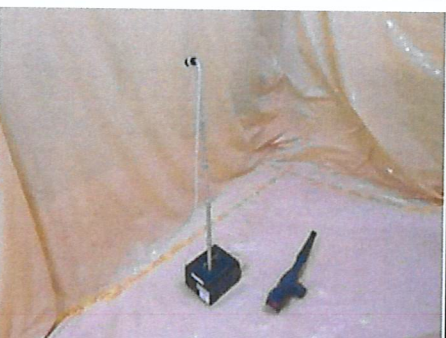
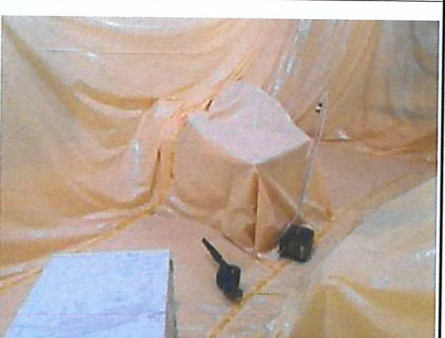
시 료 번 호	MM4~5	시 료 번 호	MM6	시 료 번 호	MM7
시료채취부위	1F 심장내과1~2	시료채취부위	1F 대기실	시료채취부위	1F CT2
분 석 결 과	석면 0.01개/cm ³ 미만	분 석 결 과	석면 0.01개/cm ³ 미만	분 석 결 과	석면 0.01개/cm ³ 미만

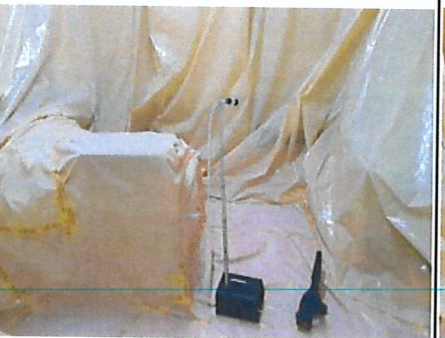
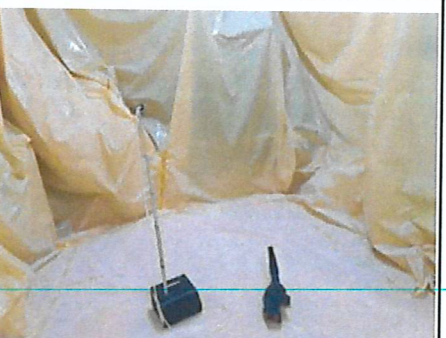
시 료 번 호	MM8	시 료 번 호	MM9	-이하여백-	
시료채취부위	1F 여탈의실	시료채취부위	1F 남탈의실		
분 석 결 과	석면 0.01개/cm ³ 미만	분 석 결 과	석면 0.01개/cm ³ 미만

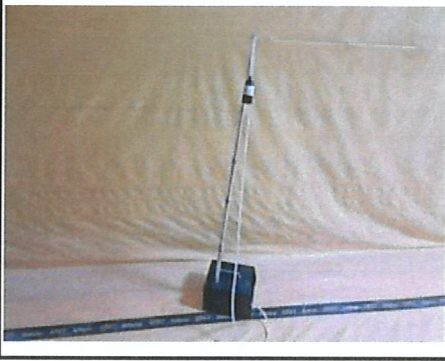
시 료 채 취 사 진		
시 료 번 호	0017	<div>-이하여백-</div>
시료채취부위	1F 복도	
분 석 결 과	석면 0.01개/cm³ 미만

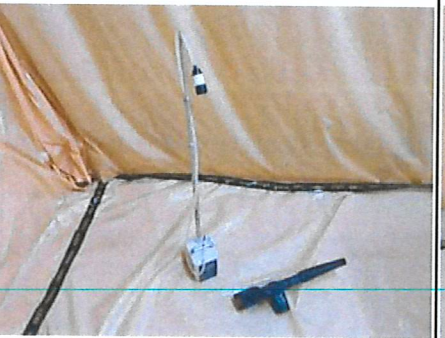
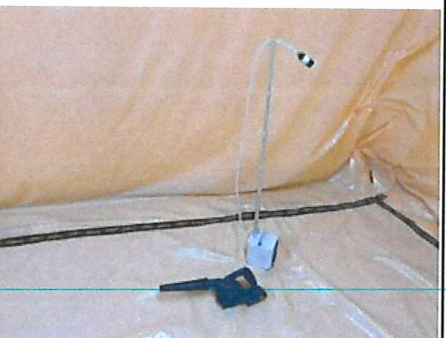
시 료 번 호	PP9	시 료 번 호	PP10	-이하여백-	
시료채취부위	B1F 세탁실 실2	시료채취부위	B1F 세탁실 실3		
분 석 결 과	석면 0.01개/cm ³ 미만	분 석 결 과	석면 0.01개/cm ³ 미만

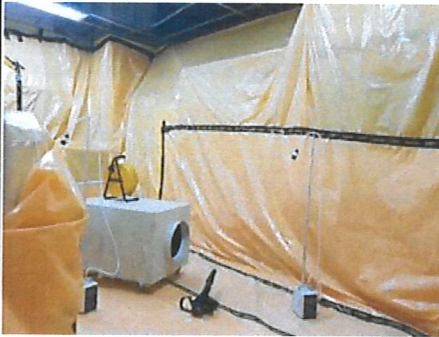
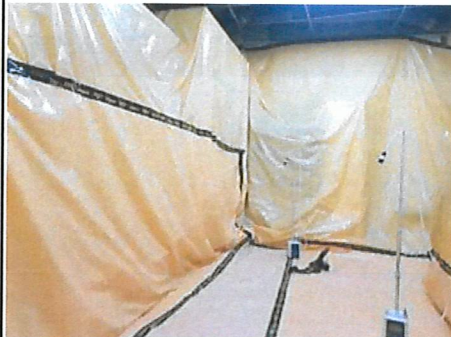
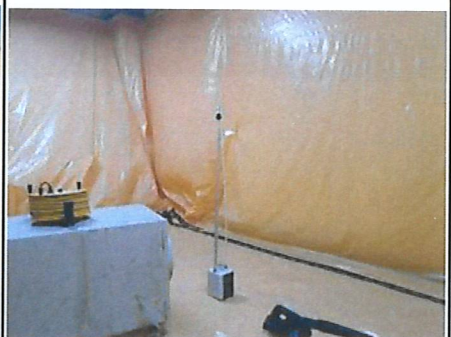
시 료 채 취 사 진					
시 료 번 호	QQ1~2	시 료 번 호	QQ3~4	시 료 번 호	QQ5
시료채취부위	B1F 의국	시료채취부위	B1F 의국	시료채취부위	B1F 의국
분 석 결 과	석면 0.01개/cm' 미만	분 석 결 과	석면 0.01개/cm' 미만	분 석 결 과	석면 0.01개/cm' 미만

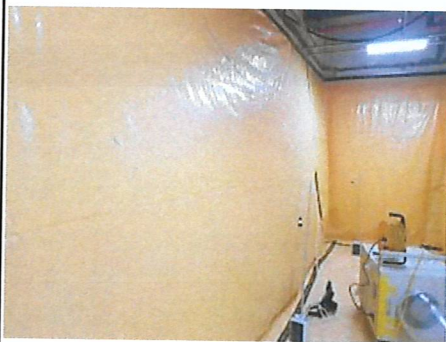
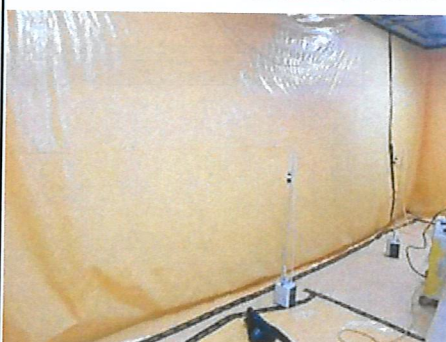
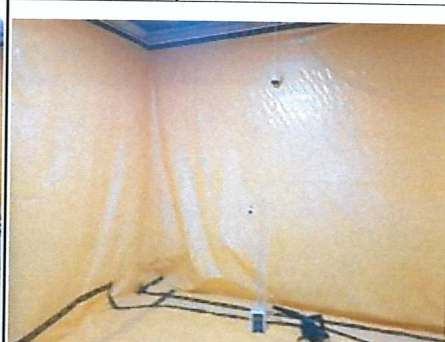
시 료 채 취 사 진					
시 료 번 호	RR1~2	시 료 번 호	RR3~4	시 료 번 호	RR5
시료채취부위	B1F 임상병리과	시료채취부위	B1F 임상병리과	시료채취부위	B1F 임상병리과
분 석 결 과	석면 0.01개/cm³ 미만	분 석 결 과	석면 0.01개/cm³ 미만	분 석 결 과	석면 0.01개/cm³ 미만

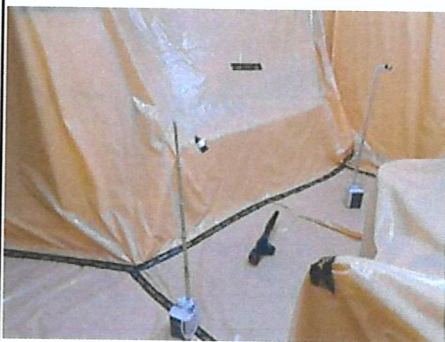
시 료 번 호	RR6~7	-이하여백-			
시료채취부위	B1F 병리검사				
분 석 결 과	석면 0.01개/cm³ 미만

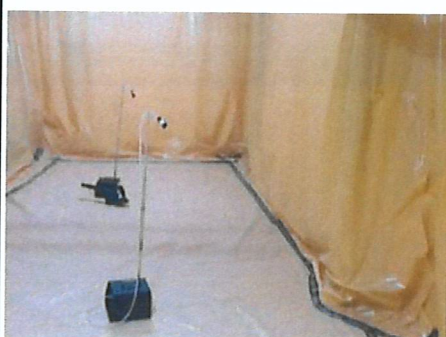
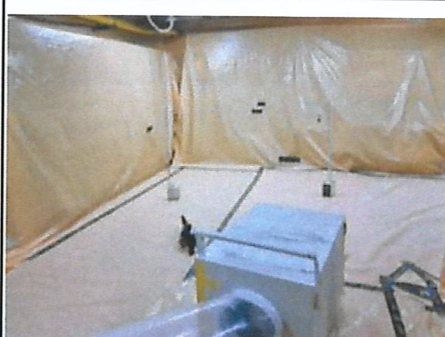
시 료 채 취 사 진					
시 료 번 호	SS1~2	시 료 번 호	SS3~4	시 료 번 호	SS5~6
시료채취부위	B1F 식당	시료채취부위	B1F 식당	시료채취부위	B1F 사무실2
분 석 결 과	석면 0.01개/cm' 미만	분 석 결 과	석면 0.01개/cm' 미만	분 석 결 과	석면 0.01개/cm' 미만

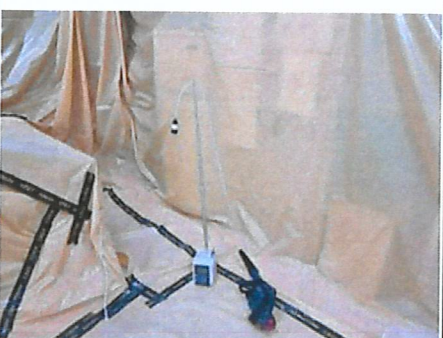
시 료 번 호	SS7	-이하여백-			
시료채취부위	B1F 사무실1				
분 석 결 과	석면 0.01개/cm' 미만

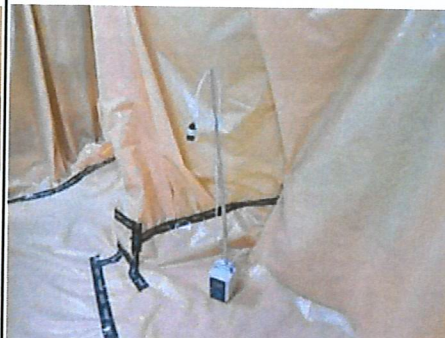
시 료 채 취 사 진					
시 료 번 호	TT1~2	시 료 번 호	TT3	시 료 번 호	TT4
시료채취부위	B1F 전시실	시료채취부위	1F 내과대기실	시료채취부위	1F 실1
분 석 결 과	석면 0.01개/cm' 미만	분 석 결 과	석면 0.01개/cm' 미만	분 석 결 과	석면 0.01개/cm' 미만
