# 석면비산측정 결과보고서

{ 현장명 : (전남대)여수캠퍼스 제1공학관 석면교체철거공사 }

-측정일 : 2022년 01월 28일 ~ 02월 19일

조사기관 : (주) 한 국 석 면 환 경 연 구 소

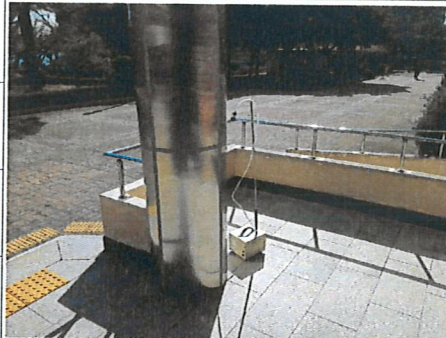
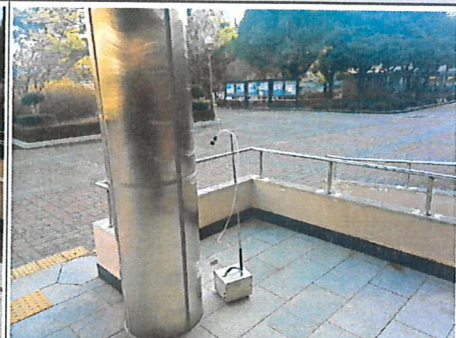
| 시료번호 | A-1 | 측 정 사 진 | |

| 연번 | 시료번호 | 측정지점 | 유량<br>(L/min) | 채취량<br>(L) | 측정농도<br>(개/cm³) | 검출 석면<br>(측정결과) |
|---|---|---|---|---|---|---|
| 1 | A-1 | 부지경계1 | 10.052 | 2412.5 | 0.001 | 기준치 이하 |

| 시료번호 | A-1 | 측 정 사 진 | |
|---|---|---|---|
| 측정지점 | 부지경계1 | | |
| 측정장비 | KORA - 1 | | |
| 측정시간 | 13:00~17:00 | | |
| 분석결과 | 기준치 이하 | | |

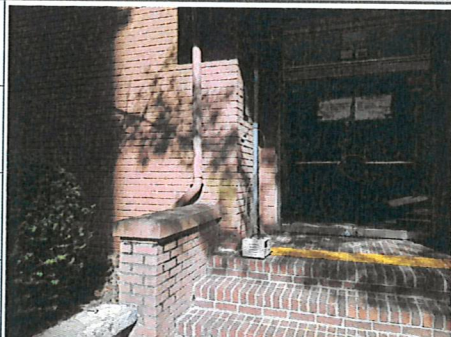
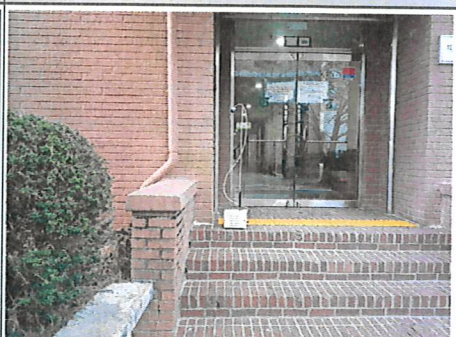
| 시료번호 | A-1 | 측 정 사 진 | |
|---|---|---|---|
| 시료번호 | A-2 | 측 정 사 진 | |

| 연번 | 시료번호 | 측정지점 | 유량<br>(L/min) | 채취량<br>(L) | 측정농도<br>(개/cm³) | 검출 석면<br>(측정결과) |
|---|---|---|---|---|---|---|
| 2 | A-2 | 부지경계2 | 10.056 | 2413.3 | 0.001 | 기준치 이하 |

| 시료번호 | A-1 | 측 정 사 진 | |
|---|---|---|---|
| 측정지점 | 부지경계2 | | |
| 측정장비 | KORA - 2 | | |
| 측정시간 | 13:00~17:00 | | |
| 분석결과 | 기준치 이하 | | |

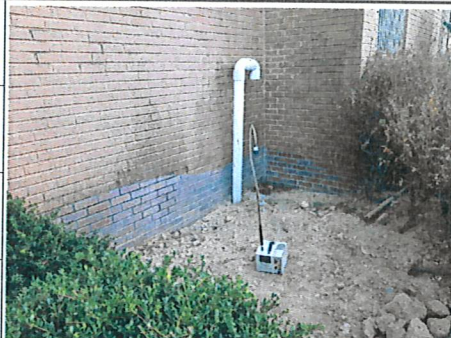
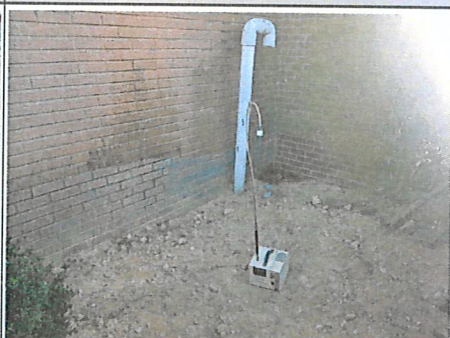
| 시료번호 | A-1 | 측 정 사 진 | |
|---|---|---|---|
| 시료번호 | A-3 | 측 정 사 진 | |

| 연번 | 시료번호 | 측정지점 | 유량<br>(L/min) | 채취량<br>(L) | 측정농도<br>(개/cm³) | 검출 석면<br>(측정결과) |
|---|---|---|---|---|---|---|
| 3 | A-3 | 부지경계3 | 10.049 | 2411.8 | 0.000 | 기준치 이하 |

| 시료번호 | A-1 | 측 정 사 진 | |
|---|---|---|---|
| 측정지점 | 부지경계3 | | |
| 측정장비 | KORA - 3 | | |
| 측정시간 | 13:00~17:00 | | |
| 분석결과 | 기준치 이하 | | |

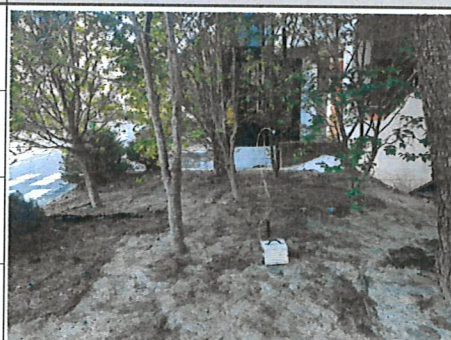
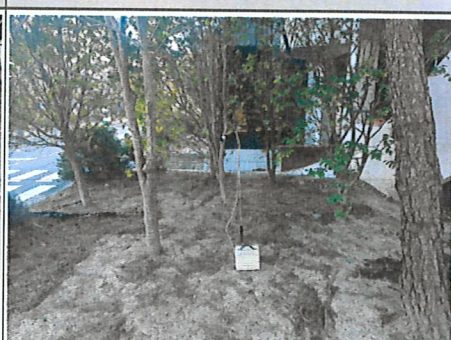
| 시료번호 | A-1 | 측 정 사 진 | |
|---|---|---|---|
| 시료번호 | A-4 | 측 정 사 진 | |

| 연번 | 시료번호 | 측정지점 | 유량<br>(L/min) | 채취량<br>(L) | 측정농도<br>(개/cm³) | 검출 석면<br>(측정결과) |
|---|---|---|---|---|---|---|
| 4 | A-4 | 부지경계4 | 10.057 | 2413.6 | 0.001 | 기준치 이하 |

| 시료번호 | A-1 | 측 정 사 진 | |
|---|---|---|---|
| 측정지점 | 부지경계4 | | |
| 측정장비 | KORA - 4 | | |
| 측정시간 | 13:00~17:00 | | |
| 분석결과 | 기준치 이하 | | |

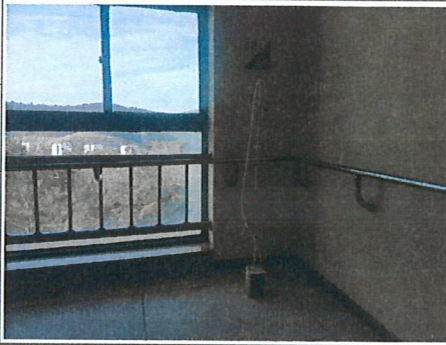
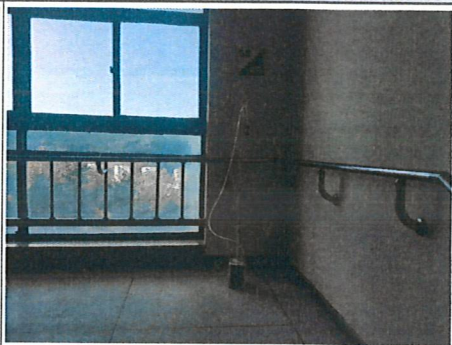
| 시료번호 | A-5 | 측 정 사 진 | |

| 5 | A-5 | 작업장 주변(실내) | 10.201 | 1224.1 | 0.001 | 기준치 이하 |

| 시료번호 | A-5 | 측 정 사 진 | |
|---|---|---|---|
| 측정지점 | 작업장 주변(실내) | | |
| 측정장비 | KORA - 22 | | |
| 측정시간 | 14:00~16:00 | | |
| 분석결과 | 기준치 이하 | | |

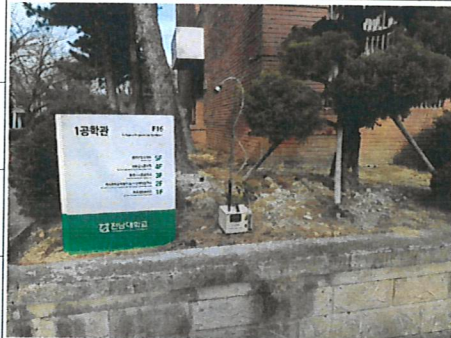
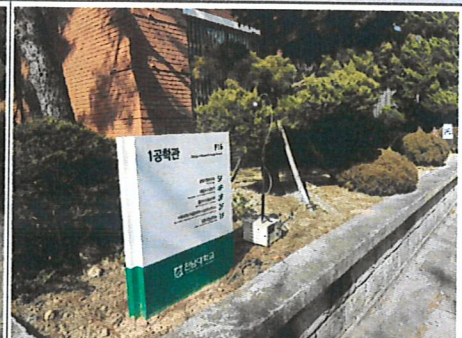
| 시료번호 | B-1 | 측 정 사 진 | |

| 연번 | 시료번호 | 측정지점 | 유량<br>(L/min) | 채취량<br>(L) | 측정농도<br>(개/cm³) | 검출 석면<br>(측정결과) |
|---|---|---|---|---|---|---|
| 1 | B-1 | 부지경계1 | 10.055 | 2413.2 | 0.001 | 기준치 이하 |

| 시료번호 | B-1 | 측 정 사 진 | |
|---|---|---|---|
| 측정지점 | 부지경계1 | | |
| 측정장비 | KORA - 1 | | |
| 측정시간 | 09:00~13:00 | | |
| 분석결과 | 기준치 이하 | | |

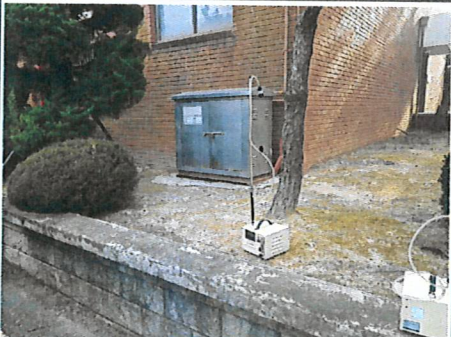
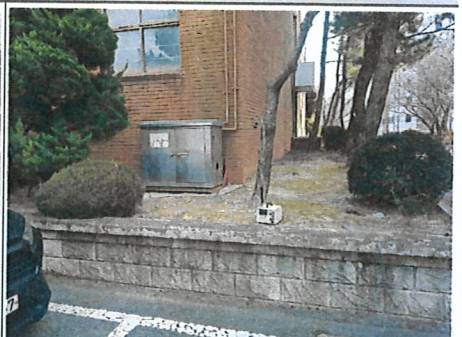
| 시료번호 | B-1 | 측 정 사 진 | |
|---|---|---|---|
| 시료번호 | B-2 | 측 정 사 진 | |

| 연번 | 시료번호 | 측정지점 | 유량<br>(L/min) | 채취량<br>(L) | 측정농도<br>(개/cm³) | 검출 석면<br>(측정결과) |
|---|---|---|---|---|---|---|
| 2 | B-2 | 부지경계2 | 10.052 | 2412.4 | 0.001 | 기준치 이하 |

| 시료번호 | B-1 | 측 정 사 진 | |
|---|---|---|---|
| 측정지점 | 부지경계2 | | |
| 측정장비 | KORA - 2 | | |
| 측정시간 | 09:00~13:00 | | |
| 분석결과 | 기준치 이하 | | |

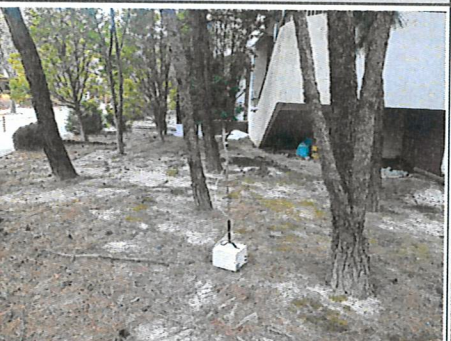
| 시료번호 | B-1 | 측 정 사 진 | |
|---|---|---|---|
| 시료번호 | B-3 | 측 정 사 진 | |

| 연번 | 시료번호 | 측정지점 | 유량<br>(L/min) | 채취량<br>(L) | 측정농도<br>(개/cm³) | 검출 석면<br>(측정결과) |
|---|---|---|---|---|---|---|
| 3 | B-3 | 부지경계3 | 10.048 | 2411.4 | 0.001 | 기준치 이하 |

| 시료번호 | B-1 | 측 정 사 진 | |
|---|---|---|---|
| 측정지점 | 부지경계3 | | |
| 측정장비 | KORA - 3 | | |
| 측정시간 | 09:00~13:00 | | |
| 분석결과 | 기준치 이하 | | |

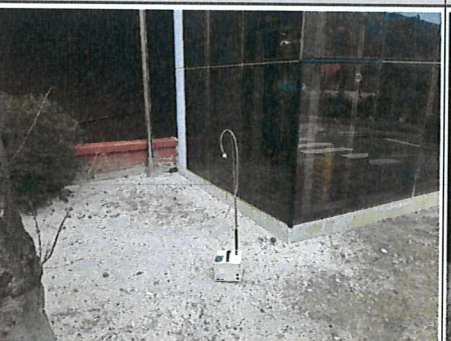
| 시료번호 | B-1 | 측 정 사 진 | |
|---|---|---|---|
| 시료번호 | B-4 | 측 정 사 진 | |

| 연번 | 시료번호 | 측정지점 | 유량<br>(L/min) | 채취량<br>(L) | 측정농도<br>(개/cm³) | 검출 석면<br>(측정결과) |
|---|---|---|---|---|---|---|
| 4 | B-4 | 부지경계4 | 10.056 | 2413.3 | 0.001 | 기준치 이하 |

| 시료번호 | B-1 | 측 정 사 진 | |
|---|---|---|---|
| 측정지점 | 부지경계4 | | |
| 측정장비 | KORA - 4 | | |
| 측정시간 | 09:00~13:00 | | |
| 분석결과 | 기준치 이하 | | |

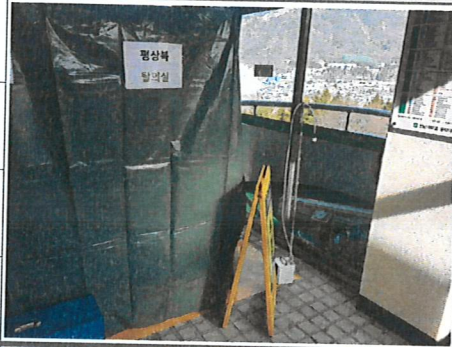
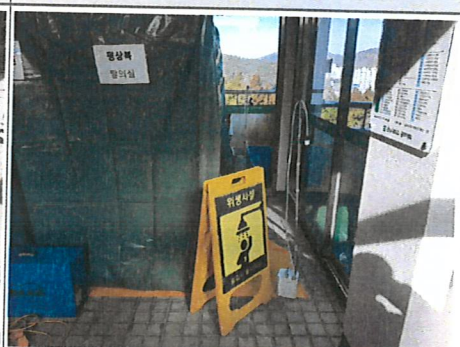
| 시료번호 | B-5 | 측 정 사 진 | |

| 시료번호 | B-5 | 측 정 사 진 | |
|---|---|---|---|
| 측정지점 | 위생설비 입구 | | |
| 측정장비 | KORA - 23 | | |
| 측정시간 | 09:20~10:00 | | |
| 분석결과 | 기준치 이하 | | |

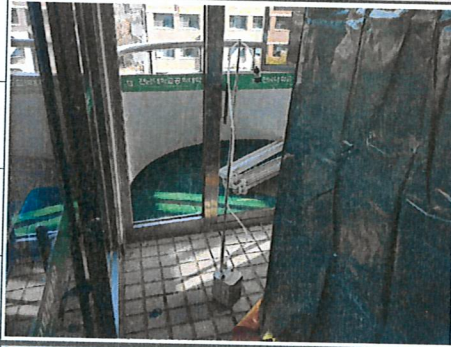
| 시료번호 | B-5 | 측 정 사 진 | |
|---|---|---|---|
| 시료번호 | B-6 | 측 정 사 진 | |

| 연번 | 시료번호 | 측정지점 | 유량<br>(L/min) | 채취량<br>(L) | 측정농도<br>(개/cm³) | 검출 석면<br>(측정결과) |
|---|---|---|---|---|---|---|
| 6 | B-6 | 폐기물 반출구 | 10.202 | 408.1 | 0.002 | 기준치 이하 |

| 시료번호 | B-5 | 측 정 사 진 | |
|---|---|---|---|
| 측정지점 | 폐기물 반출구 | | |
| 측정장비 | KORA - 21 | | |
| 측정시간 | 09:20~10:00 | | |
| 분석결과 | 기준치 이하 | | |

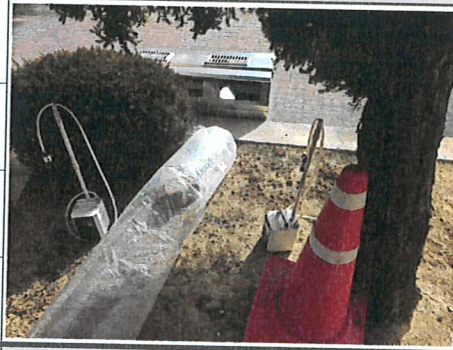
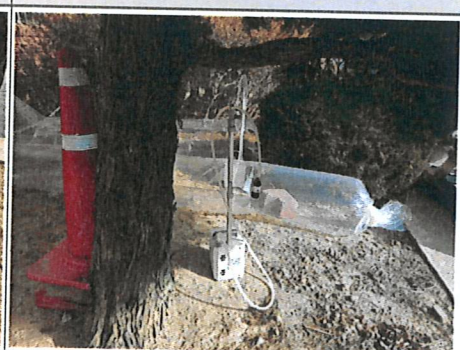
| 시료번호 | B-5 | 측 정 사 진 | |
|---|---|---|---|
| 시료번호 | B-7 | 측 정 사 진 | |

| 시료번호 | B-5 | 측 정 사 진 | |
|---|---|---|---|
| 측정지점 | 음압기 토출구1 | | |
| 측정장비 | KORA - 15 | | |
| 측정시간 | 10:00~10:40 | | |
| 분석결과 | 기준치 이하 | | |

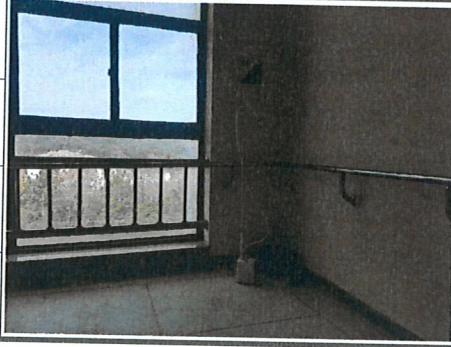
| 시료번호 | B-5 | 측 정 사 진 | |
|---|---|---|---|
| 시료번호 | B-8 | 측 정 사 진 | |

| 연번 | 시료번호 | 측정지점 | 유량<br>(L/min) | 채취량<br>(L) | 측정농도<br>(개/cm³) | 검출 석면<br>(측정결과) |
|---|---|---|---|---|---|---|
| 8 | B-8 | 작업장 주변(실내) | 10.203 | 1224.3 | 0.001 | 기준치 이하 |

| 시료번호 | B-5 | 측 정 사 진 | |
|---|---|---|---|
| 측정지점 | 작업장 주변(실내) | | |
| 측정장비 | KORA - 22 | | |
| 측정시간 | 09:30~11:30 | | |
| 분석결과 | 기준치 이하 | | |

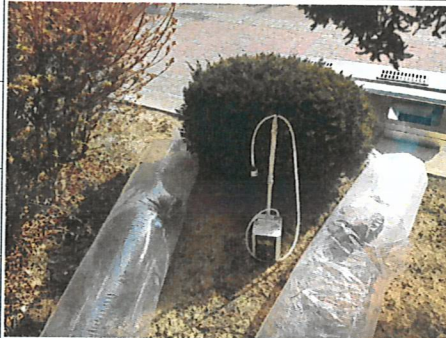
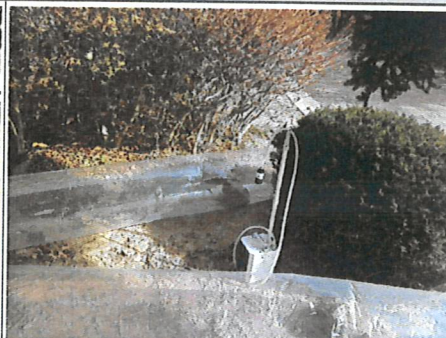
| 시료번호 | B-9 | 측 정 사 진 | |

| 연번 | 시료번호 | 측정지점 | 유량<br>(L/min) | 채취량<br>(L) | 측정농도<br>(개/cm³) | 검출 석면<br>(측정결과) |
|---|---|---|---|---|---|---|
| 9 | B-9 | 음압기 토출구2 | 10.199 | 408.0 | 0.002 | 기준치 이하 |

| 시료번호 | B-9 | 측 정 사 진 | |
|---|---|---|---|
| 측정지점 | 음압기 토출구2 | | |
| 측정장비 | KORA - 16 | | |
| 측정시간 | 10:00~10:40 | | |
| 분석결과 | 기준치 이하 | | |

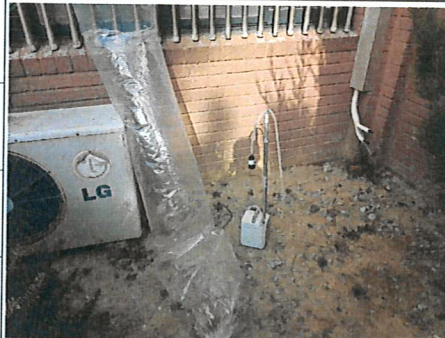
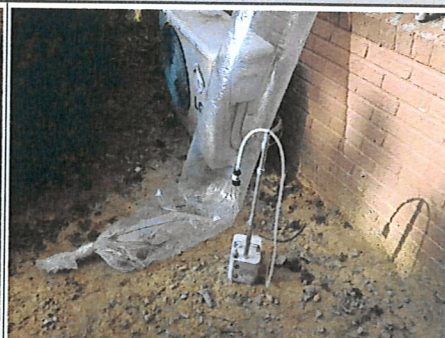
| 시료번호 | B-9 | 측 정 사 진 | |
|---|---|---|---|
| 시료번호 | B-10 | 측 정 사 진 | |

| 연번 | 시료번호 | 측정지점 | 유량<br>(L/min) | 채취량<br>(L) | 측정농도<br>(개/cm³) | 검출 석면<br>(측정결과) |
|---|---|---|---|---|---|---|
| 10 | B-10 | 음압기 토출구3 | 10.192 | 407.7 | 0.002 | 기준치 이하 |

| 시료번호 | B-9 | 측 정 사 진 | |
|---|---|---|---|
| 측정지점 | 음압기 토출구3 | | |
| 측정장비 | KORA - 17 | | |
| 측정시간 | 10:00~10:40 | | |
| 분석결과 | 기준치 이하 | | |

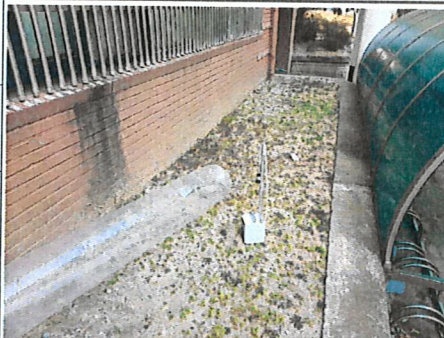
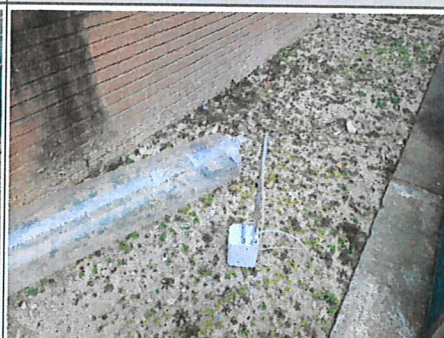
| 시료번호 | B-9 | 측 정 사 진 | |
|---|---|---|---|
| 시료번호 | B-11 | 측 정 사 진 | |

| 연번 | 시료번호 | 측정지점 | 유량<br>(L/min) | 채취량<br>(L) | 측정농도<br>(개/cm³) | 검출 석면<br>(측정결과) |
|---|---|---|---|---|---|---|
| 1 | B-11 | 음압기 토출구4 | 10.200 | 408.0 | 0.002 | 기준치 이하 |

| 시료번호 | B-9 | 측 정 사 진 | |
|---|---|---|---|
| 측정지점 | 음압기 토출구4 | | |
| 측정장비 | KORA - 18 | | |
| 측정시간 | 10:00~10:40 | | |
| 분석결과 | 기준치 이하 | | |

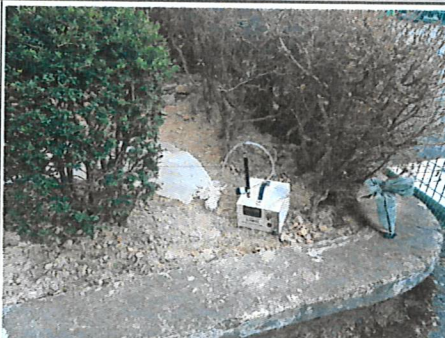
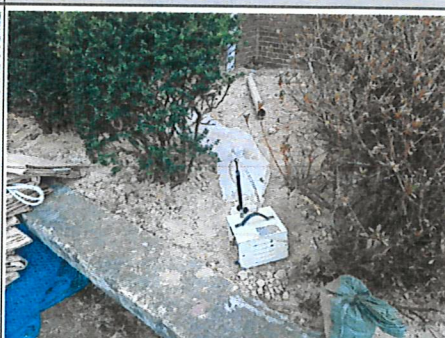
| 시료번호 | B-9 | 측 정 사 진 | |
|---|---|---|---|
| 시료번호 | B-12 | 측 정 사 진 | |

| 연번 | 시료번호 | 측정지점 | 유량<br>(L/min) | 채취량<br>(L) | 측정농도<br>(개/cm³) | 검출 석면<br>(측정결과) |
|---|---|---|---|---|---|---|
| 2 | B-12 | 음압기 토출구5 | 10.037 | 401.5 | 0.002 | 기준치 이하 |

| 시료번호 | B-9 | 측 정 사 진 | |
|---|---|---|---|
| 측정지점 | 음압기 토출구5 | | |
| 측정장비 | KORA - 5 | | |
| 측정시간 | 10:00~10:40 | | |
| 분석결과 | 기준치 이하 | | |

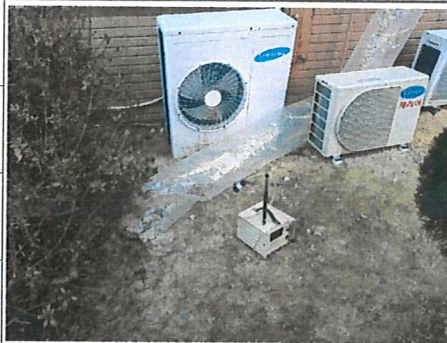
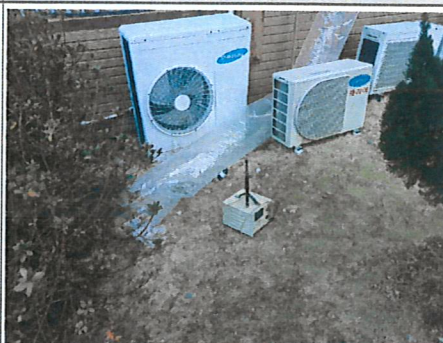
| 시료번호 | B-13 | 측 정 사 진 | |

| 연번 | 시료번호 | 측정지점 | 유량<br>(L/min) | 채취량<br>(L) | 측정농도<br>(개/cm³) | 검출 석면<br>(측정결과) |
|---|---|---|---|---|---|---|
| 3 | B-13 | 음압기 토출구6 | 10.054 | 402.2 | 0.002 | 기준치 이하 |

| 측정지점 | 음압기 토출구6 | | |
| 측정장비 | KORA - 6 | | |
| 측정시간 | 10:00~10:40 | | |
| 분석결과 | 기준치 이하 | | |

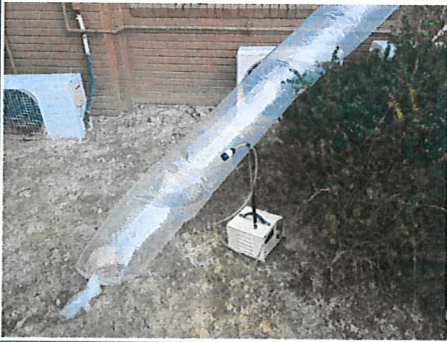
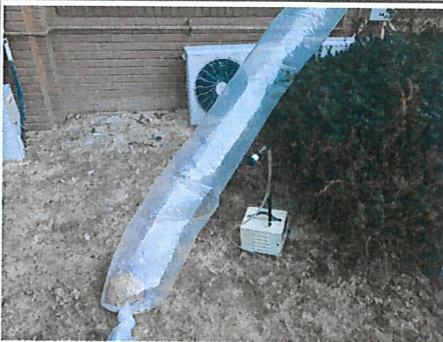
| 시료번호 | B-14 | 측 정 사 진 | |

| 연번 | 시료번호 | 측정지점 | 유량<br>(L/min) | 채취량<br>(L) | 측정농도<br>(개/cm³) | 검출 석면<br>(측정결과) |
|---|---|---|---|---|---|---|
| 4 | B-14 | 음압기 토출구7 | 10.054 | 402.2 | 0.002 | 기준치 이하 |

| 측정지점 | 음압기 토출구7 | | |
| 측정장비 | KORA - 7 | | |
| 측정시간 | 10:00~10:40 | | |
| 분석결과 | 기준치 이하 | | |

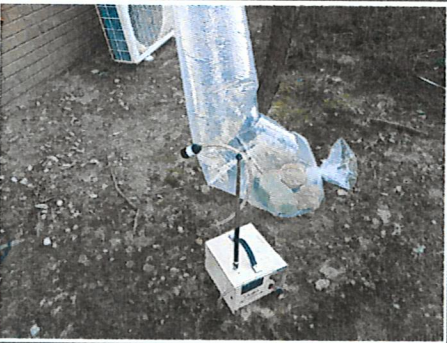
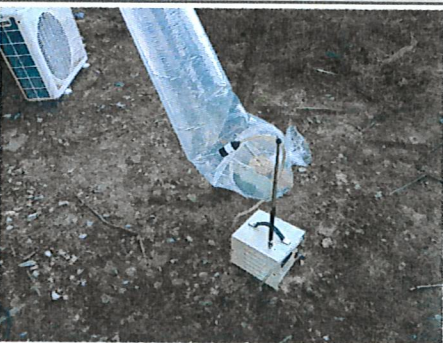
| 시료번호 | B-15 | 측 정 사 진 | |

| 5 | B-15 | 음압기 토출구8 | 10.051 | 402.0 | 0.003 | 기준치 이하 |

| 측정지점 | 음압기 토출구8 | | |
| 측정장비 | KORA - 8 | | |
| 측정시간 | 10:00~10:40 | | |
| 분석결과 | 기준치 이하 | | |

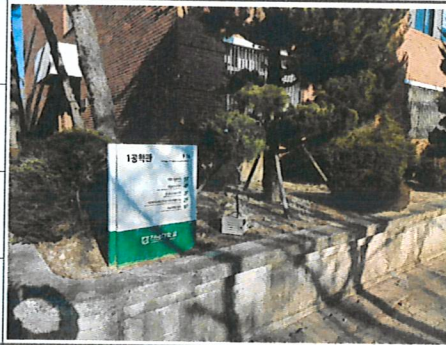
| 시료번호 | C-1 | 측 정 사 진 | |

| 연번 | 시료번호 | 측정지점 | 유량<br>(L/min) | 채취량<br>(L) | 측정농도<br>(개/cm³) | 검출 석면<br>(측정결과) |
|---|---|---|---|---|---|---|
| 1 | C-1 | 부지경계1 | 10.054 | 2412.8 | 0.001 | 기준치 이하 |

| 시료번호 | C-1 | 측 정 사 진 | |
|---|---|---|---|
| 측정지점 | 부지경계1 | | |
| 측정장비 | KORA - 1 | | |
| 측정시간 | 09:30~13:30 | | |
| 분석결과 | 기준치 이하 | | |

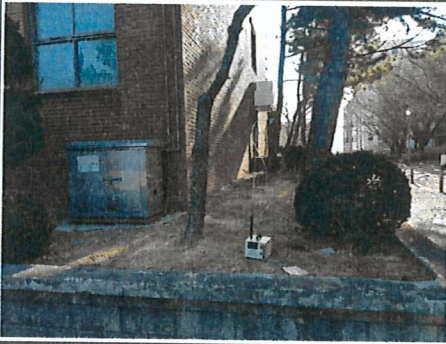
| 시료번호 | C-1 | 측 정 사 진 | |
|---|---|---|---|
| 시료번호 | C-2 | 측 정 사 진 | |

| 연번 | 시료번호 | 측정지점 | 유량<br>(L/min) | 채취량<br>(L) | 측정농도<br>(개/cm³) | 검출 석면<br>(측정결과) |
|---|---|---|---|---|---|---|
| 2 | C-2 | 부지경계2 | 10.056 | 2413.3 | 0.001 | 기준치 이하 |

| 시료번호 | C-1 | 측 정 사 진 | |
|---|---|---|---|
| 측정지점 | 부지경계2 | | |
| 측정장비 | KORA - 2 | | |
| 측정시간 | 09:30~13:30 | | |
| 분석결과 | 기준치 이하 | | |

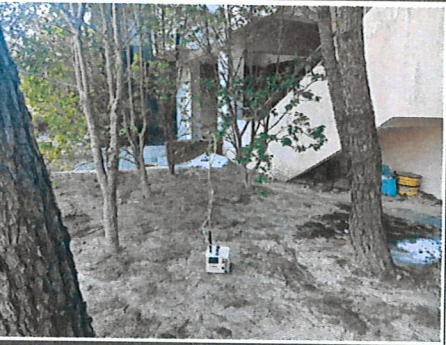
| 시료번호 | C-1 | 측 정 사 진 | |
|---|---|---|---|
| 시료번호 | C-3 | 측 정 사 진 | |

| 연번 | 시료번호 | 측정지점 | 유량<br>(L/min) | 채취량<br>(L) | 측정농도<br>(개/cm³) | 검출 석면<br>(측정결과) |
|---|---|---|---|---|---|---|
| 3 | C-3 | 부지경계3 | 10.057 | 2413.7 | 0.001 | 기준치 이하 |

| 시료번호 | C-1 | 측 정 사 진 | |
|---|---|---|---|
| 측정지점 | 부지경계3 | | |
| 측정장비 | KORA - 3 | | |
| 측정시간 | 09:30~13:30 | | |

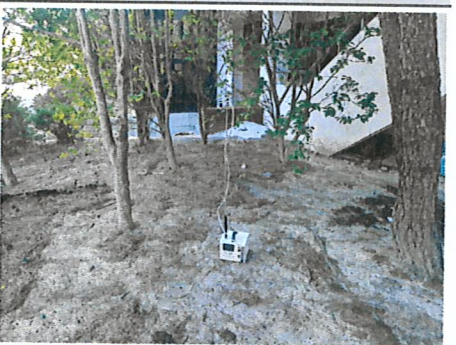
| 시료번호 | C-1 | 측 정 사 진 | |
|---|---|---|---|
| 분석결과 | 기준치 이하 | | |

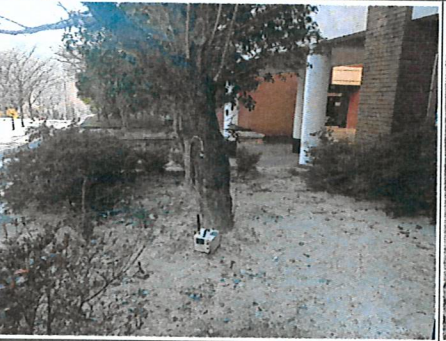
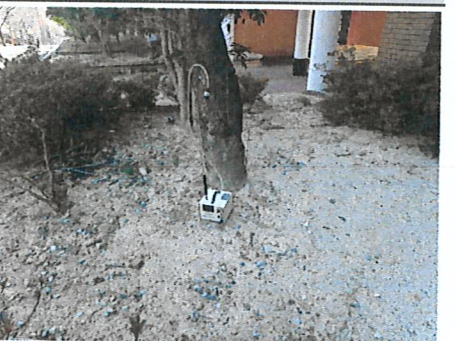
| 시료번호 | C-1 | 측 정 사 진 | |
|---|---|---|---|
| 시료번호 | C-4 | 측 정 사 진 | |

| 연번 | 시료번호 | 측정지점 | 유량<br>(L/min) | 채취량<br>(L) | 측정농도<br>(개/cm³) | 검출 석면<br>(측정결과) |
|---|---|---|---|---|---|---|
| 4 | C-4 | 부지경계4 | 10.057 | 2413.6 | 0.002 | 기준치 이하 |

| 시료번호 | C-1 | 측 정 사 진 | |
|---|---|---|---|
| 측정지점 | 부지경계4 | | |
| 측정장비 | KORA - 4 | | |
| 측정시간 | 09:30~13:30 | | |

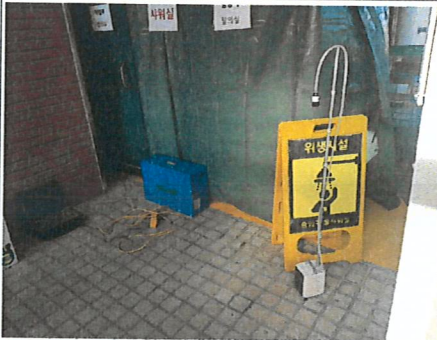
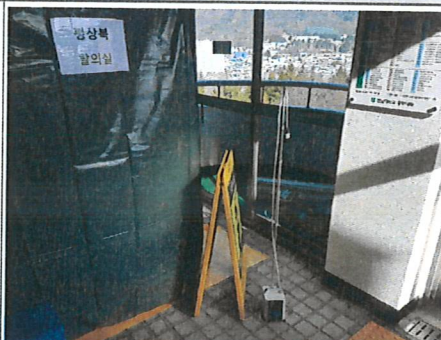
| 시료번호 | C-5 | 측 정 사 진 | |

| 연번 | 시료번호 | 측정지점 | 유량<br>(L/min) | 채취량<br>(L) | 측정농도<br>(개/cm³) | 검출 석면<br>(측정결과) |
|---|---|---|---|---|---|---|
| 5 | C-5 | 위생설비 입구 | 10.191 | 407.6 | 0.003 | 기준치 이하 |

| 시료번호 | C-5 | 측 정 사 진 | |
|---|---|---|---|
| 측정지점 | 위생설비 입구 | | |
| 측정장비 | KORA - 23 | | |
| 측정시간 | 10:30~11:10 | | |

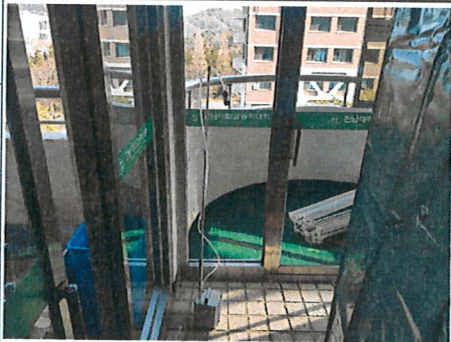
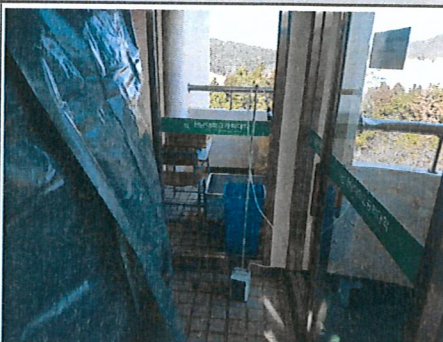
| 시료번호 | C-5 | 측 정 사 진 | |
|---|---|---|---|
| 시료번호 | C-6 | 측 정 사 진 | |

| 시료번호 | C-5 | 측 정 사 진 | |
|---|---|---|---|
| 측정지점 | 폐기물 반출구 | | |
| 분석결과 | 기준치 이하 | | |

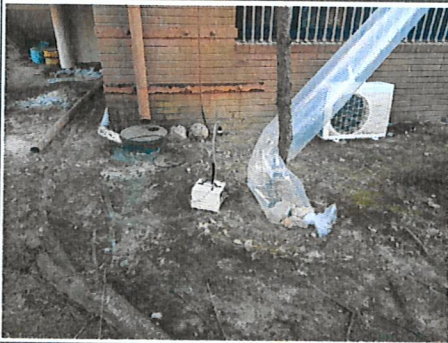
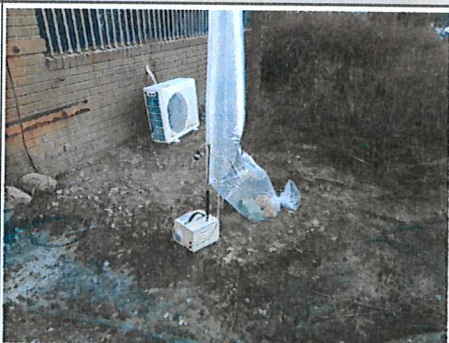
| 시료번호 | C-5 | 측 정 사 진 | |
|---|---|---|---|
| 시료번호 | C-7 | 측 정 사 진 | |

| 시료번호 | C-5 | 측 정 사 진 | |
|---|---|---|---|
| 측정지점 | 음압기 토출구1 | | |
| 분석결과 | 기준치 이하 | | |

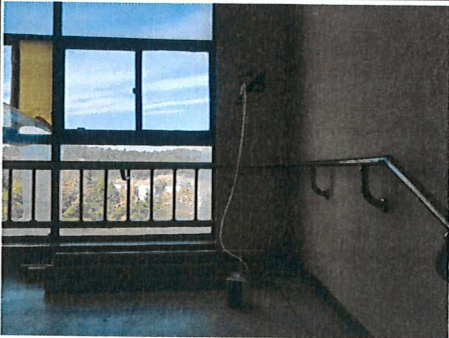
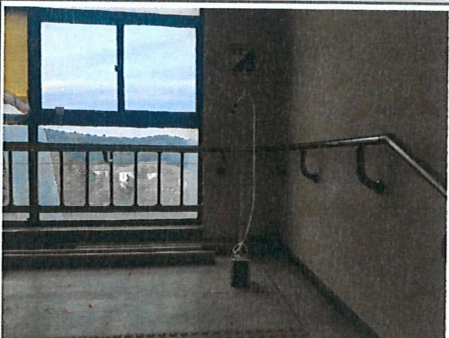
| 시료번호 | C-5 | 측 정 사 진 | |
|---|---|---|---|
| 시료번호 | C-8 | 측 정 사 진 | |

| 시료번호 | C-5 | 측 정 사 진 | |
|---|---|---|---|
| 측정지점 | 작업장 주변(실내) | | |
| 분석결과 | 기준치 이하 | | |

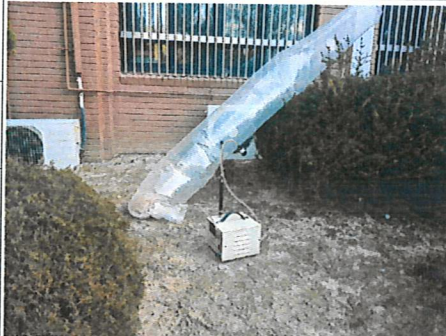
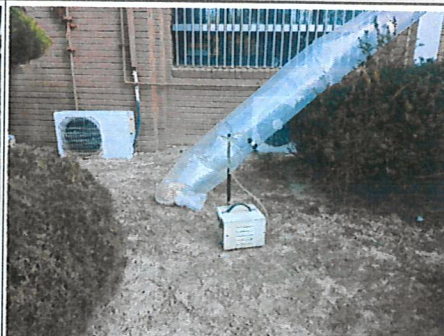
| 시료번호 | C-9 | 측 정 사 진 | |

| 시료번호 | C-9 | 측 정 사 진 | |
|---|---|---|---|
| 측정지점 | 음압기 토출구2 | | |
| 분석결과 | 기준치 이하 | | |

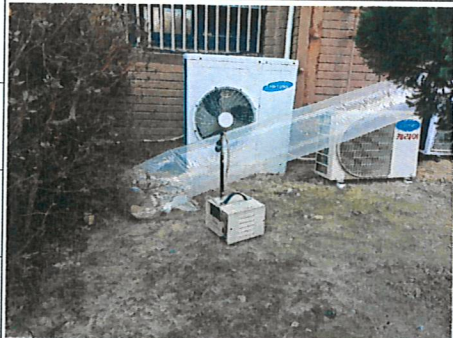
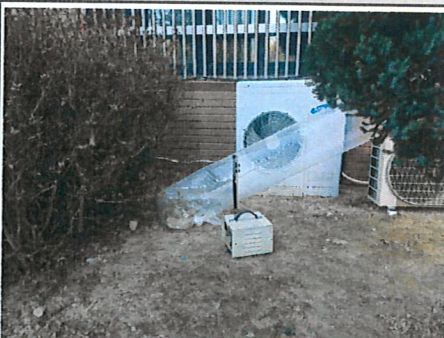
| 시료번호 | C-9 | 측 정 사 진 | |
|---|---|---|---|
| 시료번호 | C-10 | 측 정 사 진 | |

| 시료번호 | C-9 | 측 정 사 진 | |
|---|---|---|---|
| 측정지점 | 음압기 토출구3 | | |
| 분석결과 | 기준치 이하 | | |

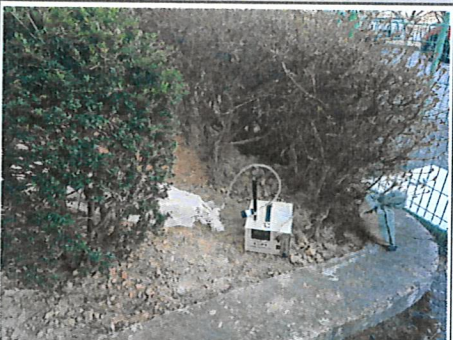
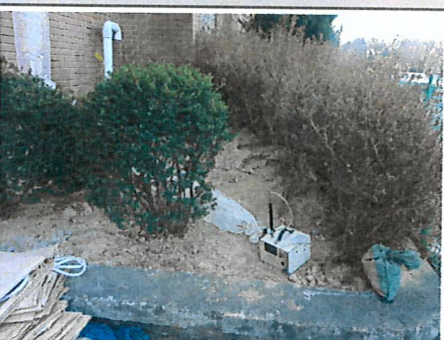
| 시료번호 | C-9 | 측 정 사 진 | |
|---|---|---|---|
| 시료번호 | C-11 | 측 정 사 진 | |

| 시료번호 | C-9 | 측 정 사 진 | |
|---|---|---|---|
| 측정지점 | 음압기 토출구4 | | |
| 분석결과 | 기준치 이하 | | |

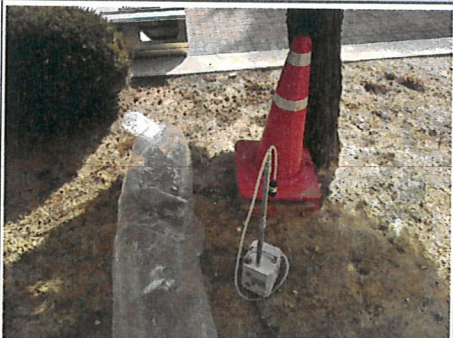
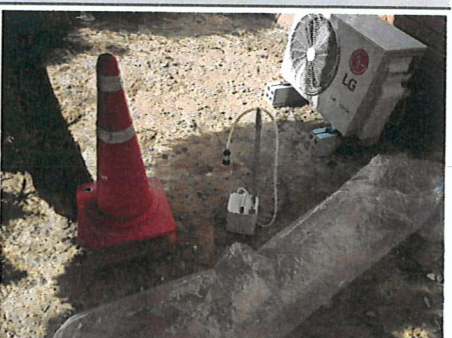
| 시료번호 | C-9 | 측 정 사 진 | |
|---|---|---|---|
| 시료번호 | C-12 | 측 정 사 진 | |

| 시료번호 | C-9 | 측 정 사 진 | |
|---|---|---|---|
| 측정지점 | 음압기 토출구5 | | |
| 분석결과 | 기준치 이하 | | |

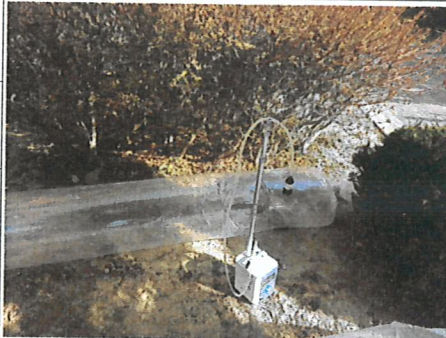
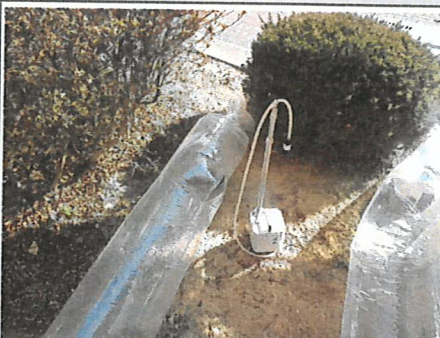
| 시료번호 | C-13 | 측 정 사 진 | |

| 시료번호 | C-13 | 측 정 사 진 | |
|---|---|---|---|
| 측정지점 | 음압기 토출구6 | | |
| 분석결과 | 기준치 이하 | | |

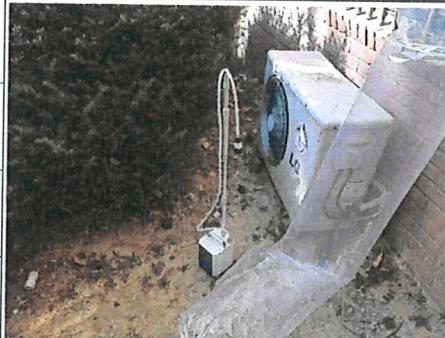
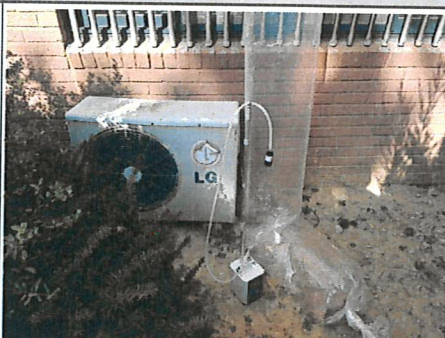
| 시료번호 | C-13 | 측 정 사 진 | |
|---|---|---|---|
| 시료번호 | C-14 | 측 정 사 진 | |

| 시료번호 | C-13 | 측 정 사 진 | |
|---|---|---|---|
| 측정지점 | 음압기 토출구7 | | |
| 분석결과 | 기준치 이하 | | |

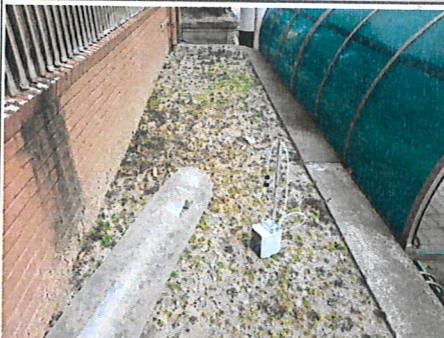
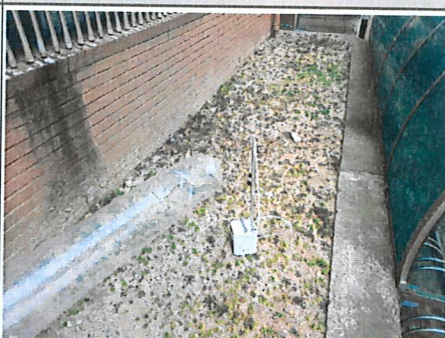
| 시료번호 | C-13 | 측 정 사 진 | |
|---|---|---|---|
| 시료번호 | C-15 | 측 정 사 진 | |

| 시료번호 | C-13 | 측 정 사 진 | |
|---|---|---|---|
| 측정지점 | 음압기 토출구8 | | |
| 분석결과 | 기준치 이하 | | |

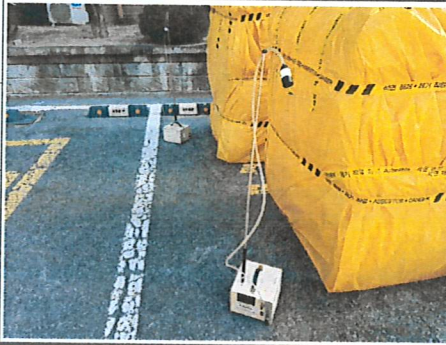
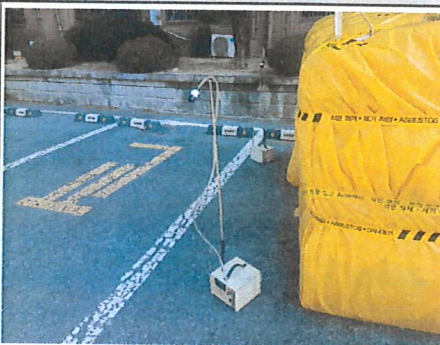
| 시료번호 | D-1 | 측 정 사 진 | |

| 시료번호 | D-1 | 측 정 사 진 | |
|---|---|---|---|
| 측정지점 | 폐기물 보관지점1 | | |
| 분석결과 | 기준치 이하 | | |

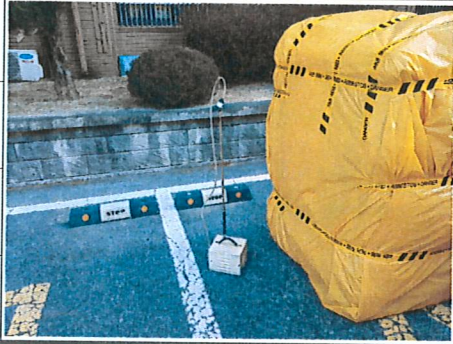
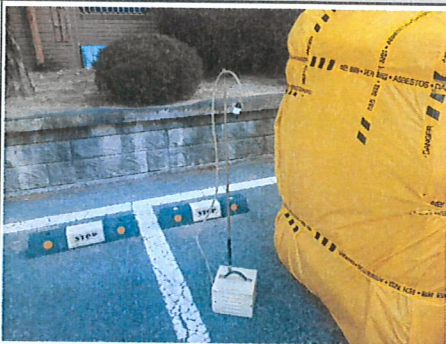
| 시료번호 | D-1 | 측 정 사 진 | |
|---|---|---|---|
| 시료번호 | D-2 | 측 정 사 진 | |

| 시료번호 | D-1 | 측 정 사 진 | |
|---|---|---|---|
| 측정지점 | 폐기물 보관지점2 | | |
| 분석결과 | 기준치 이하 | | |

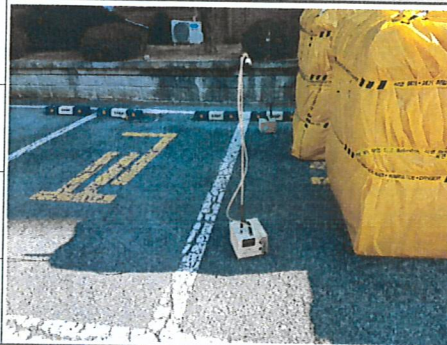
| 시료번호 | E-1 | 측 정 사 진 | |

| 시료번호 | E-1 | 측 정 사 진 | |
|---|---|---|---|
| 측정지점 | 폐기물 보관지점1 | | |
| 분석결과 | 기준치 이하 | | |

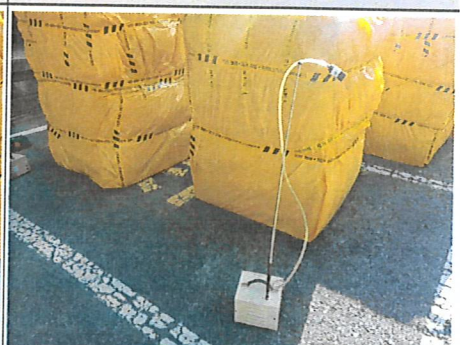
| 시료번호 | E-1 | 측 정 사 진 | |
|---|---|---|---|
| 측정장비 | KORA - 5 | | |
| 측정시간 | 09:00~09:40 | | |

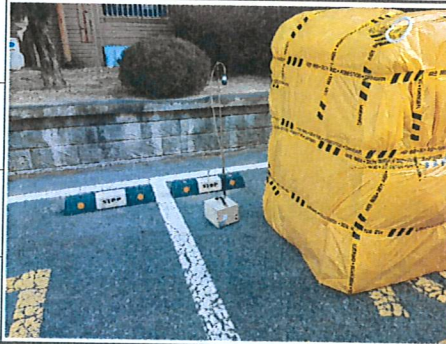
| 시료번호 | E-1 | 측 정 사 진 | |
|---|---|---|---|
| 시료번호 | E-2 | 측 정 사 진 | |

| 시료번호 | E-1 | 측 정 사 진 | |
|---|---|---|---|
| 측정지점 | 폐기물 보관지점2 | | |
| 분석결과 | 기준치 이하 | | |

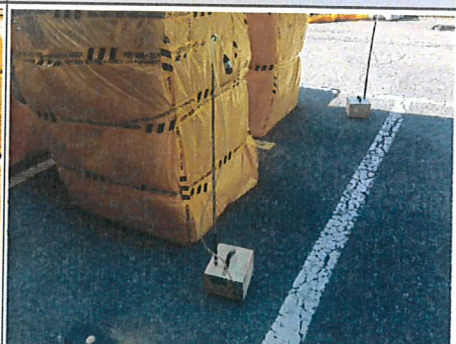
| 시료번호 | E-1 | 측 정 사 진 | |
|---|---|---|---|
| 측정장비 | KORA - 6 | | |
| 측정시간 | 09:00~09:40 | | |

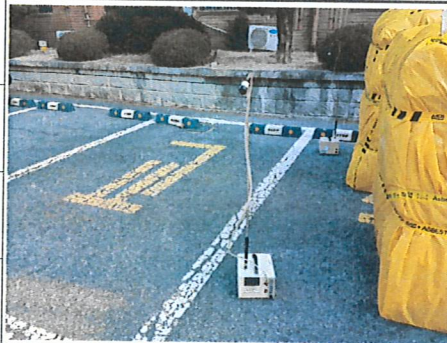
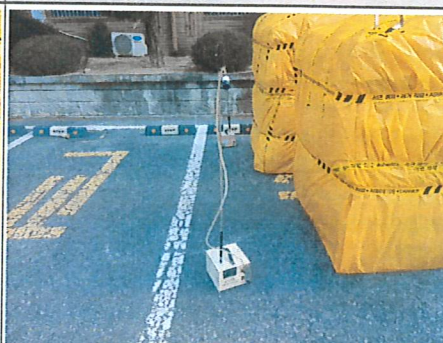
| 시료번호 | F-1 | 측 정 사 진 | |

| 시료번호 | F-1 | 측 정 사 진 | |
|---|---|---|---|
| 측정지점 | 폐기물 보관지점1 | | |
| 분석결과 | 기준치 이하 | | |

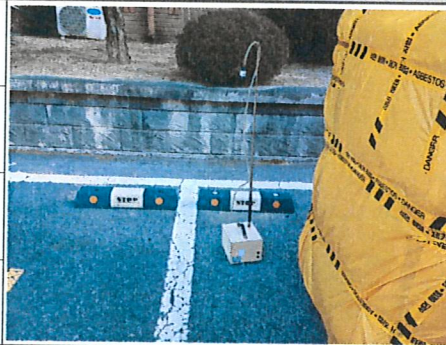
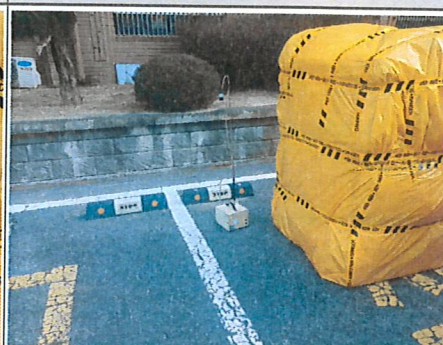
| 시료번호 | F-1 | 측 정 사 진 | |
|---|---|---|---|
| 시료번호 | F-2 | 측 정 사 진 | |

| 시료번호 | F-1 | 측 정 사 진 | |
|---|---|---|---|
| 측정지점 | 폐기물 보관지점2 | | |
| 분석결과 | 기준치 이하 | | |

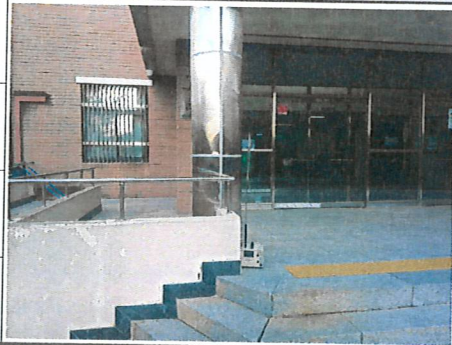
| 시료번호 | G-1 | 측 정 사 진 | |

| 연번 | 시료번호 | 측정지점 | 유량<br>(L/min) | 채취량<br>(L) | 측정농도<br>(개/㎤) | 검출 석면<br>(측정결과) |
|---|---|---|---|---|---|---|
| 1 | G-1 | 부지경계1 | 10.047 | 2411.3 | 0.002 | 기준치 이하 |

| 시료번호 | G-1 | 측 정 사 진 | |
|---|---|---|---|
| 측정지점 | 부지경계1 | | |

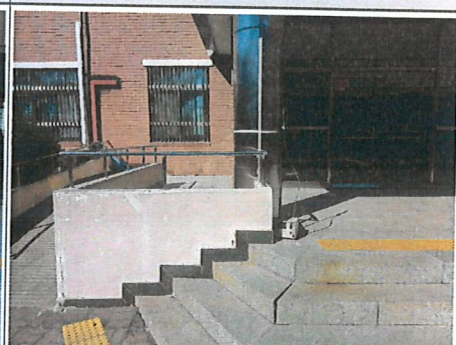
| 시료번호 | G-1 | 측 정 사 진 | |
|---|---|---|---|
| 측정장비 | KORA - 1 | | |
| 측정시간 | 08:40~12:40 | | |

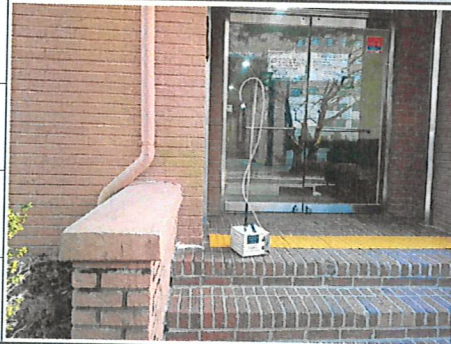
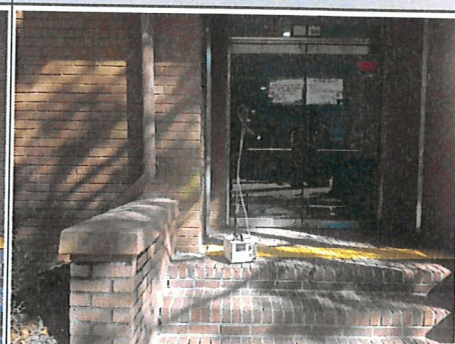
| 시료번호 | G-1 | 측 정 사 진 | |
|---|---|---|---|
| 시료번호 | G-2 | 측 정 사 진 | |

| 연번 | 시료번호 | 측정지점 | 유량<br>(L/min) | 채취량<br>(L) | 측정농도<br>(개/㎤) | 검출 석면<br>(측정결과) |
|---|---|---|---|---|---|---|
| 2 | G-2 | 부지경계2 | 10.052 | 2412.4 | 0.001 | 기준치 이하 |

| 시료번호 | G-1 | 측 정 사 진 | |
|---|---|---|---|
| 측정지점 | 부지경계2 | | |

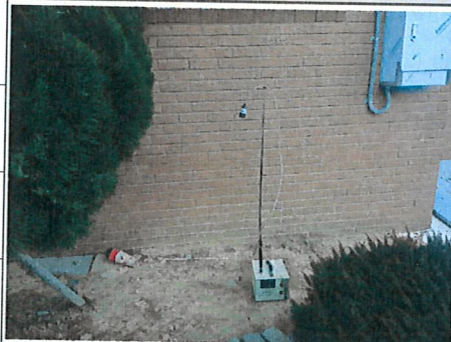
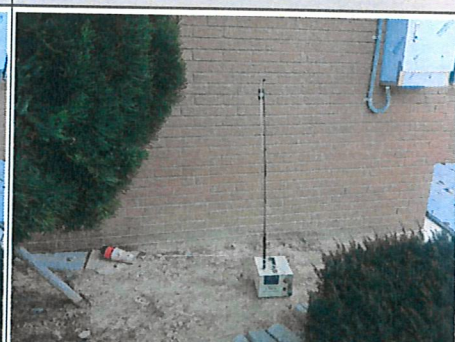
| 시료번호 | G-1 | 측 정 사 진 | |
|---|---|---|---|
| 시료번호 | G-3 | 측 정 사 진 | |

| 연번 | 시료번호 | 측정지점 | 유량<br>(L/min) | 채취량<br>(L) | 측정농도<br>(개/㎤) | 검출 석면<br>(측정결과) |
|---|---|---|---|---|---|---|
| 3 | G-3 | 부지경계3 | 10.052 | 2412.5 | 0.001 | 기준치 이하 |

| 시료번호 | G-1 | 측 정 사 진 | |
|---|---|---|---|
| 측정지점 | 부지경계3 | | |

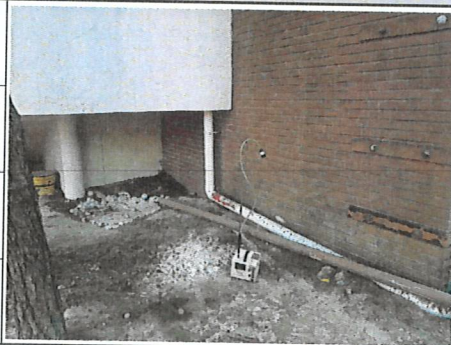
| 시료번호 | G-1 | 측 정 사 진 | |
|---|---|---|---|
| 시료번호 | G-4 | 측 정 사 진 | |

| 연번 | 시료번호 | 측정지점 | 유량<br>(L/min) | 채취량<br>(L) | 측정농도<br>(개/㎤) | 검출 석면<br>(측정결과) |
|---|---|---|---|---|---|---|
| 4 | G-4 | 부지경계4 | 10.056 | 2413.3 | 0.001 | 기준치 이하 |

| 시료번호 | G-1 | 측 정 사 진 | |
|---|---|---|---|
| 측정지점 | 부지경계4 | | |

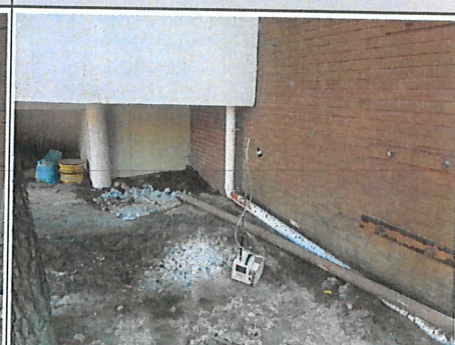
| 시료번호 | G-1 | 측 정 사 진 | |
|---|---|---|---|
| 측정장비 | KORA - 4 | | |
| 측정시간 | 08:40~12:40 | | |

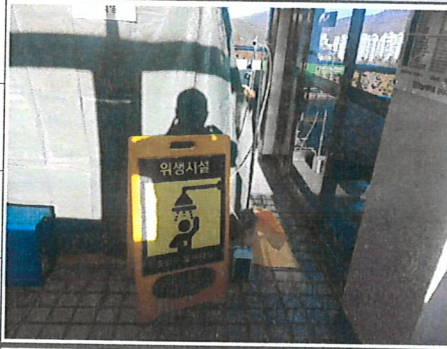
| 시료번호 | G-5 | 측 정 사 진 | |

| 연번 | 시료번호 | 측정지점 | 유량<br>(L/min) | 채취량<br>(L) | 측정농도<br>(개/㎤) | 검출 석면<br>(측정결과) |
|---|---|---|---|---|---|---|
| 5 | G-5 | 위생설비 입구 | 10.192 | 407.7 | 0.002 | 기준치 이하 |

| 시료번호 | G-5 | 측 정 사 진 | |
|---|---|---|---|
| 측정지점 | 위생설비 입구 | | |

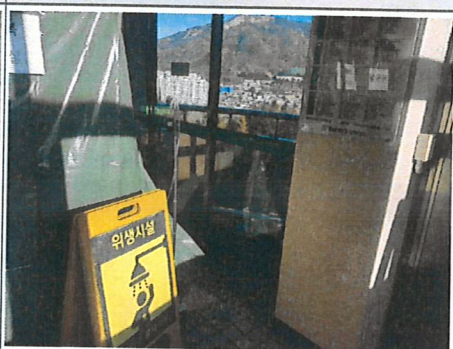
| 시료번호 | G-5 | 측 정 사 진 | |
|---|---|---|---|
| 측정장비 | KORA - 15 | | |
| 측정시간 | 09:00~09:40 | | |

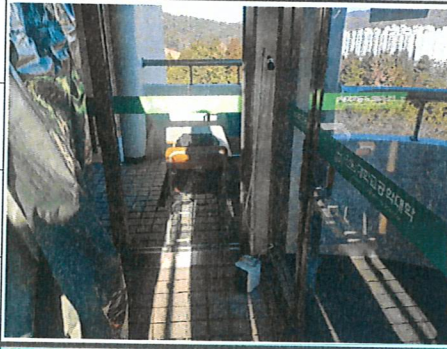
| 시료번호 | G-5 | 측 정 사 진 | |
|---|---|---|---|
| 시료번호 | G-6 | 측 정 사 진 | |

| 연번 | 시료번호 | 측정지점 | 유량<br>(L/min) | 채취량<br>(L) | 측정농도<br>(개/㎤) | 검출 석면<br>(측정결과) |
|---|---|---|---|---|---|---|
| 6 | G-6 | 폐기물 반출구 | 10.206 | 408.2 | 0.003 | 기준치 이하 |

| 시료번호 | G-5 | 측 정 사 진 | |
|---|---|---|---|
| 측정지점 | 폐기물 반출구 | | |

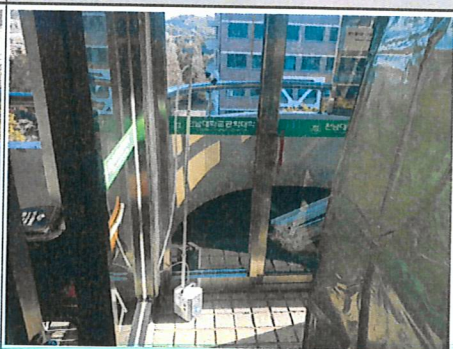
| 시료번호 | G-5 | 측 정 사 진 | |
|---|---|---|---|
| 측정장비 | KORA - 16 | | |
| 측정시간 | 09:00~09:40 | | |

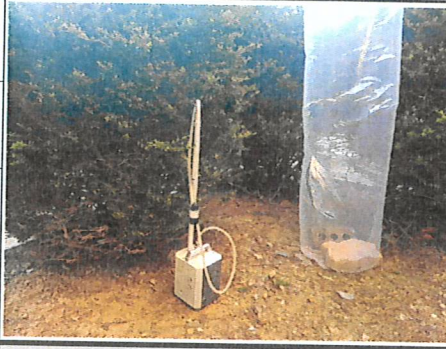
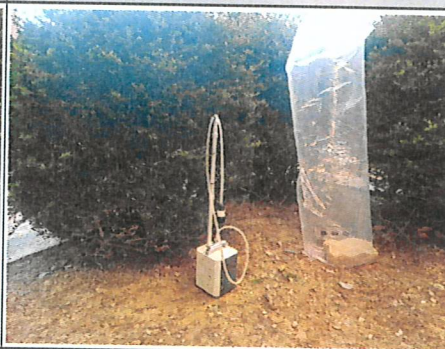
| 시료번호 | G-5 | 측 정 사 진 | |
|---|---|---|---|
| 시료번호 | G-7 | 측 정 사 진 | |

| 연번 | 시료번호 | 측정지점 | 유량<br>(L/min) | 채취량<br>(L) | 측정농도<br>(개/㎤) | 검출 석면<br>(측정결과) |
|---|---|---|---|---|---|---|
| 7 | G-7 | 음압기 토출구1 | 10.205 | 408.2 | 0.004 | 기준치 이하 |

| 시료번호 | G-5 | 측 정 사 진 | |
|---|---|---|---|
| 측정지점 | 음압기 토출구1 | | |

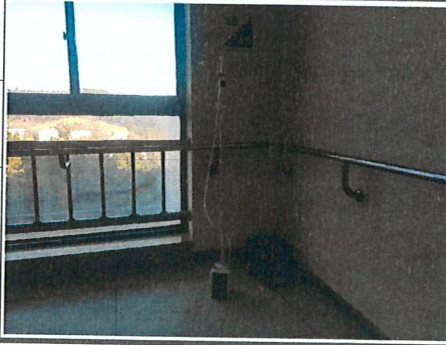
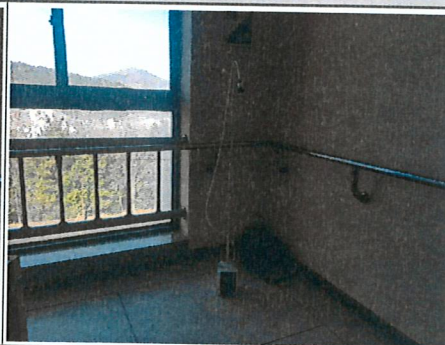
| 시료번호 | G-5 | 측 정 사 진 | |
|---|---|---|---|
| 시료번호 | G-8 | 측 정 사 진 | |

| 시료번호 | G-5 | 측 정 사 진 | |
|---|---|---|---|
| 측정지점 | 작업장 주변(실내) | | |
| 분석결과 | 기준치 이하 | | |

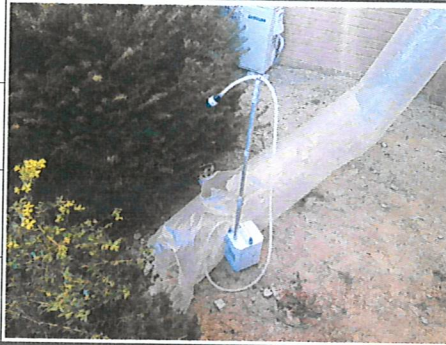
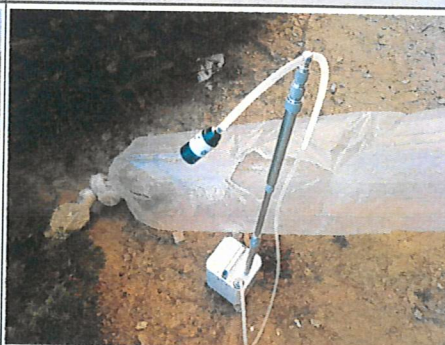
| 시료번호 | G-9 | 측 정 사 진 | |

| 시료번호 | G-9 | 측 정 사 진 | |
|---|---|---|---|
| 측정지점 | 음압기 토출구2 | | |
| 분석결과 | 기준치 이하 | | |

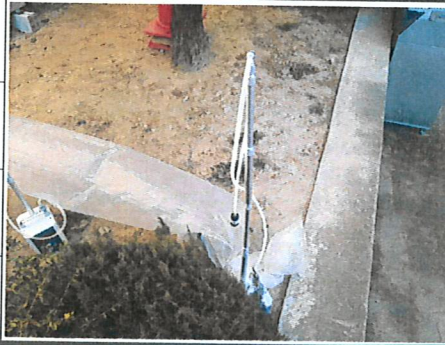
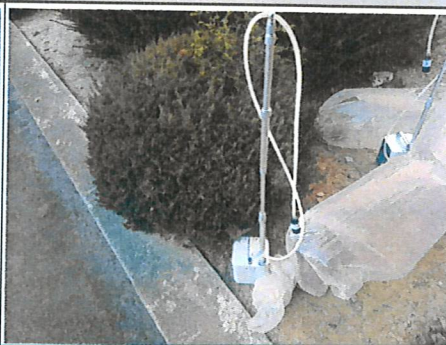
| 시료번호 | G-9 | 측 정 사 진 | |
|---|---|---|---|
| 시료번호 | G-10 | 측 정 사 진 | |

| 시료번호 | G-9 | 측 정 사 진 | |
|---|---|---|---|
| 측정지점 | 음압기 토출구3 | | |
| 분석결과 | 기준치 이하 | | |

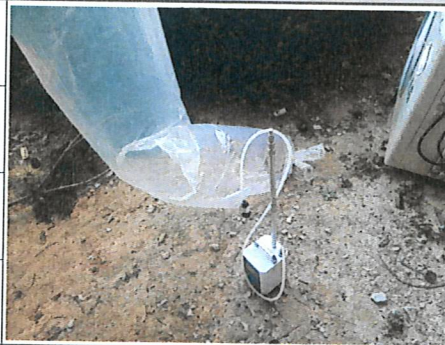
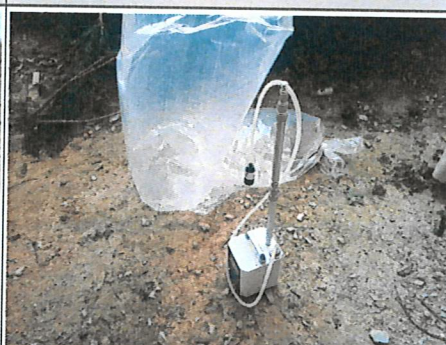
| 시료번호 | G-9 | 측 정 사 진 | |
|---|---|---|---|
| 시료번호 | G-11 | 측 정 사 진 | |

| 시료번호 | G-9 | 측 정 사 진 | |
|---|---|---|---|
| 측정지점 | 음압기 토출구4 | | |
| 분석결과 | 기준치 이하 | | |

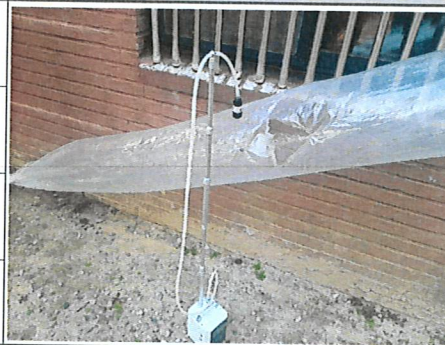
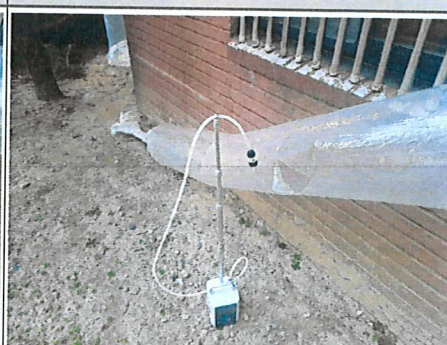
| 시료번호 | G-9 | 측 정 사 진 | |
|---|---|---|---|
| 시료번호 | G-12 | 측 정 사 진 | |

| 시료번호 | G-9 | 측 정 사 진 | |
|---|---|---|---|
| 측정지점 | 음압기 토출구5 | | |
| 분석결과 | 기준치 이하 | | |

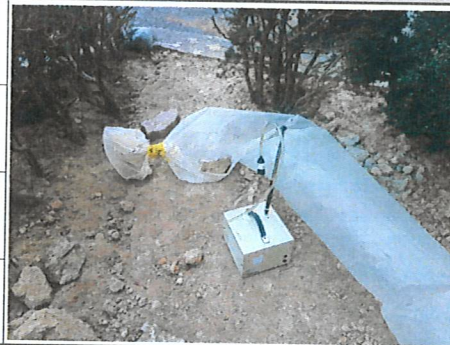
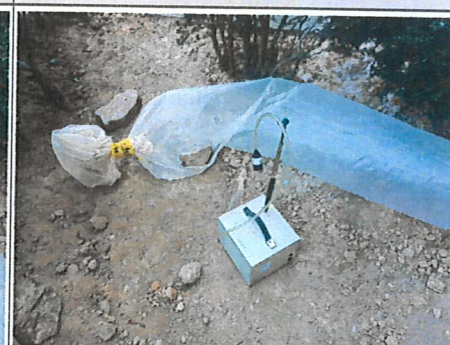
| 시료번호 | G-13 | 측 정 사 진 | |

| 시료번호 | G-13 | 측 정 사 진 | |
|---|---|---|---|
| 측정지점 | 음압기 토출구6 | | |
| 분석결과 | 기준치 이하 | | |

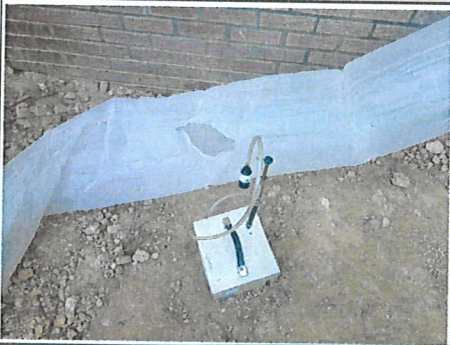
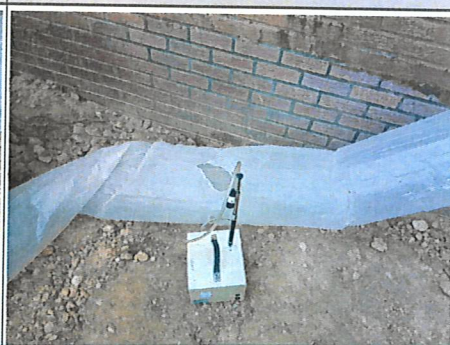
| 시료번호 | G-13 | 측 정 사 진 | |
|---|---|---|---|
| 시료번호 | G-14 | 측 정 사 진 | |

| 시료번호 | G-13 | 측 정 사 진 | |
|---|---|---|---|
| 측정지점 | 음압기 토출구7 | | |
| 분석결과 | 기준치 이하 | | |

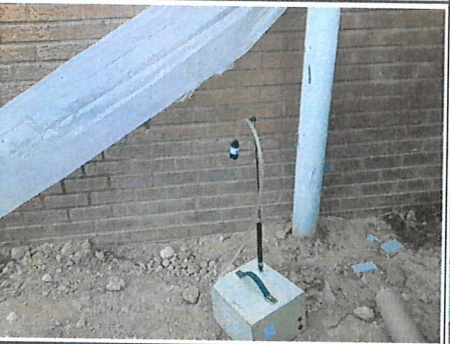
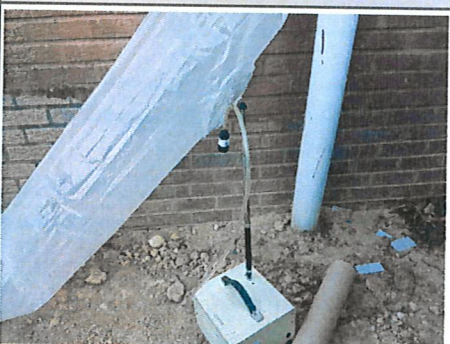
| 시료번호 | G-13 | 측 정 사 진 | |
|---|---|---|---|
| 시료번호 | G-15 | 측 정 사 진 | |

| 시료번호 | G-13 | 측 정 사 진 | |
|---|---|---|---|
| 측정지점 | 음압기 토출구8 | | |
| 분석결과 | 기준치 이하 | | |

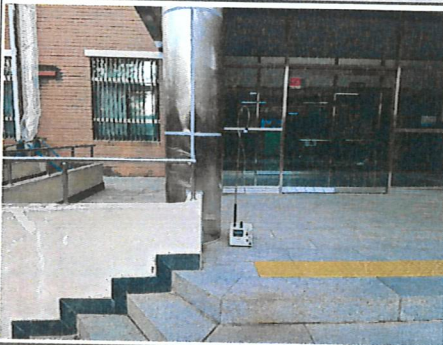
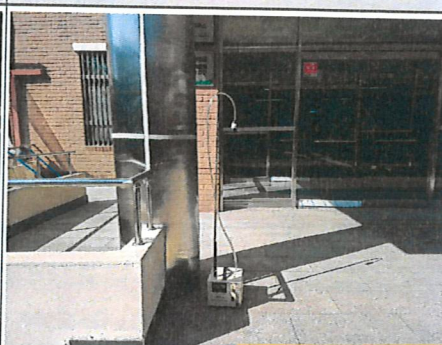
| 시료번호 | H-1 | 측 정 사 진 | |

| 시료번호 | H-1 | 측 정 사 진 | |
|---|---|---|---|
| 측정지점 | 부지경계1 | | |
| 분석결과 | 기준치 이하 | | |

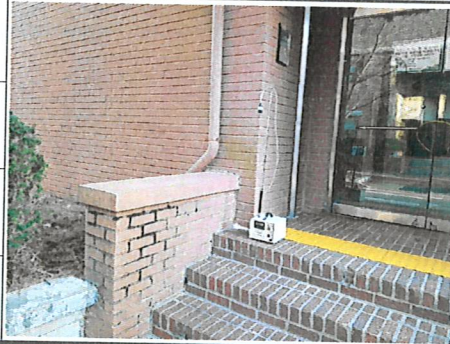
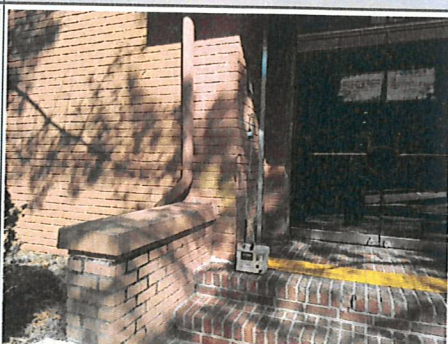
| 시료번호 | H-1 | 측 정 사 진 | |
|---|---|---|---|
| 시료번호 | H-2 | 측 정 사 진 | |

| 시료번호 | H-1 | 측 정 사 진 | |
|---|---|---|---|
| 측정지점 | 부지경계2 | | |
| 분석결과 | 기준치 이하 | | |

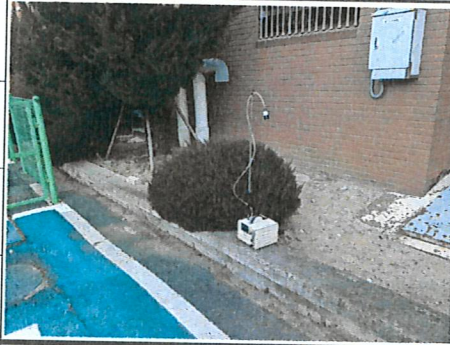
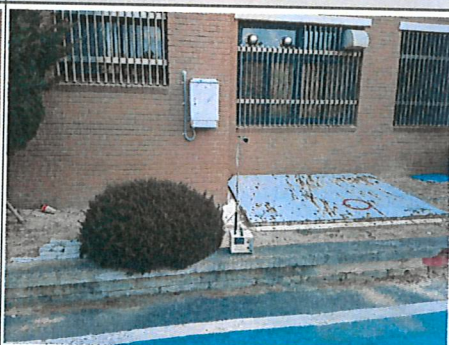
| 시료번호 | H-1 | 측 정 사 진 | |
|---|---|---|---|
| 시료번호 | H-3 | 측 정 사 진 | |

| 시료번호 | H-1 | 측 정 사 진 | |
|---|---|---|---|
| 측정지점 | 부지경계3 | | |
| 분석결과 | 기준치 이하 | | |

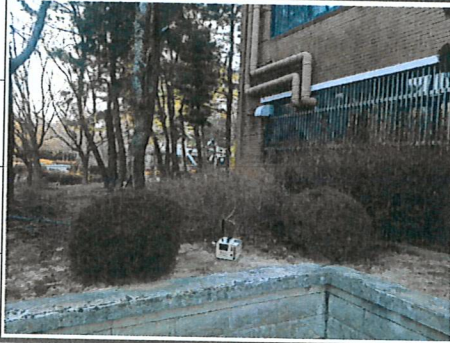
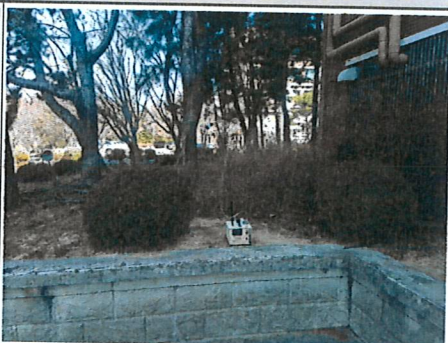
| 시료번호 | H-1 | 측 정 사 진 | |
|---|---|---|---|
| 시료번호 | H-4 | 측 정 사 진 | |

| 시료번호 | H-1 | 측 정 사 진 | |
|---|---|---|---|
| 측정지점 | 부지경계4 | | |
| 분석결과 | 기준치 이하 | | |

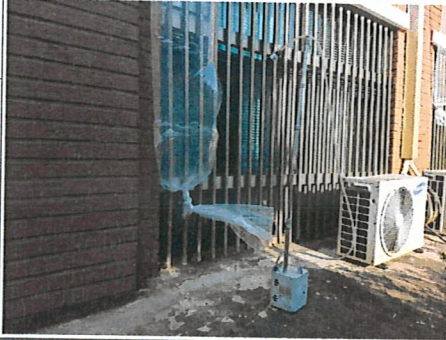
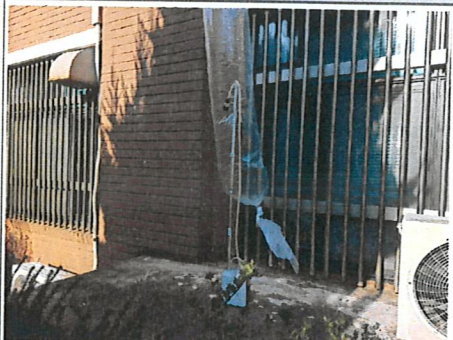
| 시료번호 | H-9 | 측 정 사 진 | |

| 시료번호 | H-9 | 측 정 사 진 | |
|---|---|---|---|
| 측정지점 | 음압기 토출구2 | | |
| 분석결과 | 기준치 이하 | | |

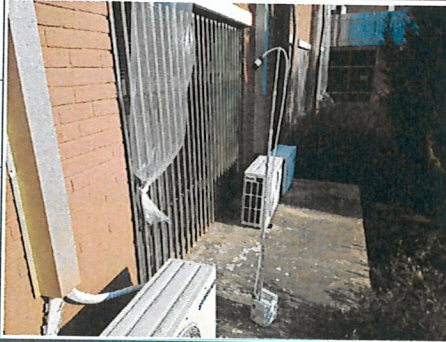
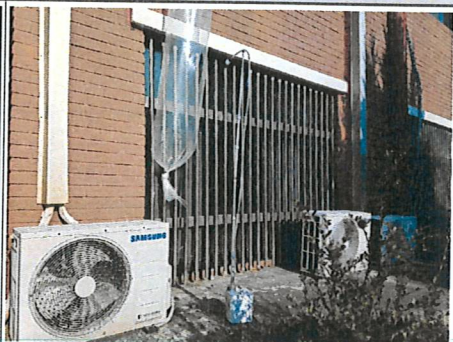
| 시료번호 | H-9 | 측 정 사 진 | |
|---|---|---|---|
| 시료번호 | H-10 | 측 정 사 진 | |

| 시료번호 | H-9 | 측 정 사 진 | |
|---|---|---|---|
| 측정지점 | 음압기 토출구3 | | |
| 분석결과 | 기준치 이하 | | |
