# 석면비산측정 결과보고서

{ 현장명 : (전남대)여수캠퍼스 제1공학관 석면교체철거공사 }

-측정일 : 2022년 01월 28일 ~ 02월 19일

조사기관 : (주) 한 국 석 면 환 경 연 구 소

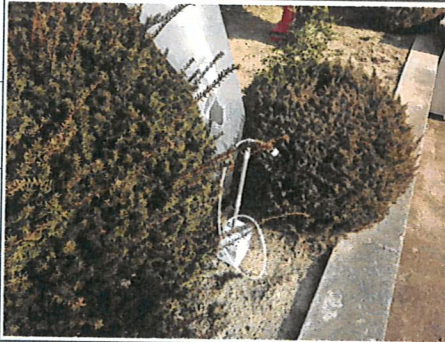
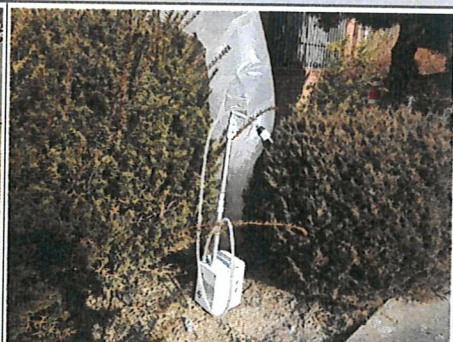
| 시료번호 | H-9 | 측 정 사 진 | |
|---|---|---|---|
| 시료번호 | H-11 | 측 정 사 진 | |

| 시료번호 | H-9 | 측 정 사 진 | |
|---|---|---|---|
| 측정지점 | 음압기 토출구4 | | |
| 분석결과 | 기준치 이하 | | |

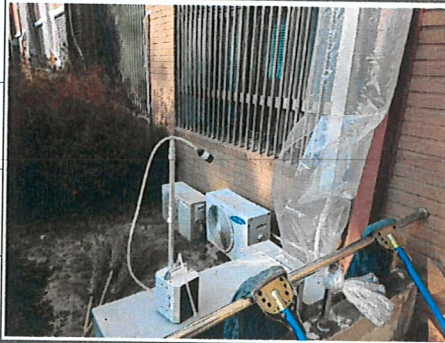
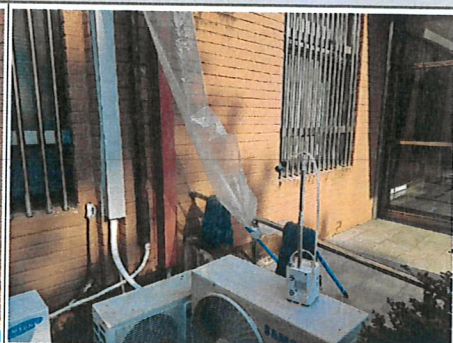
| 시료번호 | H-9 | 측 정 사 진 | |
|---|---|---|---|
| 시료번호 | H-12 | 측 정 사 진 | |

| 시료번호 | H-9 | 측 정 사 진 | |
|---|---|---|---|
| 측정지점 | 음압기 토출구5 | | |
| 분석결과 | 기준치 이하 | | |

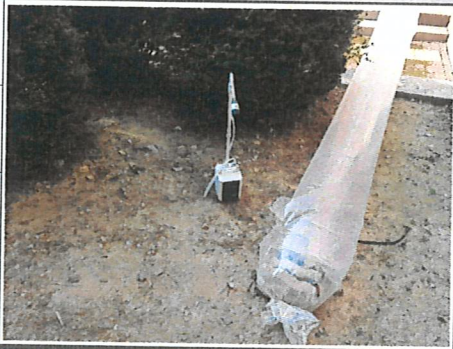
| 시료번호 | H-13 | 측 정 사 진 | |

| 시료번호 | H-13 | 측 정 사 진 | |
|---|---|---|---|
| 측정지점 | 음압기 토출구6 | | |
| 측정장비 | KORA - 23 | | |
| 측정시간 | 09:00~09:40 | | |

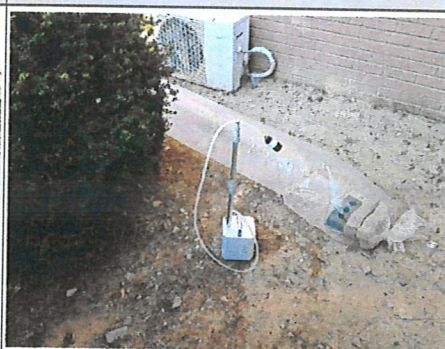
| 시료번호 | H-13 | 측 정 사 진 | |
|---|---|---|---|
| 분석결과 | 기준치 이하 | | |

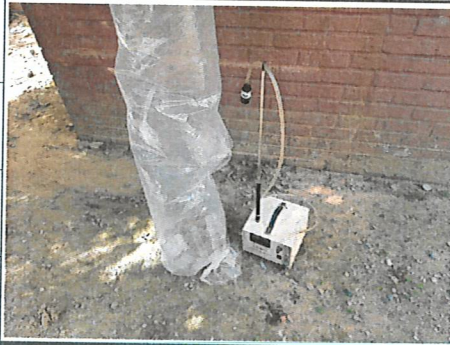
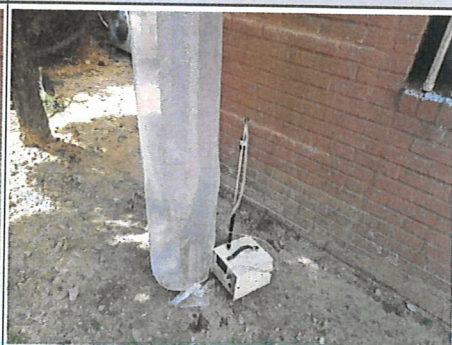
| 시료번호 | H-13 | 측 정 사 진 | |
|---|---|---|---|
| 시료번호 | H-14 | 측 정 사 진 | |

| 시료번호 | H-13 | 측 정 사 진 | |
|---|---|---|---|
| 측정지점 | 음압기 토출구7 | | |
| 분석결과 | 기준치 이하 | | |

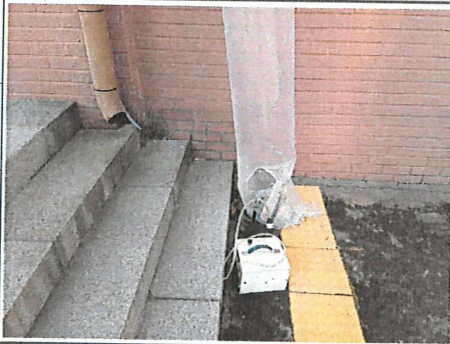
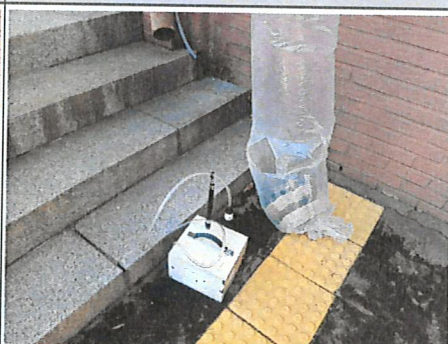
| 시료번호 | H-13 | 측 정 사 진 | |
|---|---|---|---|
| 시료번호 | H-15 | 측 정 사 진 | |

| 시료번호 | H-13 | 측 정 사 진 | |
|---|---|---|---|
| 측정지점 | 음압기 토출구8 | | |
| 분석결과 | 기준치 이하 | | |

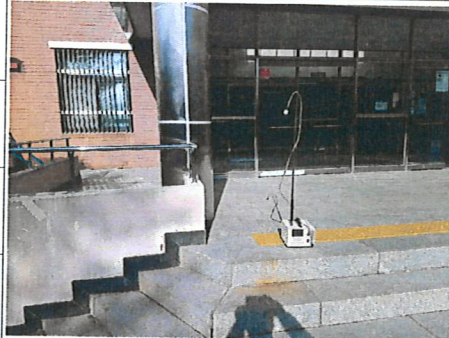
| 시료번호 | I-1 | 측 정 사 진 | |

| 시료번호 | I-1 | 측 정 사 진 | |
|---|---|---|---|
| 측정지점 | 부지경계1 | | |
| 분석결과 | 기준치 이하 | | |

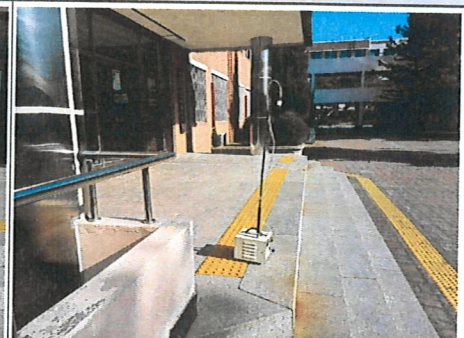
| 시료번호 | I-1 | 측 정 사 진 | |
|---|---|---|---|
| 측정장비 | KORA - 1 | | |
| 측정시간 | 09:00~13:00 | | |

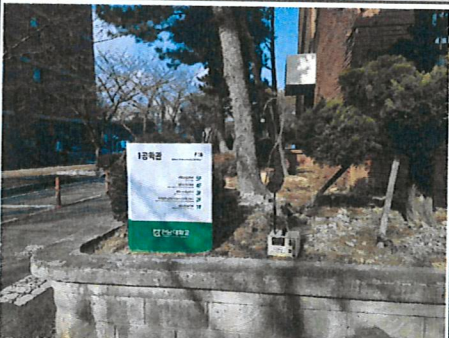
| 시료번호 | I-1 | 측 정 사 진 | |
|---|---|---|---|
| 시료번호 | I-2 | 측 정 사 진 | |

| 시료번호 | I-1 | 측 정 사 진 | |
|---|---|---|---|
| 측정지점 | 부지경계2 | | |
| 분석결과 | 기준치 이하 | | |

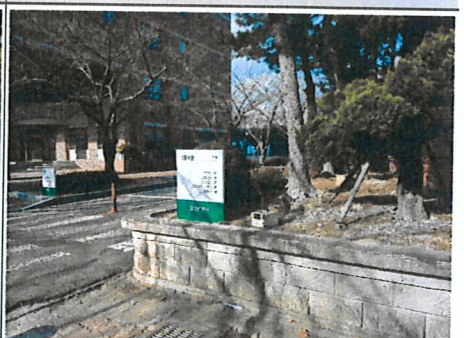
| 시료번호 | I-1 | 측 정 사 진 | |
|---|---|---|---|
| 측정장비 | KORA - 2 | | |
| 측정시간 | 09:00~13:00 | | |

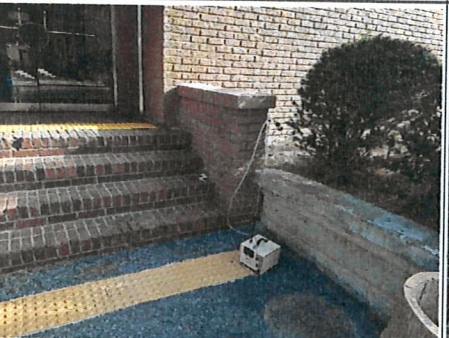
| 시료번호 | I-1 | 측 정 사 진 | |
|---|---|---|---|
| 시료번호 | I-3 | 측 정 사 진 | |

| 시료번호 | I-1 | 측 정 사 진 | |
|---|---|---|---|
| 측정지점 | 부지경계3 | | |

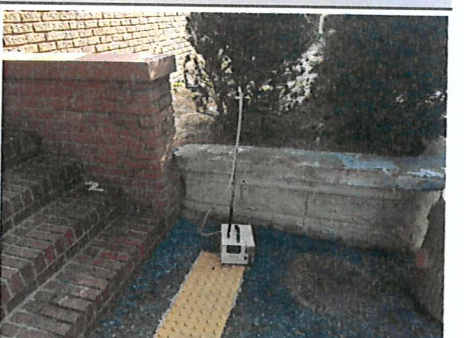
| 시료번호 | I-1 | 측 정 사 진 | |
|---|---|---|---|
| 측정장비 | KORA - 3 | | |
| 측정시간 | 09:00~13:00 | | |

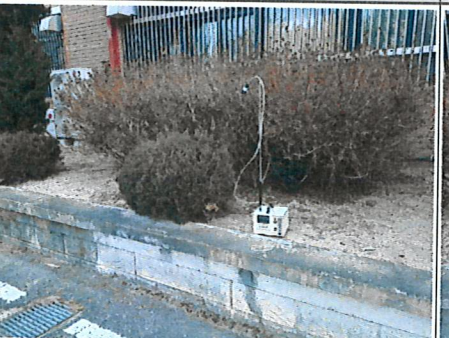
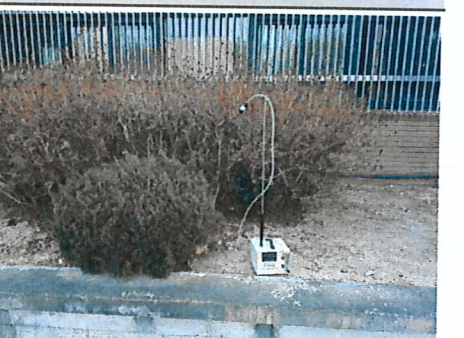
| 시료번호 | I-1 | 측 정 사 진 | |
|---|---|---|---|
| 시료번호 | I-4 | 측 정 사 진 | |

| 시료번호 | I-1 | 측 정 사 진 | |
|---|---|---|---|
| 측정지점 | 부지경계4 | | |
| 분석결과 | 기준치 이하 | | |

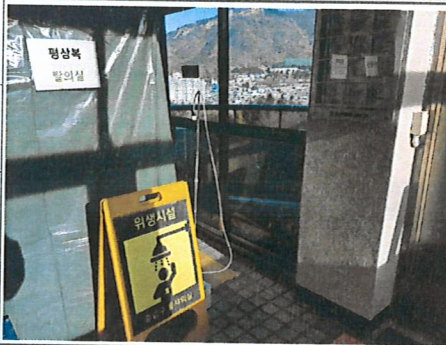
| 시료번호 | I-5 | 측 정 사 진 | |

| 시료번호 | I-5 | 측 정 사 진 | |
|---|---|---|---|
| 측정지점 | 위생설비 입구 | | |
| 분석결과 | 기준치 이하 | | |

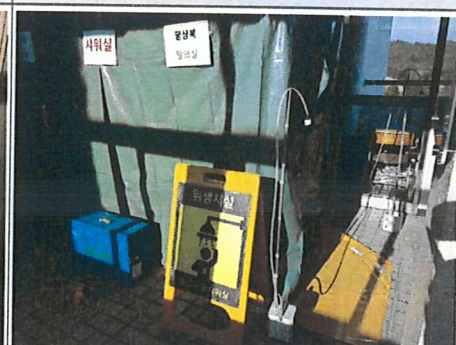
| 시료번호 | I-5 | 측 정 사 진 | |
|---|---|---|---|
| 측정장비 | KORA - 16 | | |
| 측정시간 | 09:20~10:00 | | |

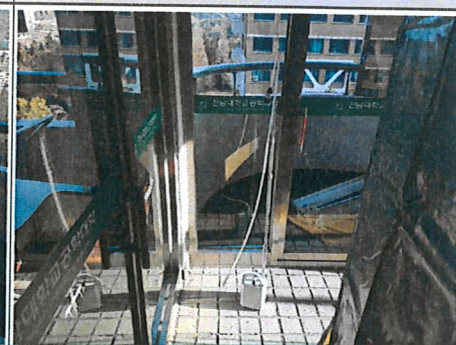
| 시료번호 | I-5 | 측 정 사 진 | |
|---|---|---|---|
| 시료번호 | I-6 | 측 정 사 진 | |

| 시료번호 | I-5 | 측 정 사 진 | |
|---|---|---|---|
| 측정지점 | 폐기물 반출구 | | |
| 측정장비 | KORA - 16 | | |
| 측정시간 | 09:20~10:00 | | |

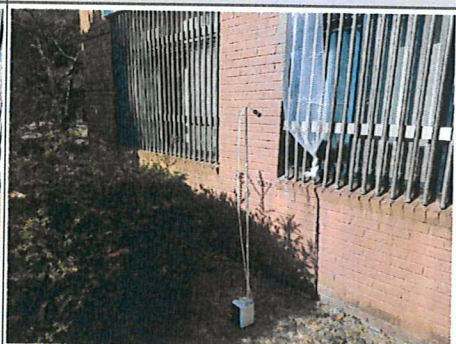
| 시료번호 | I-5 | 측 정 사 진 | |
|---|---|---|---|
| 시료번호 | I-7 | 측 정 사 진 | |

| 시료번호 | I-5 | 측 정 사 진 | |
|---|---|---|---|
| 측정지점 | 음압기 토출구1 | | |
| 측정장비 | KORA - 17 | | |
| 측정시간 | 09:20~10:00 | | |

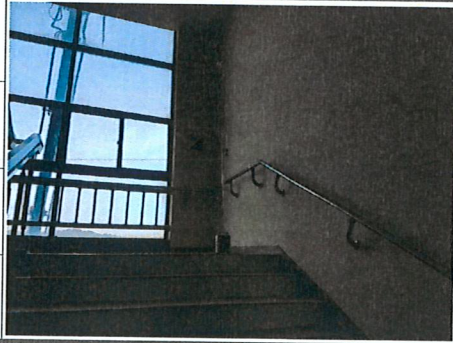
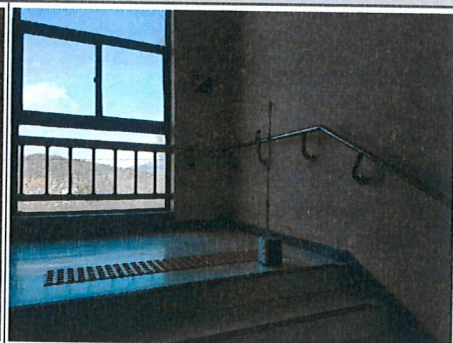
| 시료번호 | I-5 | 측 정 사 진 | |
|---|---|---|---|
| 시료번호 | I-8 | 측 정 사 진 | |

| 시료번호 | I-5 | 측 정 사 진 | |
|---|---|---|---|
| 측정지점 | 작업장 주변(실내) | | |
| 분석결과 | 기준치 이하 | | |

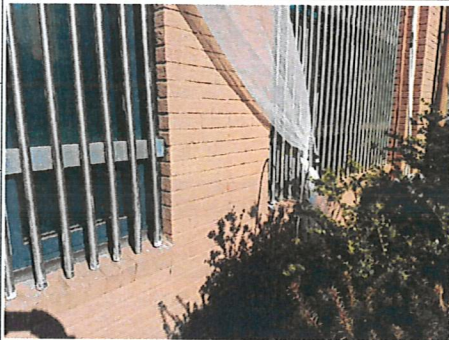
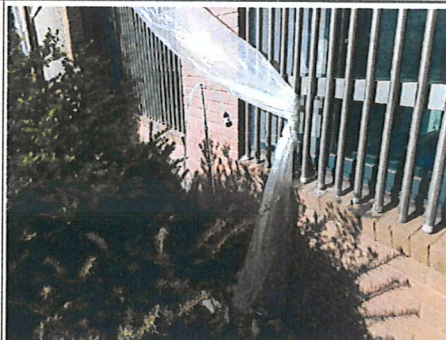
| 시료번호 | I-9 | 측 정 사 진 | |

| 시료번호 | I-9 | 측 정 사 진 | |
|---|---|---|---|
| 측정지점 | 음압기 토출구2 | | |
| 분석결과 | 기준치 이하 | | |

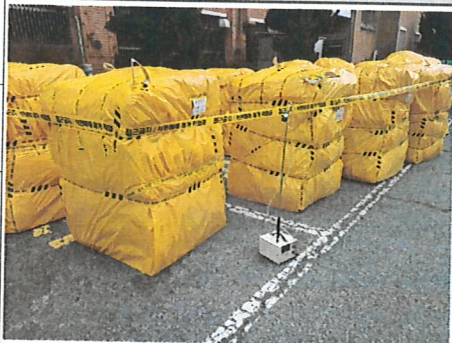
| 시료번호 | J-1 | 측 정 사 진 | |

| 연번 | 시료번호 | 측정지점 | 유량<br>(L/min) | 채취량<br>(L) | 측정농도<br>(개/cm³) | 검출 석면<br>(측정결과) |
|---|---|---|---|---|---|---|
| 1 | J-1 | 폐기물 보관지점1 | 10.052 | 402.1 | 0.000 | 기준치 이하 |

| 시료번호 | J-1 | 측 정 사 진 | |
|---|---|---|---|
| 측정지점 | 폐기물 보관지점1 | | |
| 분석결과 | 기준치 이하 | | |

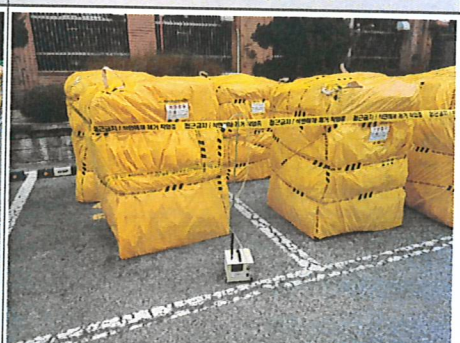
| 시료번호 | J-1 | 측 정 사 진 | |
|---|---|---|---|
| 측정장비 | KORA - 5 | | |
| 측정시간 | 09:00~09:40 | | |

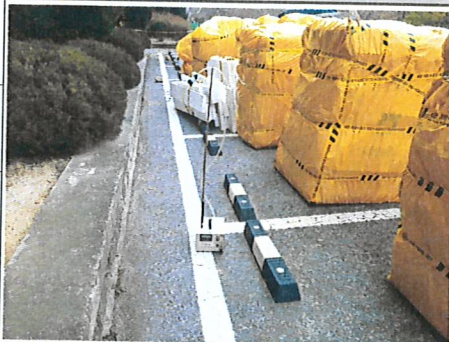
| 시료번호 | J-1 | 측 정 사 진 | |
|---|---|---|---|
| 시료번호 | J-2 | 측 정 사 진 | |

| 2 | J-2 | 폐기물 보관지점2 | 10.057 | 402.3 | 0.000 | 기준치 이하 |

| 시료번호 | J-1 | 측 정 사 진 | |
|---|---|---|---|
| 측정지점 | 폐기물 보관지점2 | | |
| 분석결과 | 기준치 이하 | | |

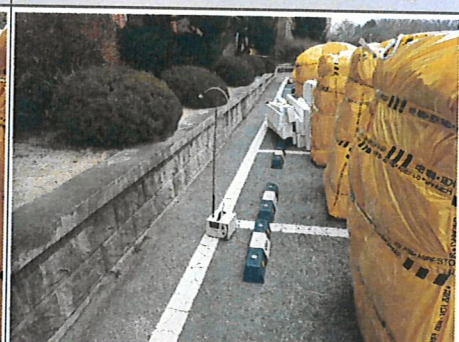
| 시료번호 | J-1 | 측 정 사 진 | |
|---|---|---|---|
| 측정장비 | KORA - 6 | | |
| 측정시간 | 09:00~09:40 | | |

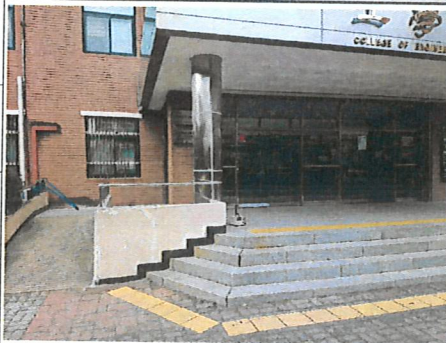
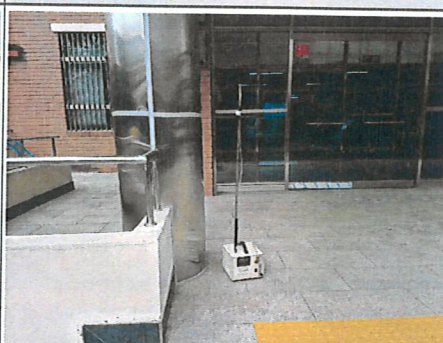
| 시료번호 | K-1 | 측 정 사 진 | |

| 연번 | 시료번호 | 측정지점 | 유량<br>(L/min) | 채취량<br>(L) | 측정농도<br>(개/cm³) | 검출 석면<br>(측정결과) |
|---|---|---|---|---|---|---|
| 1 | K-1 | 부지경계1 | 10.051 | 2412.2 | 0.002 | 기준치 이하 |

| 시료번호 | K-1 | 측 정 사 진 | |
|---|---|---|---|
| 측정지점 | 부지경계1 | | |
| 분석결과 | 기준치 이하 | | |

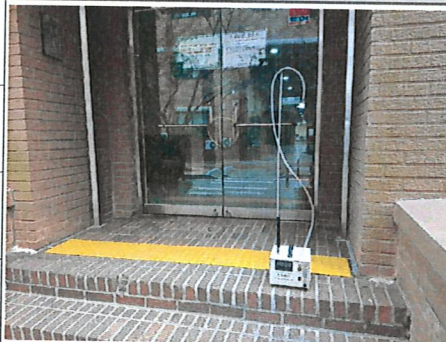
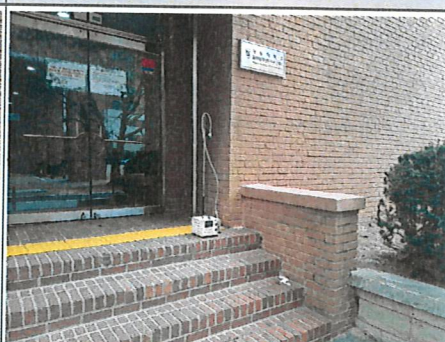
| 시료번호 | K-1 | 측 정 사 진 | |
|---|---|---|---|
| 시료번호 | K-2 | 측 정 사 진 | |

| 연번 | 시료번호 | 측정지점 | 유량<br>(L/min) | 채취량<br>(L) | 측정농도<br>(개/cm³) | 검출 석면<br>(측정결과) |
|---|---|---|---|---|---|---|
| 2 | K-2 | 부지경계2 | 10.050 | 2412.0 | 0.000 | 기준치 이하 |

| 시료번호 | K-1 | 측 정 사 진 | |
|---|---|---|---|
| 측정지점 | 부지경계2 | | |
| 분석결과 | 기준치 이하 | | |

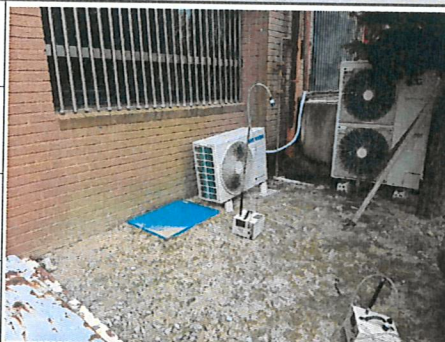
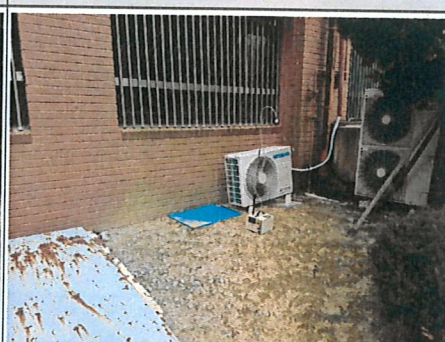
| 시료번호 | K-1 | 측 정 사 진 | |
|---|---|---|---|
| 시료번호 | K-3 | 측 정 사 진 | |

| 연번 | 시료번호 | 측정지점 | 유량<br>(L/min) | 채취량<br>(L) | 측정농도<br>(개/cm³) | 검출 석면<br>(측정결과) |
|---|---|---|---|---|---|---|
| 3 | K-3 | 부지경계3 | 10.055 | 2413.2 | 0.001 | 기준치 이하 |

| 시료번호 | K-1 | 측 정 사 진 | |
|---|---|---|---|
| 측정지점 | 부지경계3 | | |
| 분석결과 | 기준치 이하 | | |

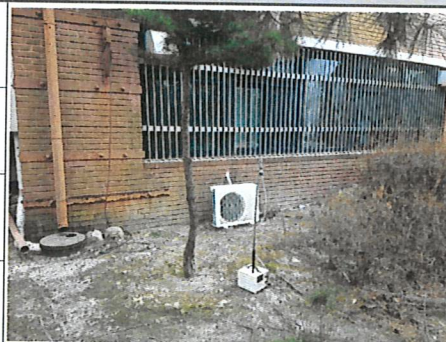
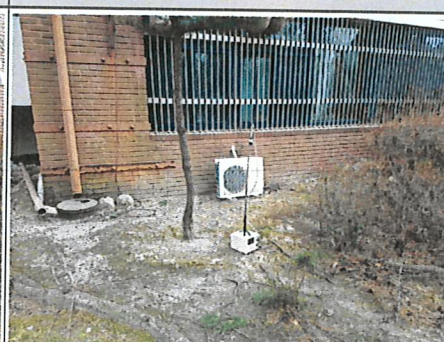
| 시료번호 | K-1 | 측 정 사 진 | |
|---|---|---|---|
| 시료번호 | K-4 | 측 정 사 진 | |

| 연번 | 시료번호 | 측정지점 | 유량<br>(L/min) | 채취량<br>(L) | 측정농도<br>(개/cm³) | 검출 석면<br>(측정결과) |
|---|---|---|---|---|---|---|
| 4 | K-4 | 부지경계4 | 10.053 | 2412.6 | 0.001 | 기준치 이하 |

| 시료번호 | K-1 | 측 정 사 진 | |
|---|---|---|---|
| 측정지점 | 부지경계4 | | |
| 분석결과 | 기준치 이하 | | |

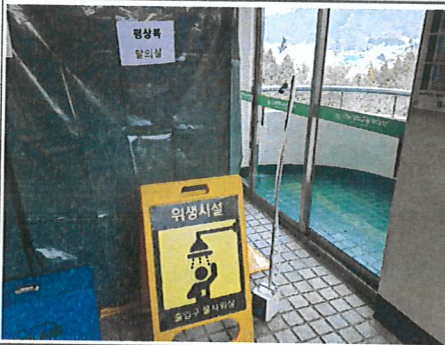
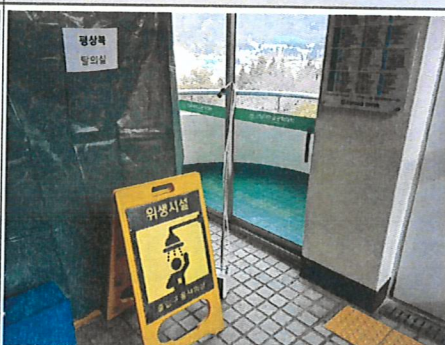
| 시료번호 | K-5 | 측 정 사 진 | |

| 연번 | 시료번호 | 측정지점 | 유량<br>(L/min) | 채취량<br>(L) | 측정농도<br>(개/cm³) | 검출 석면<br>(측정결과) |
|---|---|---|---|---|---|---|
| 5 | K-5 | 위생설비 입구 | 10.208 | 408.3 | 0.002 | 기준치 이하 |

| 시료번호 | K-5 | 측 정 사 진 | |
|---|---|---|---|
| 측정지점 | 위생설비 입구 | | |
| 분석결과 | 기준치 이하 | | |

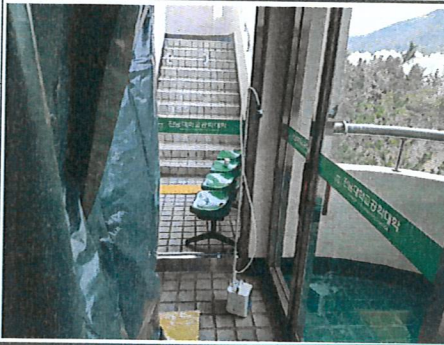
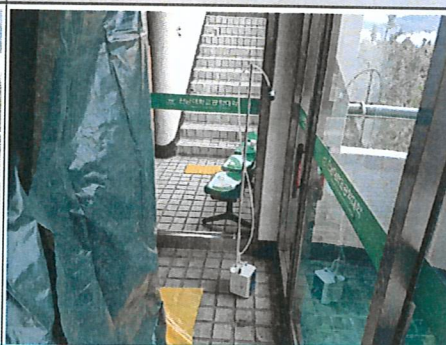
| 시료번호 | K-5 | 측 정 사 진 | |
|---|---|---|---|
| 시료번호 | K-6 | 측 정 사 진 | |

| 연번 | 시료번호 | 측정지점 | 유량<br>(L/min) | 채취량<br>(L) | 측정농도<br>(개/cm³) | 검출 석면<br>(측정결과) |
|---|---|---|---|---|---|---|
| 6 | K-6 | 폐기물 반출구 | 10.205 | 408.2 | 0.003 | 기준치 이하 |

| 시료번호 | K-5 | 측 정 사 진 | |
|---|---|---|---|
| 측정지점 | 폐기물 반출구 | | |
| 분석결과 | 기준치 이하 | | |

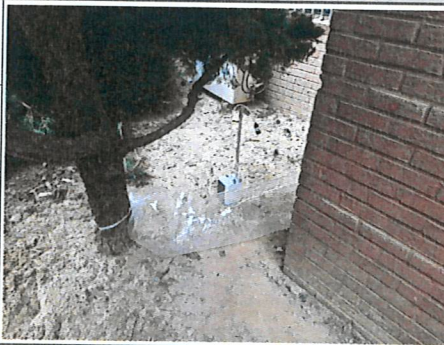
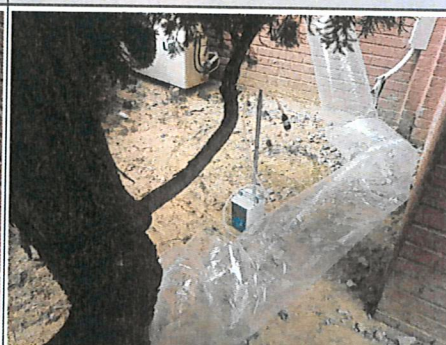
| 시료번호 | K-5 | 측 정 사 진 | |
|---|---|---|---|
| 시료번호 | K-7 | 측 정 사 진 | |

| 연번 | 시료번호 | 측정지점 | 유량<br>(L/min) | 채취량<br>(L) | 측정농도<br>(개/cm³) | 검출 석면<br>(측정결과) |
|---|---|---|---|---|---|---|
| 7 | K-7 | 음압기 토출구1 | 10.204 | 408.2 | 0.002 | 기준치 이하 |

| 시료번호 | K-5 | 측 정 사 진 | |
|---|---|---|---|
| 측정지점 | 음압기 토출구1 | | |
| 분석결과 | 기준치 이하 | | |

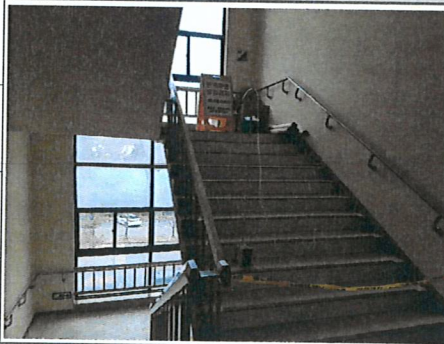
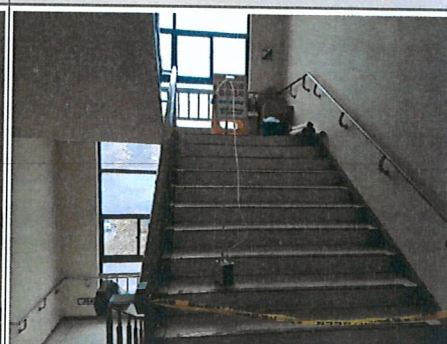
| 시료번호 | K-5 | 측 정 사 진 | |
|---|---|---|---|
| 시료번호 | K-8 | 측 정 사 진 | |

| 연번 | 시료번호 | 측정지점 | 유량<br>(L/min) | 채취량<br>(L) | 측정농도<br>(개/cm³) | 검출 석면<br>(측정결과) |
|---|---|---|---|---|---|---|
| 8 | K-8 | 작업장 주변(실내) | 10.196 | 1223.5 | 0.001 | 기준치 이하 |

| 시료번호 | K-5 | 측 정 사 진 | |
|---|---|---|---|
| 측정지점 | 작업장 주변(실내) | | |
| 분석결과 | 기준치 이하 | | |

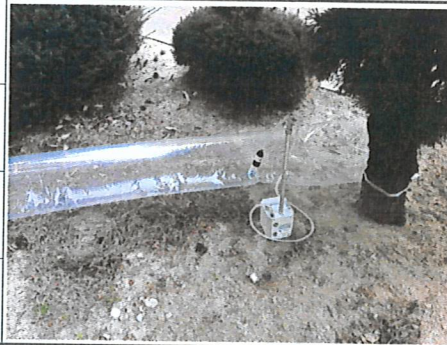
| 시료번호 | K-9 | 측 정 사 진 | |

| 연번 | 시료번호 | 측정지점 | 유량<br>(L/min) | 채취량<br>(L) | 측정농도<br>(개/cm³) | 검출 석면<br>(측정결과) |
|---|---|---|---|---|---|---|
| 9 | K-9 | 음압기 토출구2 | 10.198 | 407.9 | 0.003 | 기준치 이하 |

| 시료번호 | K-9 | 측 정 사 진 | |
|---|---|---|---|
| 측정지점 | 음압기 토출구2 | | |
| 분석결과 | 기준치 이하 | | |

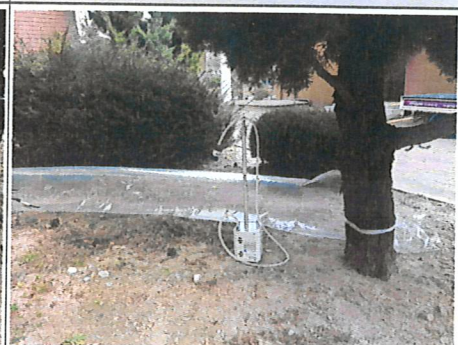
| 시료번호 | K-9 | 측 정 사 진 | |
|---|---|---|---|
| 측정장비 | KORA - 16 | | |
| 측정시간 | 09:20~10:00 | | |

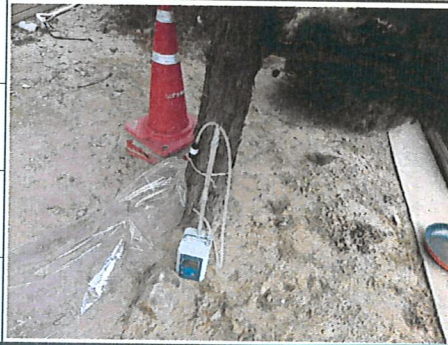
| 시료번호 | K-9 | 측 정 사 진 | |
|---|---|---|---|
| 시료번호 | K-10 | 측 정 사 진 | |

| 연번 | 시료번호 | 측정지점 | 유량<br>(L/min) | 채취량<br>(L) | 측정농도<br>(개/cm³) | 검출 석면<br>(측정결과) |
|---|---|---|---|---|---|---|
| 10 | K-10 | 음압기 토출구3 | 10.193 | 407.7 | 0.002 | 기준치 이하 |

| 시료번호 | K-9 | 측 정 사 진 | |
|---|---|---|---|
| 측정지점 | 음압기 토출구3 | | |
| 분석결과 | 기준치 이하 | | |

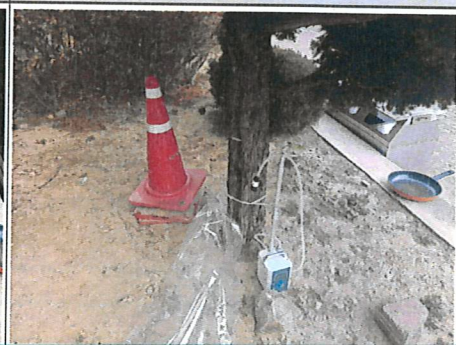
| 시료번호 | K-9 | 측 정 사 진 | |
|---|---|---|---|
| 측정장비 | KORA - 17 | | |
| 측정시간 | 09:20~10:00 | | |

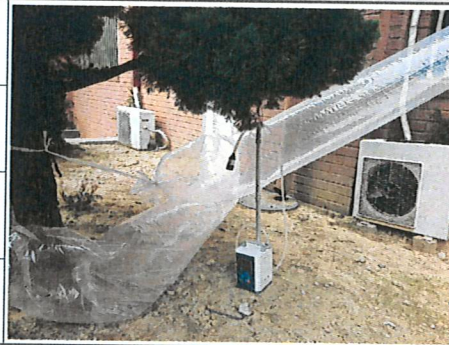
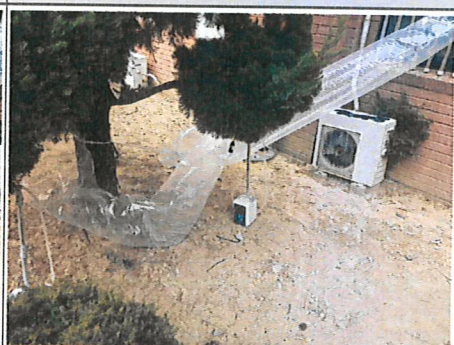
| 시료번호 | K-9 | 측 정 사 진 | |
|---|---|---|---|
| 시료번호 | K-11 | 측 정 사 진 | |

| 연번 | 시료번호 | 측정지점 | 유량<br>(L/min) | 채취량<br>(L) | 측정농도<br>(개/cm³) | 검출 석면<br>(측정결과) |
|---|---|---|---|---|---|---|
| 1 | K-11 | 음압기 토출구4 | 10.197 | 407.9 | 0.004 | 기준치 이하 |

| 시료번호 | K-9 | 측 정 사 진 | |
|---|---|---|---|
| 측정지점 | 음압기 토출구4 | | |
| 분석결과 | 기준치 이하 | | |

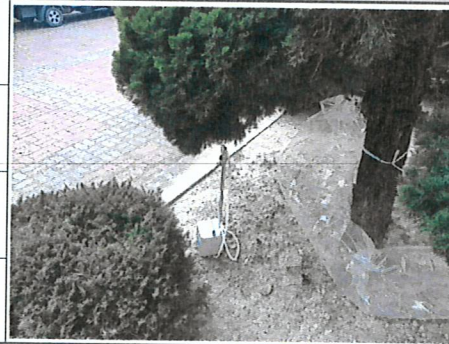
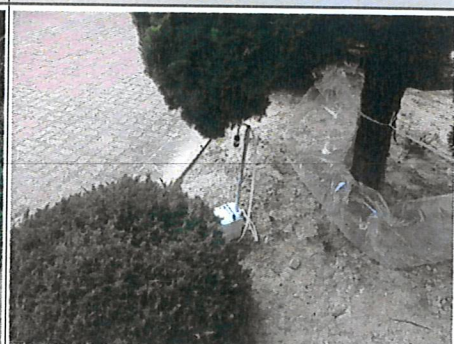
| 시료번호 | K-9 | 측 정 사 진 | |
|---|---|---|---|
| 시료번호 | K-12 | 측 정 사 진 | |

| 연번 | 시료번호 | 측정지점 | 유량<br>(L/min) | 채취량<br>(L) | 측정농도<br>(개/cm³) | 검출 석면<br>(측정결과) |
|---|---|---|---|---|---|---|
| 2 | K-12 | 음압기 토출구5 | 10.204 | 408.1 | 0.002 | 기준치 이하 |

| 시료번호 | K-9 | 측 정 사 진 | |
|---|---|---|---|
| 측정지점 | 음압기 토출구5 | | |
| 분석결과 | 기준치 이하 | | |

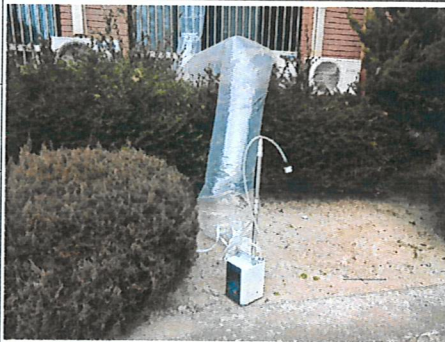
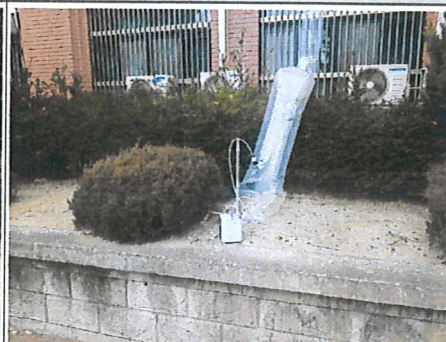
| 시료번호 | K-13 | 측 정 사 진 | |

| 연번 | 시료번호 | 측정지점 | 유량<br>(L/min) | 채취량<br>(L) | 측정농도<br>(개/cm³) | 검출 석면<br>(측정결과) |
|---|---|---|---|---|---|---|
| 3 | K-13 | 음압기 토출구6 | 10.202 | 408.1 | 0.002 | 기준치 이하 |

| 시료번호 | K-13 | 측 정 사 진 | |
|---|---|---|---|
| 측정지점 | 음압기 토출구6 | | |
| 분석결과 | 기준치 이하 | | |

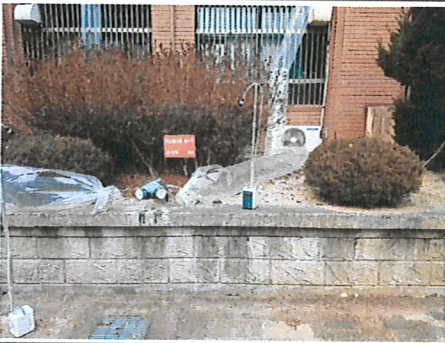
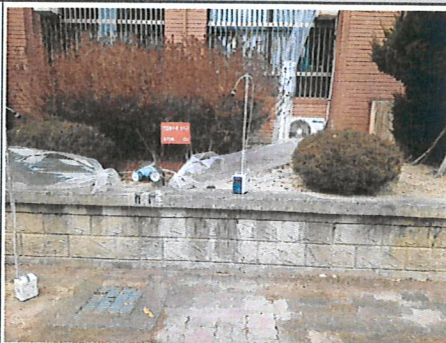
| 시료번호 | K-13 | 측 정 사 진 | |
|---|---|---|---|
| 시료번호 | K-14 | 측 정 사 진 | |

| 연번 | 시료번호 | 측정지점 | 유량<br>(L/min) | 채취량<br>(L) | 측정농도<br>(개/cm³) | 검출 석면<br>(측정결과) |
|---|---|---|---|---|---|---|
| 4 | K-14 | 음압기 토출구7 | 10.204 | 408.1 | 0.004 | 기준치 이하 |

| 시료번호 | K-13 | 측 정 사 진 | |
|---|---|---|---|
| 측정지점 | 음압기 토출구7 | | |
| 분석결과 | 기준치 이하 | | |

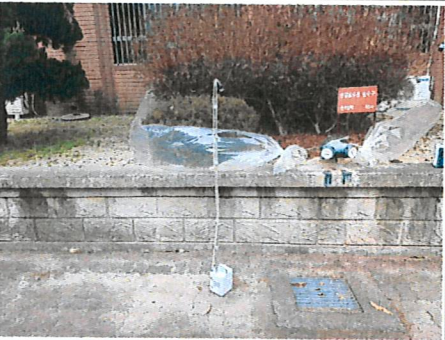
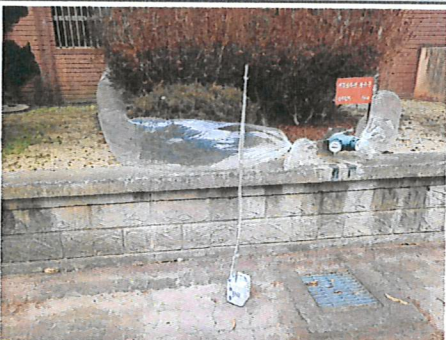
| 시료번호 | K-13 | 측 정 사 진 | |
|---|---|---|---|
| 시료번호 | K-15 | 측 정 사 진 | |

| 연번 | 시료번호 | 측정지점 | 유량<br>(L/min) | 채취량<br>(L) | 측정농도<br>(개/cm³) | 검출 석면<br>(측정결과) |
|---|---|---|---|---|---|---|
| 5 | K-15 | 음압기 토출구8 | 10.200 | 408.0 | 0.003 | 기준치 이하 |

| 시료번호 | K-13 | 측 정 사 진 | |
|---|---|---|---|
| 측정지점 | 음압기 토출구8 | | |

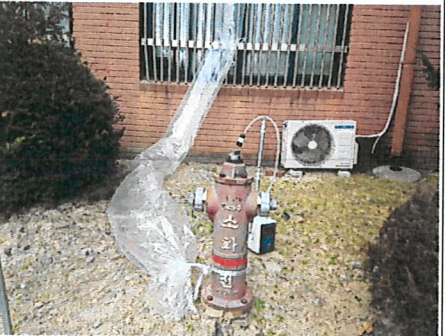
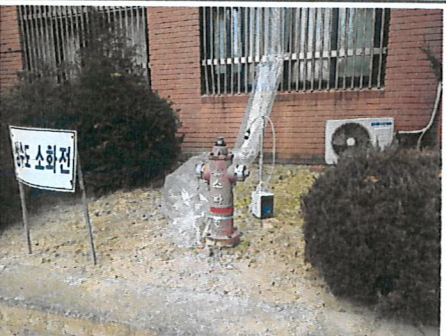
| 시료번호 | K-13 | 측 정 사 진 | |
|---|---|---|---|
| 시료번호 | K-16 | 측 정 사 진 | |

| 시료번호 | K-13 | 측 정 사 진 | |
|---|---|---|---|
| 측정지점 | 음압기 토출구9 | | |
| 측정장비 | KORA - 23 | | |
| 측정시간 | 09:20~10:00 | | |
| 분석결과 | 기준치 이하 | | |

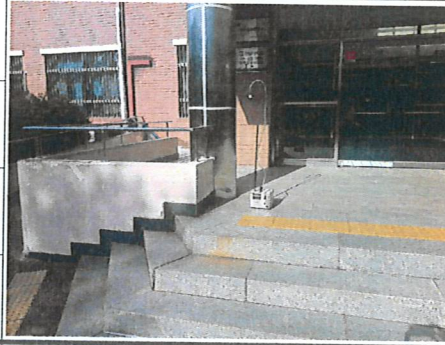
| 시료번호 | L-1 | 측 정 사 진 | |

| 시료번호 | L-1 | 측 정 사 진 | |
|---|---|---|---|
| 측정지점 | 부지경계1 | | |
| 측정장비 | KORA - 1 | | |
| 측정시간 | 09:00~13:00 | | |
| 분석결과 | 기준치 이하 | | |

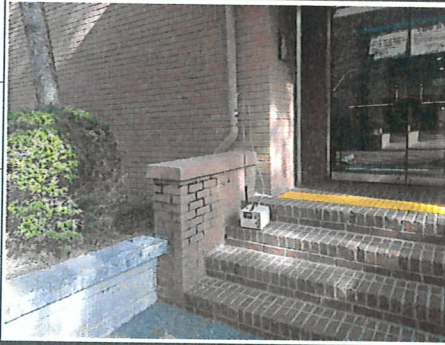
| 시료번호 | L-1 | 측 정 사 진 | |
|---|---|---|---|
| 시료번호 | L-2 | 측 정 사 진 | |

| 시료번호 | L-1 | 측 정 사 진 | |
|---|---|---|---|
| 측정지점 | 부지경계2 | | |
| 측정장비 | KORA - 2 | | |
| 측정시간 | 09:00~13:00 | | |
| 분석결과 | 기준치 이하 | | |

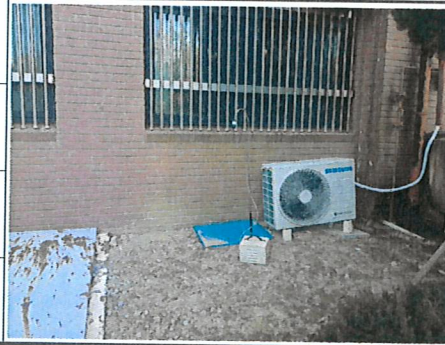
| 시료번호 | L-1 | 측 정 사 진 | |
|---|---|---|---|
| 시료번호 | L-3 | 측 정 사 진 | |

| 시료번호 | L-1 | 측 정 사 진 | |
|---|---|---|---|
| 측정지점 | 부지경계3 | | |
| 측정장비 | KORA - 3 | | |
| 측정시간 | 09:00~13:00 | | |
| 분석결과 | 기준치 이하 | | |

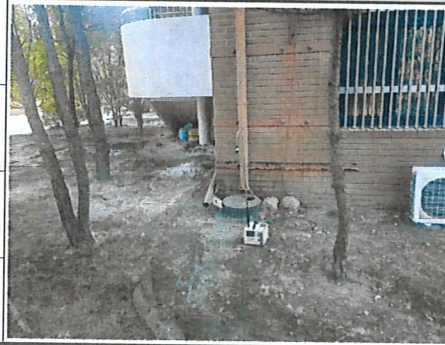
| 시료번호 | L-1 | 측 정 사 진 | |
|---|---|---|---|
| 시료번호 | L-4 | 측 정 사 진 | |

| 시료번호 | L-1 | 측 정 사 진 | |
|---|---|---|---|
| 측정지점 | 부지경계4 | | |
| 측정장비 | KORA - 4 | | |
| 측정시간 | 09:00~13:00 | | |
| 분석결과 | 기준치 이하 | | |

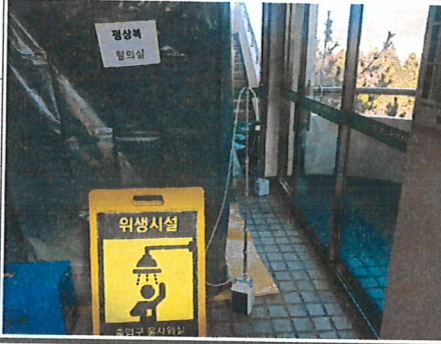
| 시료번호 | L-5 | 측 정 사 진 | |

| 시료번호 | L-5 | 측 정 사 진 | |
|---|---|---|---|
| 측정지점 | 위생설비 입구 | | |
| 측정장비 | KORA - 15 | | |
| 측정시간 | 10:20~11:00 | | |
| 분석결과 | 기준치 이하 | | |

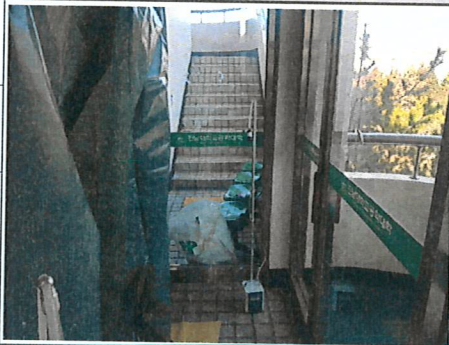
| 시료번호 | L-5 | 측 정 사 진 | |
|---|---|---|---|
| 시료번호 | L-6 | 측 정 사 진 | |

| 시료번호 | L-5 | 측 정 사 진 | |
|---|---|---|---|
| 측정지점 | 폐기물 반출구 | | |
| 측정장비 | KORA - 16 | | |
| 측정시간 | 10:20~11:00 | | |
| 분석결과 | 기준치 이하 | | |

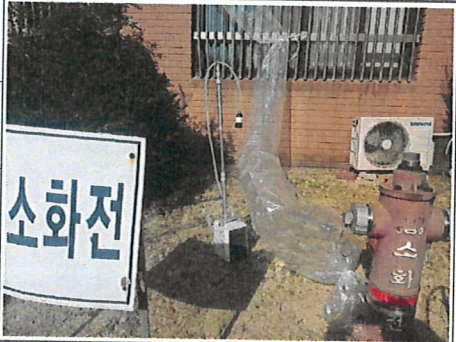
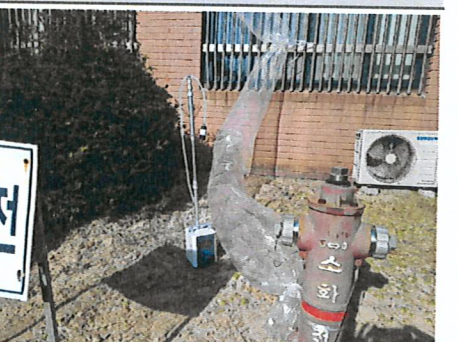
| 시료번호 | L-5 | 측 정 사 진 | |
|---|---|---|---|
| 시료번호 | L-7 | 측 정 사 진 | |

| 시료번호 | L-5 | 측 정 사 진 | |
|---|---|---|---|
| 측정지점 | 음압기 토출구1 | | |
| 측정장비 | KORA - 15 | | |
| 측정시간 | 09:20~10:00 | | |
| 분석결과 | 기준치 이하 | | |

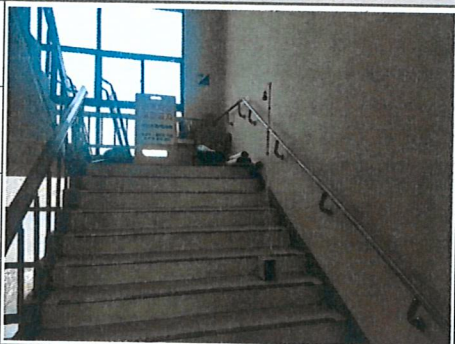
| 시료번호 | L-5 | 측 정 사 진 | |
|---|---|---|---|
| 시료번호 | L-8 | 측 정 사 진 | |

| 시료번호 | L-5 | 측 정 사 진 | |
|---|---|---|---|
| 측정지점 | 작업장 주변(실내) | | |
| 측정장비 | KORA - 17 | | |
| 측정시간 | 10:00~12:00 | | |
| 분석결과 | 기준치 이하 | | |

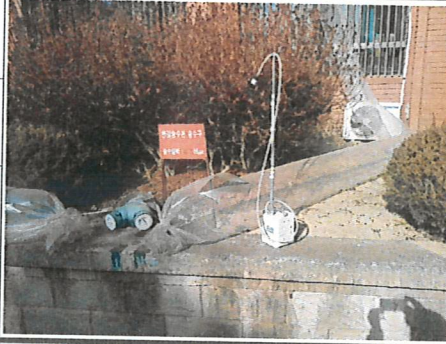
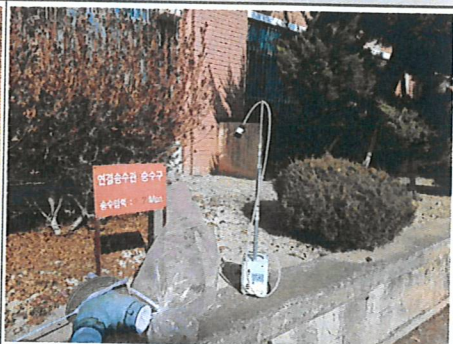
| 시료번호 | L-9 | 측 정 사 진 | |

| 시료번호 | L-9 | 측 정 사 진 | |
|---|---|---|---|
| 측정지점 | 음압기 토출구2 | | |
| 측정장비 | KORA - 18 | | |
| 측정시간 | 09:20~10:00 | | |
| 분석결과 | 기준치 이하 | | |

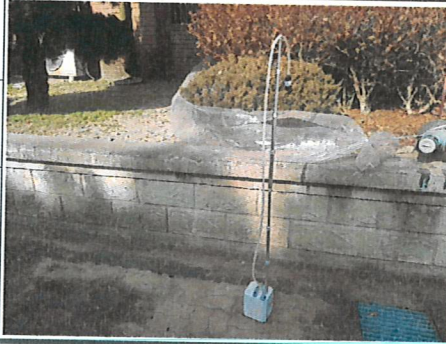
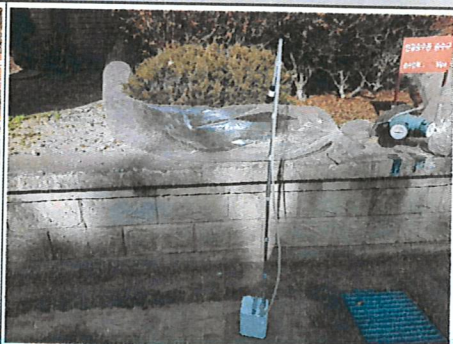
| 시료번호 | L-9 | 측 정 사 진 | |
|---|---|---|---|
| 시료번호 | L-10 | 측 정 사 진 | |

| 시료번호 | L-9 | 측 정 사 진 | |
|---|---|---|---|
| 측정지점 | 음압기 토출구3 | | |
| 측정장비 | KORA - 16 | | |
| 측정시간 | 09:20~10:00 | | |
| 분석결과 | 기준치 이하 | | |

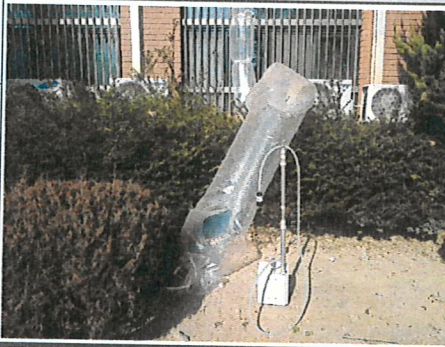
| 시료번호 | L-9 | 측 정 사 진 | |
|---|---|---|---|
| 시료번호 | L-11 | 측 정 사 진 | |

| 시료번호 | L-9 | 측 정 사 진 | |
|---|---|---|---|
| 측정지점 | 음압기 토출구4 | | |
| 측정장비 | KORA - 17 | | |
| 측정시간 | 09:20~10:00 | | |
| 분석결과 | 기준치 이하 | | |

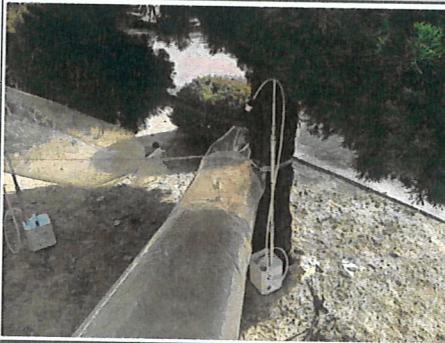
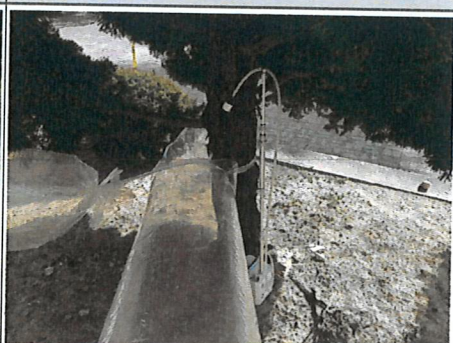
| 시료번호 | L-9 | 측 정 사 진 | |
|---|---|---|---|
| 시료번호 | L-12 | 측 정 사 진 | |

| 시료번호 | L-9 | 측 정 사 진 | |
|---|---|---|---|
| 측정지점 | 음압기 토출구5 | | |
| 측정장비 | KORA - 19 | | |
| 측정시간 | 09:20~10:00 | | |
| 분석결과 | 기준치 이하 | | |

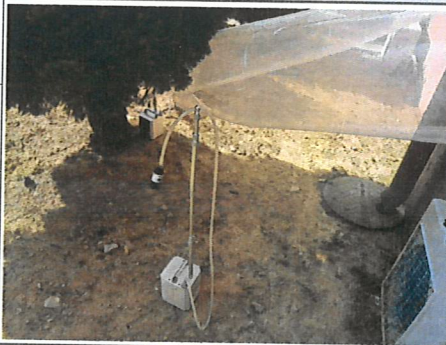
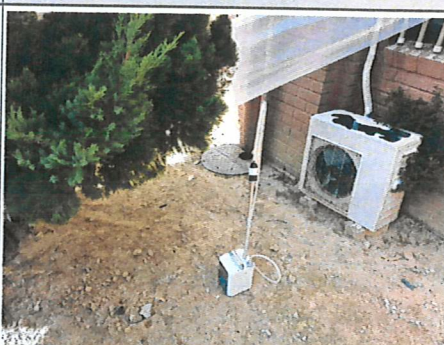
| 시료번호 | L-13 | 측 정 사 진 | |

| 시료번호 | L-13 | 측 정 사 진 | |
|---|---|---|---|
| 측정지점 | 음압기 토출구6 | | |
| 측정장비 | KORA - 22 | | |
| 측정시간 | 09:20~10:00 | | |
| 분석결과 | 기준치 이하 | | |

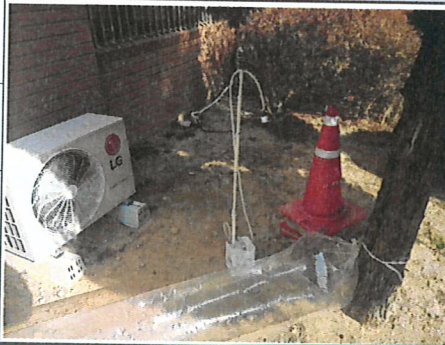
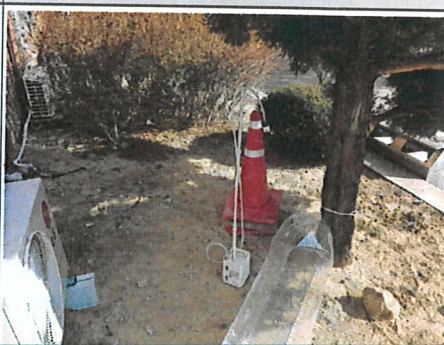
| 시료번호 | L-13 | 측 정 사 진 | |
|---|---|---|---|
| 시료번호 | L-14 | 측 정 사 진 | |

| 시료번호 | L-13 | 측 정 사 진 | |
|---|---|---|---|
| 측정지점 | 음압기 토출구7 | | |
| 측정장비 | KORA - 21 | | |
| 측정시간 | 09:20~10:00 | | |
| 분석결과 | 기준치 이하 | | |

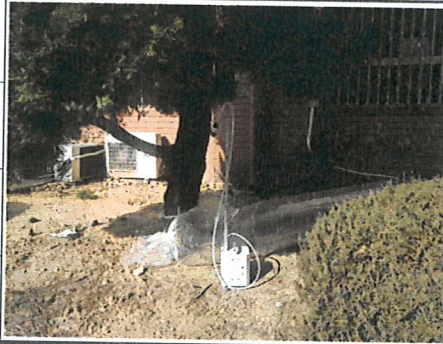
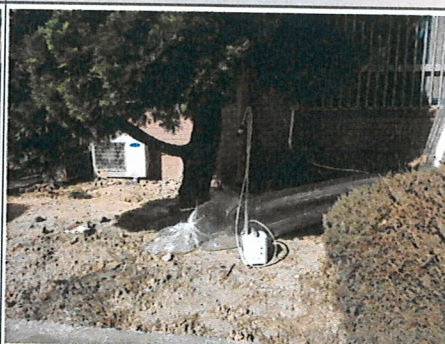
| 시료번호 | L-13 | 측 정 사 진 | |
|---|---|---|---|
| 시료번호 | L-15 | 측 정 사 진 | |

| 시료번호 | L-13 | 측 정 사 진 | |
|---|---|---|---|
| 측정지점 | 음압기 토출구8 | | |
| 측정장비 | KORA - 23 | | |
| 측정시간 | 09:20~10:00 | | |
| 분석결과 | 기준치 이하 | | |

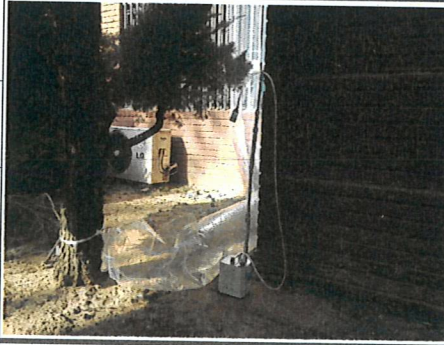
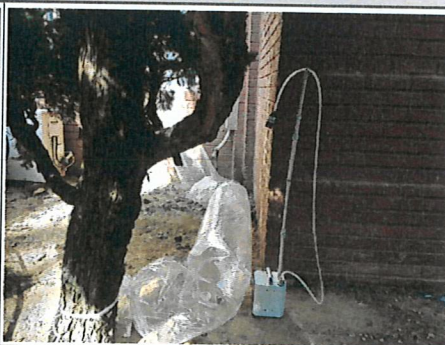
| 시료번호 | L-13 | 측 정 사 진 | |
|---|---|---|---|
| 시료번호 | L-16 | 측 정 사 진 | |

| 시료번호 | L-13 | 측 정 사 진 | |
|---|---|---|---|
| 측정지점 | 음압기 토출구9 | | |
| 측정장비 | KORA - 20 | | |
| 측정시간 | 09:20~10:00 | | |
| 분석결과 | 기준치 이하 | | |

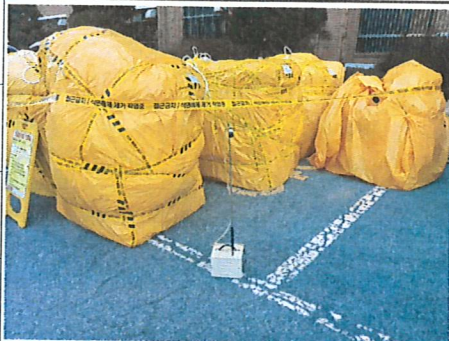
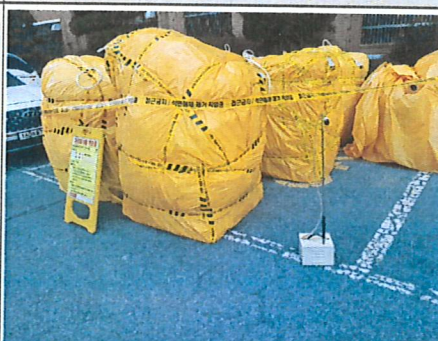
| 시료번호 | M-1 | 측 정 사 진 | |

| 시료번호 | M-1 | 측 정 사 진 | |
|---|---|---|---|
| 측정지점 | 폐기물 보관지점1 | | |
| 측정장비 | KORA - 7 | | |
| 측정시간 | 16:00~16:40 | | |
| 분석결과 | 기준치 이하 | | |

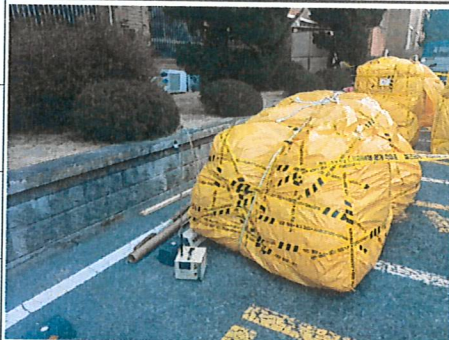
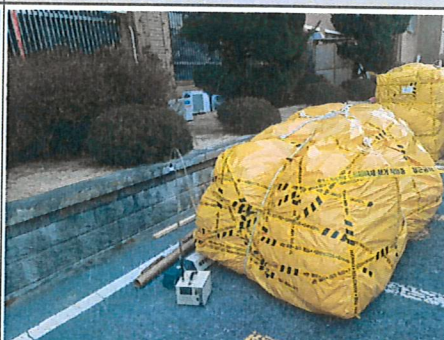
| 시료번호 | M-1 | 측 정 사 진 | |
|---|---|---|---|
| 시료번호 | M-2 | 측 정 사 진 | |

| 시료번호 | M-1 | 측 정 사 진 | |
|---|---|---|---|
| 측정지점 | 폐기물 보관지점2 | | |
| 측정장비 | KORA - 8 | | |
| 측정시간 | 16:00~16:40 | | |
| 분석결과 | 기준치 이하 | | |

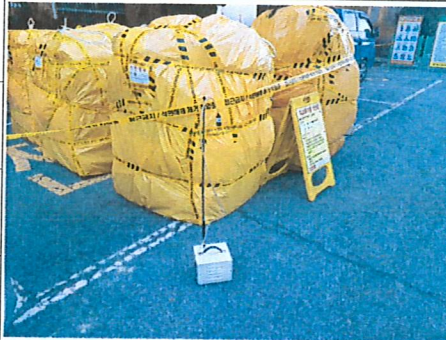
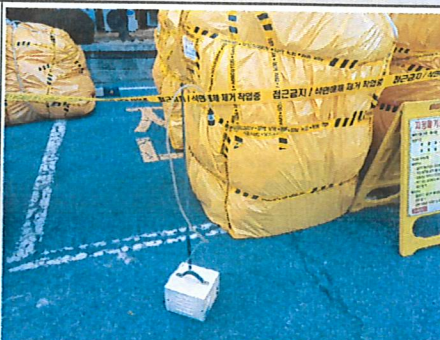
| 시료번호 | N-1 | 측 정 사 진 | |

| 시료번호 | N-1 | 측 정 사 진 | |
|---|---|---|---|
| 측정지점 | 폐기물 보관지점1 | | |
| 측정장비 | KORA - 7 | | |
| 측정시간 | 15:20~16:00 | | |
| 분석결과 | 기준치 이하 | | |

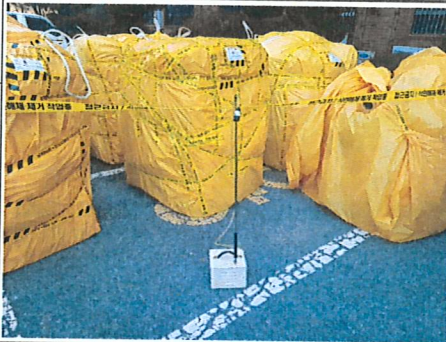
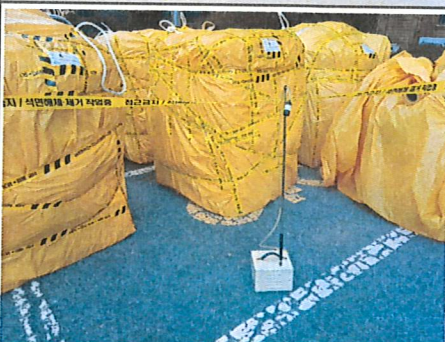
| 시료번호 | N-1 | 측 정 사 진 | |
|---|---|---|---|
| 시료번호 | N-2 | 측 정 사 진 | |

| 시료번호 | N-1 | 측 정 사 진 | |
|---|---|---|---|
| 측정지점 | 폐기물 보관지점2 | | |
| 측정장비 | KORA - 8 | | |
| 측정시간 | 15:20~16:00 | | |
| 분석결과 | 기준치 이하 | | |

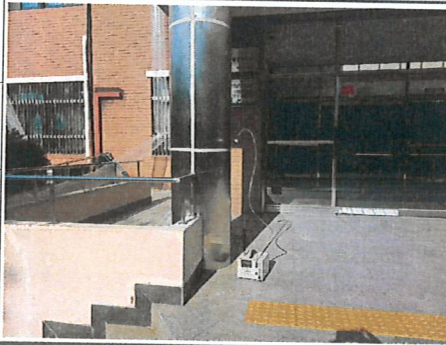
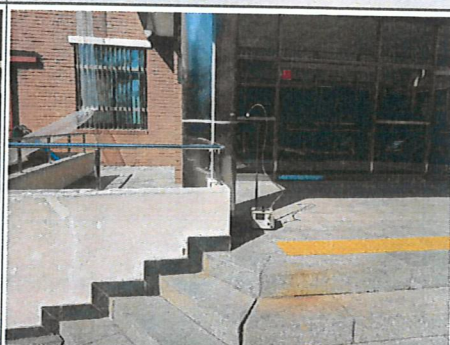
| 시료번호 | O-1 | 측 정 사 진 | |

| 시료번호 | O-1 | 측 정 사 진 | |
|---|---|---|---|
| 측정지점 | 부지경계1 | | |
| 측정장비 | KORA - 1 | | |
| 측정시간 | 09:00~13:00 | | |

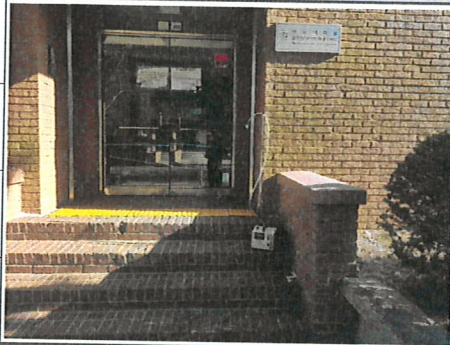
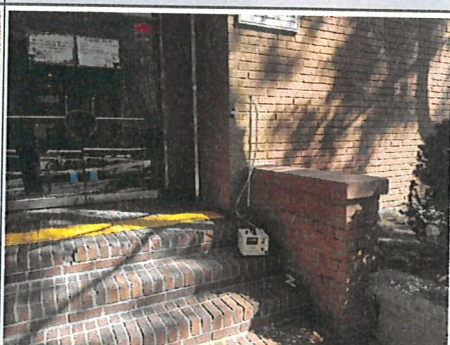
| 시료번호 | O-1 | 측 정 사 진 | |
|---|---|---|---|
| 시료번호 | O-2 | 측 정 사 진 | |

| 시료번호 | O-1 | 측 정 사 진 | |
|---|---|---|---|
| 측정지점 | 부지경계2 | | |
| 측정장비 | KORA - 2 | | |
| 측정시간 | 09:00~13:00 | | |

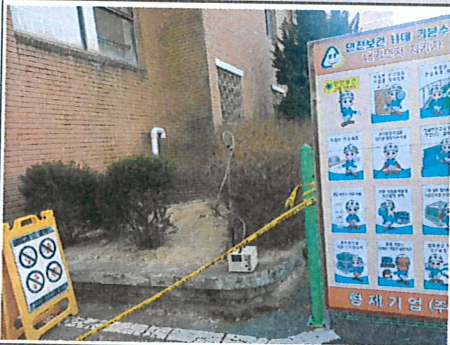
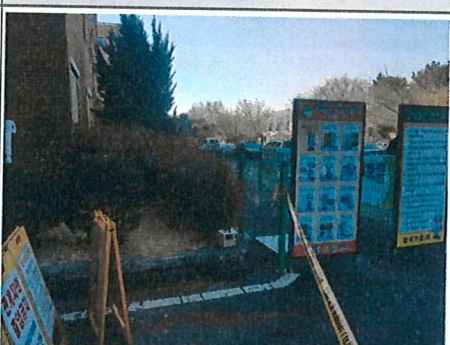
| 시료번호 | O-1 | 측 정 사 진 | |
|---|---|---|---|
| 시료번호 | O-3 | 측 정 사 진 | |

| 시료번호 | O-1 | 측 정 사 진 | |
|---|---|---|---|
| 측정지점 | 부지경계3 | | |
| 측정장비 | KORA - 3 | | |
| 측정시간 | 09:00~13:00 | | |

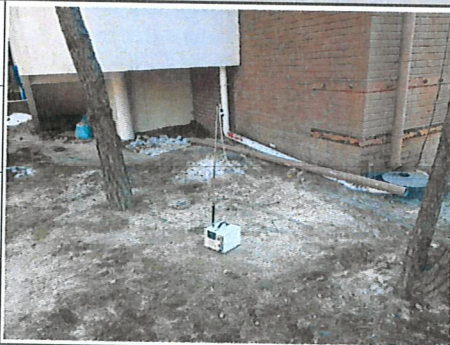
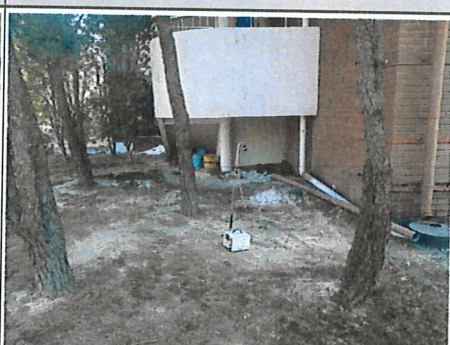
| 시료번호 | O-1 | 측 정 사 진 | |
|---|---|---|---|
| 시료번호 | O-4 | 측 정 사 진 | |

| 시료번호 | O-1 | 측 정 사 진 | |
|---|---|---|---|
| 측정지점 | 부지경계4 | | |
| 분석결과 | 기준치 이하 | | |

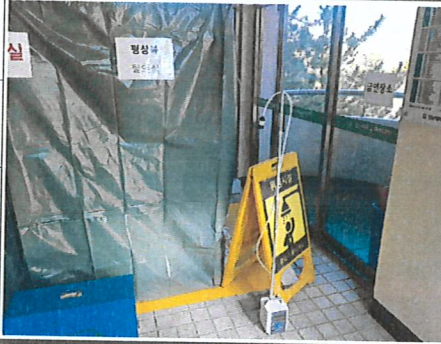
| 시료번호 | O-5 | 측 정 사 진 | |

| 시료번호 | O-5 | 측 정 사 진 | |
|---|---|---|---|
| 측정지점 | 위생설비 입구 | | |
| 분석결과 | 기준치 이하 | | |

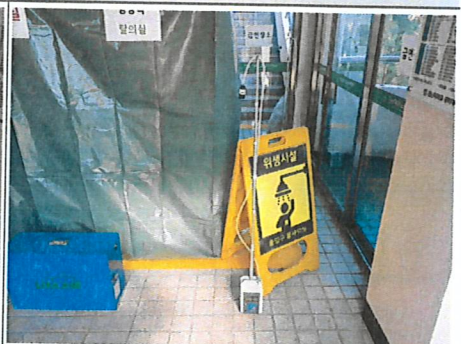
| 시료번호 | O-5 | 측 정 사 진 | |
|---|---|---|---|
| 측정장비 | KORA - 15 | | |
| 측정시간 | 10:30~11:10 | | |

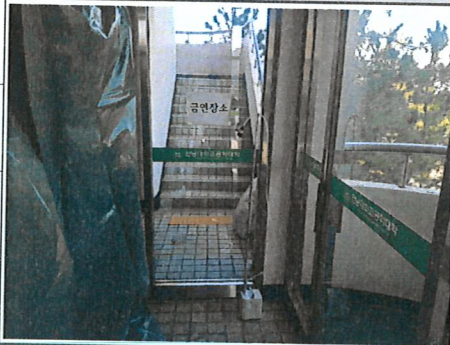
| 시료번호 | O-5 | 측 정 사 진 | |
|---|---|---|---|
| 시료번호 | O-6 | 측 정 사 진 | |

| 시료번호 | O-5 | 측 정 사 진 | |
|---|---|---|---|
| 측정지점 | 폐기물 반출구 | | |
| 분석결과 | 기준치 이하 | | |

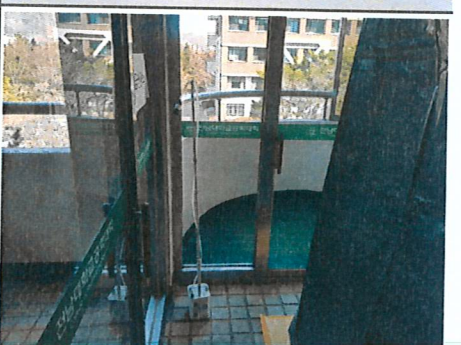
| 시료번호 | O-5 | 측 정 사 진 | |
|---|---|---|---|
| 측정장비 | KORA - 17 | | |
| 측정시간 | 10:30~11:10 | | |

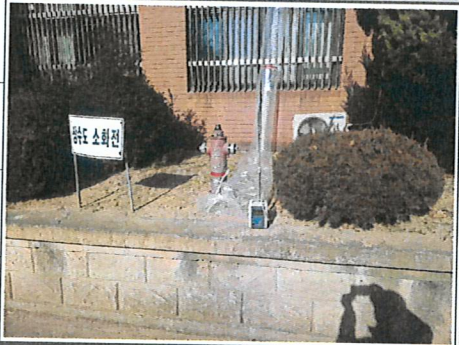
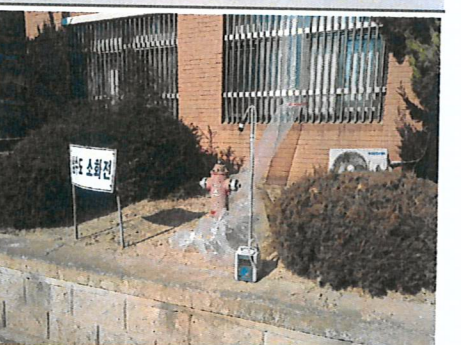
| 시료번호 | O-5 | 측 정 사 진 | |
|---|---|---|---|
| 시료번호 | O-7 | 측 정 사 진 | |

| 시료번호 | O-5 | 측 정 사 진 | |
|---|---|---|---|
| 측정지점 | 음압기 토출구1 | | |
| 측정장비 | KORA - 15 | | |
| 측정시간 | 09:10~09:50 | | |

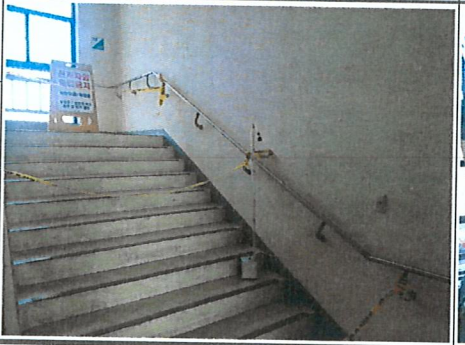
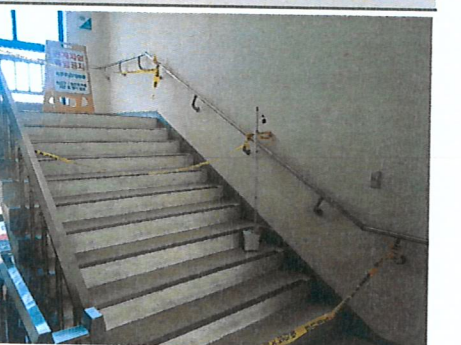
| 시료번호 | O-5 | 측 정 사 진 | |
|---|---|---|---|
| 시료번호 | O-8 | 측 정 사 진 | |

| 시료번호 | O-5 | 측 정 사 진 | |
|---|---|---|---|
| 측정지점 | 작업장 주변(실내) | | |
| 측정장비 | KORA - 16 | | |
| 측정시간 | 10:30~12:30 | | |

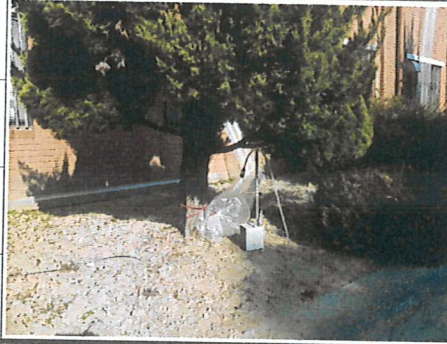
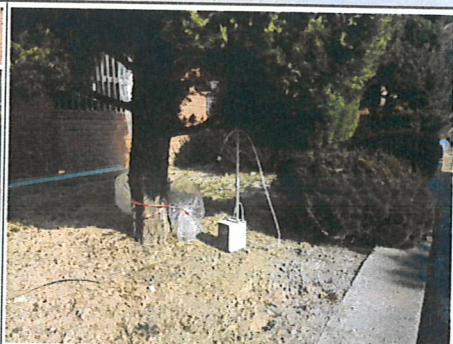
| 시료번호 | O-9 | 측 정 사 진 | |

| 시료번호 | O-9 | 측 정 사 진 | |
|---|---|---|---|
| 측정지점 | 음압기 토출구2 | | |
| 분석결과 | 기준치 이하 | | |

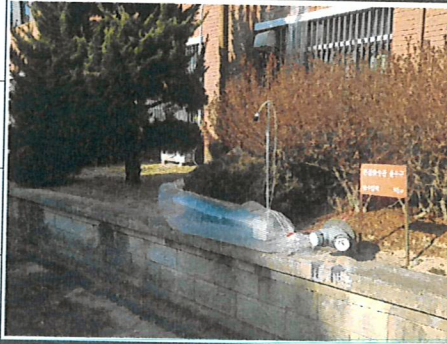
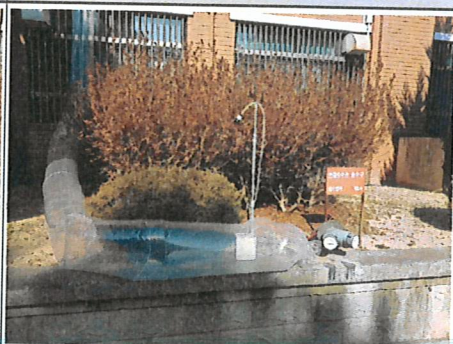
| 시료번호 | O-9 | 측 정 사 진 | |
|---|---|---|---|
| 시료번호 | O-10 | 측 정 사 진 | |

| 시료번호 | O-9 | 측 정 사 진 | |
|---|---|---|---|
| 측정지점 | 음압기 토출구3 | | |
| 분석결과 | 기준치 이하 | | |

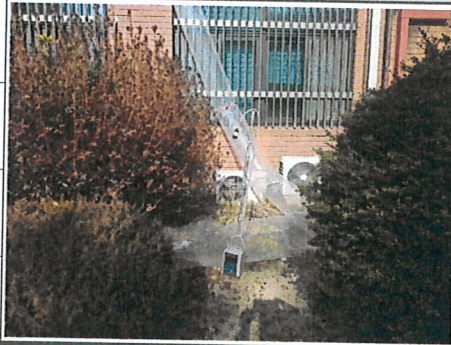
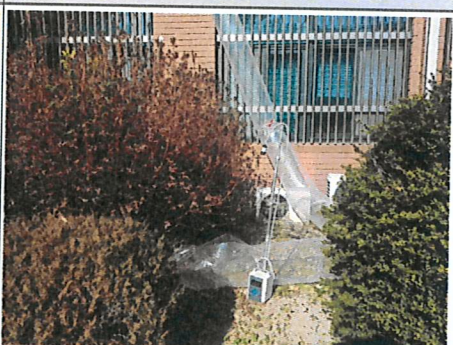
| 시료번호 | O-9 | 측 정 사 진 | |
|---|---|---|---|
| 시료번호 | O-11 | 측 정 사 진 | |

| 시료번호 | O-9 | 측 정 사 진 | |
|---|---|---|---|
| 측정지점 | 음압기 토출구4 | | |
| 분석결과 | 기준치 이하 | | |

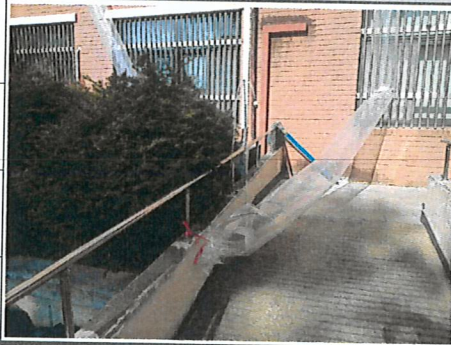
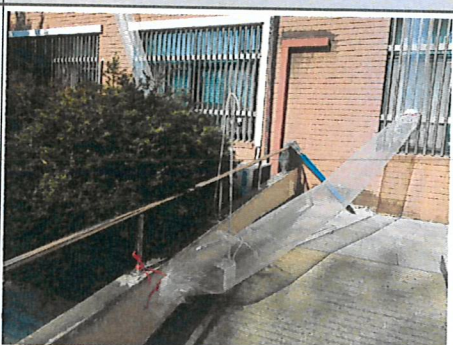
| 시료번호 | O-9 | 측 정 사 진 | |
|---|---|---|---|
| 시료번호 | O-12 | 측 정 사 진 | |

| 시료번호 | O-9 | 측 정 사 진 | |
|---|---|---|---|
| 측정지점 | 음압기 토출구5 | | |
| 분석결과 | 기준치 이하 | | |

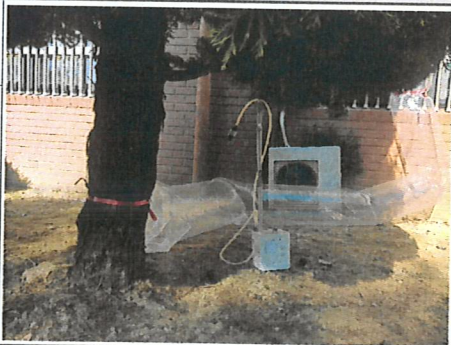
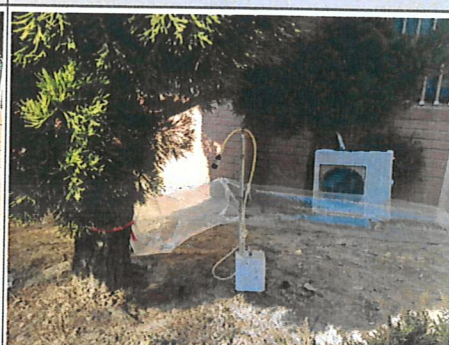
| 시료번호 | O-13 | 측 정 사 진 | |

| 시료번호 | O-13 | 측 정 사 진 | |
|---|---|---|---|
| 측정지점 | 음압기 토출구6 | | |
| 분석결과 | 기준치 이하 | | |
