# 석면비산측정 결과보고서

{ 현장명 : (전남대)여수캠퍼스 제1공학관 석면교체철거공사 }

-측정일 : 2022년 01월 28일 ~ 02월 19일

조사기관 : (주) 한 국 석 면 환 경 연 구 소

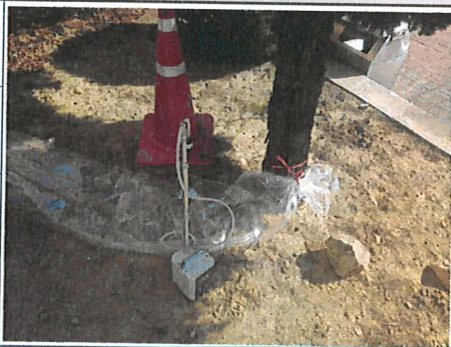
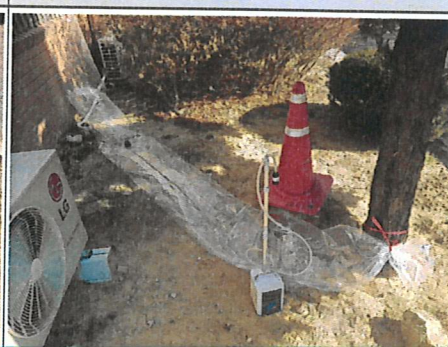
| 시료번호 | O-13 | 측 정 사 진 | |
|---|---|---|---|
| 시료번호 | O-14 | 측 정 사 진 | |

| 시료번호 | O-13 | 측 정 사 진 | |
|---|---|---|---|
| 측정지점 | 음압기 토출구7 | | |
| 분석결과 | 기준치 이하 | | |

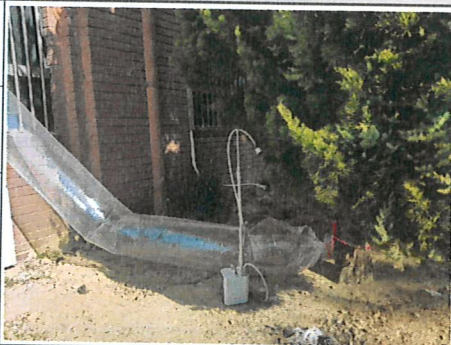
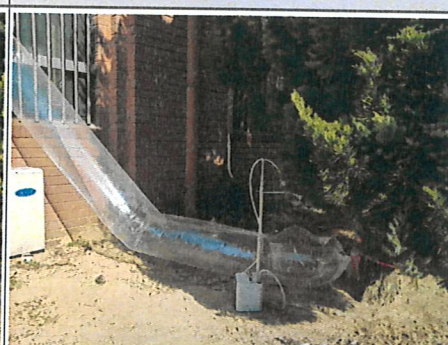
| 시료번호 | O-13 | 측 정 사 진 | |
|---|---|---|---|
| 시료번호 | O-15 | 측 정 사 진 | |

| 시료번호 | O-13 | 측 정 사 진 | |
|---|---|---|---|
| 측정지점 | 음압기 토출구8 | | |
| 분석결과 | 기준치 이하 | | |

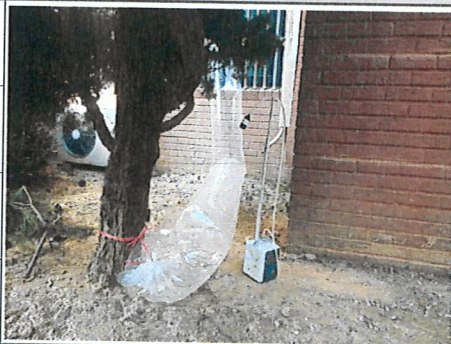
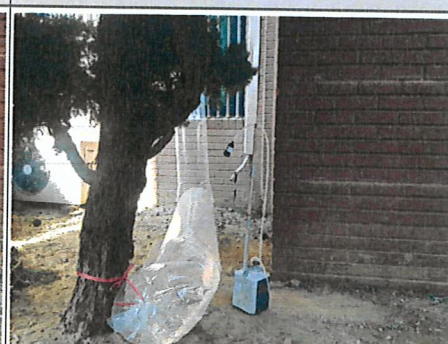
| 시료번호 | O-13 | 측 정 사 진 | |
|---|---|---|---|
| 시료번호 | O-16 | 측 정 사 진 | |

| 시료번호 | O-13 | 측 정 사 진 | |
|---|---|---|---|
| 측정지점 | 음압기 토출구9 | | |
| 분석결과 | 기준치 이하 | | |

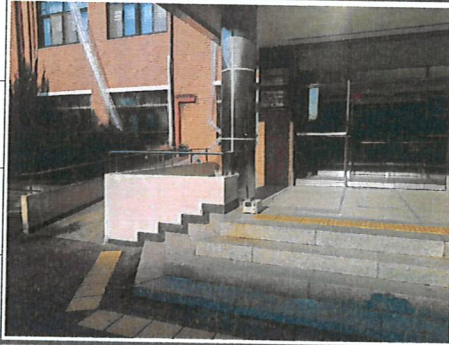
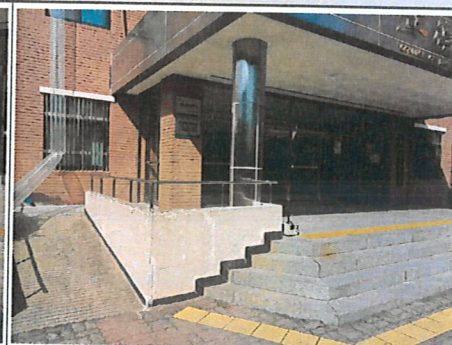
| 시료번호 | P-1 | 측 정 사 진 | |

| 시료번호 | P-1 | 측 정 사 진 | |
|---|---|---|---|
| 측정지점 | 부지경계1 | | |
| 분석결과 | 기준치 이하 | | |

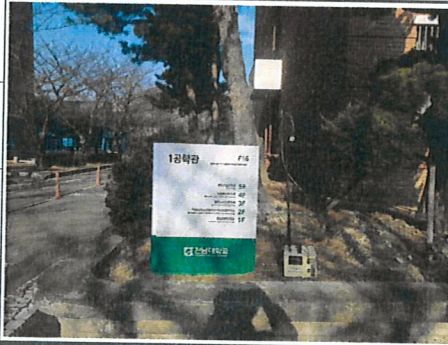
| 시료번호 | P-1 | 측 정 사 진 | |
|---|---|---|---|
| 시료번호 | P-2 | 측 정 사 진 | |

| 시료번호 | P-1 | 측 정 사 진 | |
|---|---|---|---|
| 측정지점 | 부지경계2 | | |
| 분석결과 | 기준치 이하 | | |

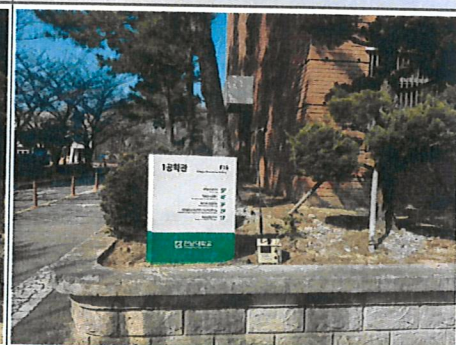
| 시료번호 | P-1 | 측 정 사 진 | |
|---|---|---|---|
| 측정장비 | KORA - 2 | | |
| 측정시간 | 09:30~13:30 | | |

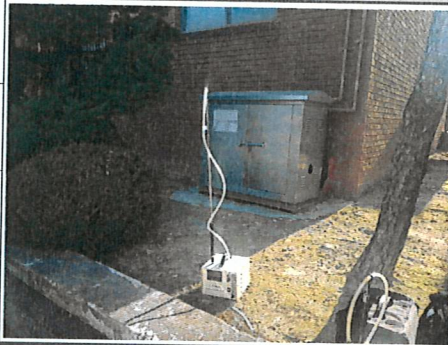
| 시료번호 | P-1 | 측 정 사 진 | |
|---|---|---|---|
| 시료번호 | P-3 | 측 정 사 진 | |

| 시료번호 | P-1 | 측 정 사 진 | |
|---|---|---|---|
| 측정지점 | 부지경계3 | | |
| 분석결과 | 기준치 이하 | | |

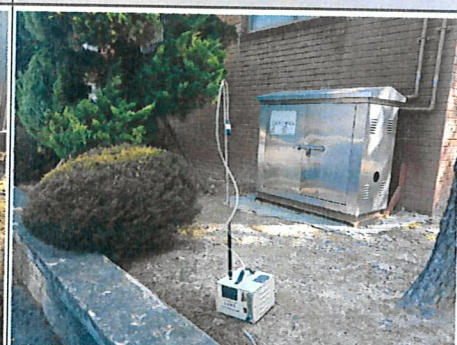
| 시료번호 | P-1 | 측 정 사 진 | |
|---|---|---|---|
| 측정장비 | KORA - 3 | | |
| 측정시간 | 09:30~13:30 | | |

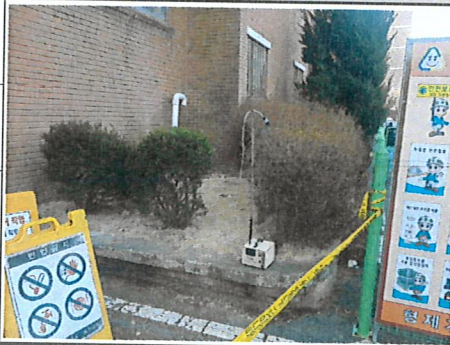
| 시료번호 | P-1 | 측 정 사 진 | |
|---|---|---|---|
| 시료번호 | P-4 | 측 정 사 진 | |

| 시료번호 | P-1 | 측 정 사 진 | |
|---|---|---|---|
| 측정지점 | 부지경계4 | | |
| 분석결과 | 기준치 이하 | | |

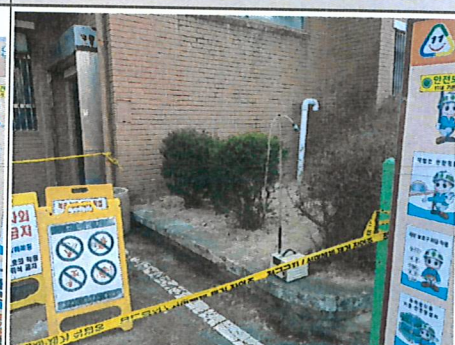
| 시료번호 | P-1 | 측 정 사 진 | |
|---|---|---|---|
| 측정장비 | KORA - 4 | | |
| 측정시간 | 09:30~13:30 | | |

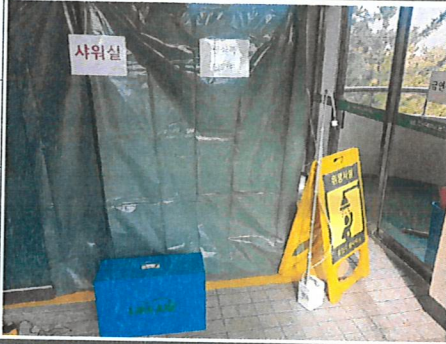
| 시료번호 | P-5 | 측 정 사 진 | |

| 시료번호 | P-5 | 측 정 사 진 | |
|---|---|---|---|
| 측정지점 | 위생설비 입구 | | |
| 분석결과 | 기준치 이하 | | |

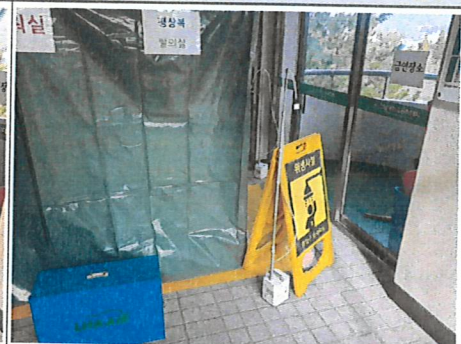
| 시료번호 | P-5 | 측 정 사 진 | |
|---|---|---|---|
| 측정장비 | KORA - 16 | | |
| 측정시간 | 10:30~11:10 | | |

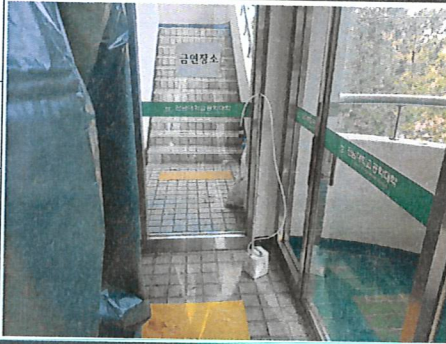
| 시료번호 | P-5 | 측 정 사 진 | |
|---|---|---|---|
| 시료번호 | P-6 | 측 정 사 진 | |

| 시료번호 | P-5 | 측 정 사 진 | |
|---|---|---|---|
| 측정지점 | 폐기물 반출구 | | |
| 분석결과 | 기준치 이하 | | |

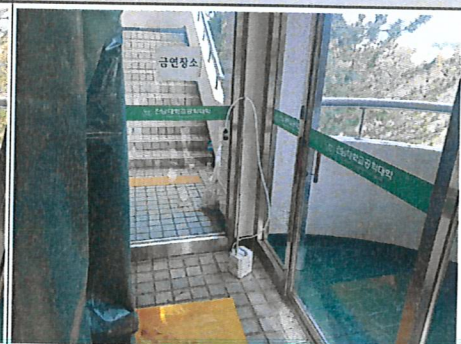
| 시료번호 | P-5 | 측 정 사 진 | |
|---|---|---|---|
| 측정장비 | KORA - 15 | | |
| 측정시간 | 10:30~11:10 | | |

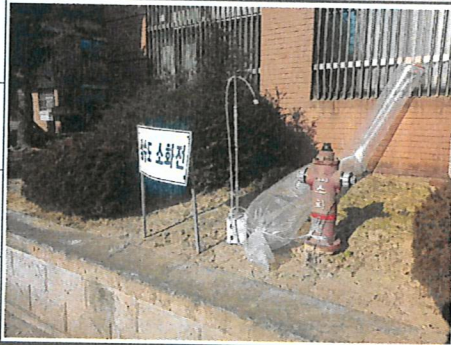
| 시료번호 | P-5 | 측 정 사 진 | |
|---|---|---|---|
| 시료번호 | P-7 | 측 정 사 진 | |

| 시료번호 | P-5 | 측 정 사 진 | |
|---|---|---|---|
| 측정지점 | 음압기 토출구1 | | |
| 분석결과 | 기준치 이하 | | |

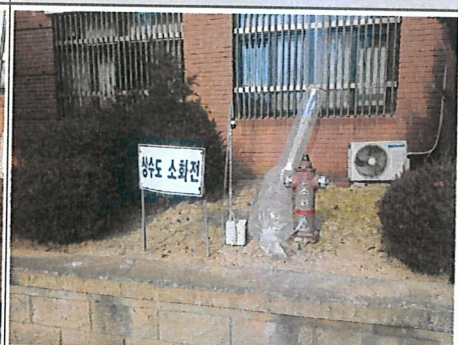
| 시료번호 | P-5 | 측 정 사 진 | |
|---|---|---|---|
| 측정장비 | KORA - 15 | | |
| 측정시간 | 09:00~09:40 | | |

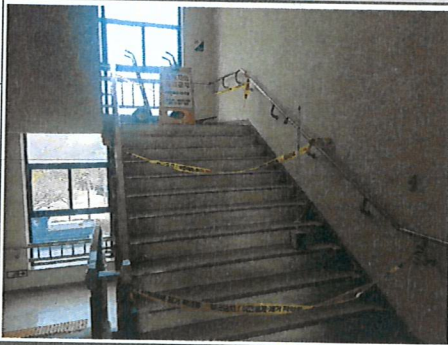
| 시료번호 | P-5 | 측 정 사 진 | |
|---|---|---|---|
| 시료번호 | P-8 | 측 정 사 진 | |

| 시료번호 | P-5 | 측 정 사 진 | |
|---|---|---|---|
| 측정지점 | 작업장 주변(실내) | | |
| 분석결과 | 기준치 이하 | | |

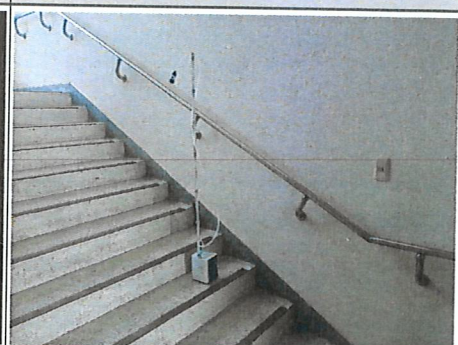
| 시료번호 | P-5 | 측 정 사 진 | |
|---|---|---|---|
| 측정장비 | KORA - 20 | | |
| 측정시간 | 10:00~12:00 | | |

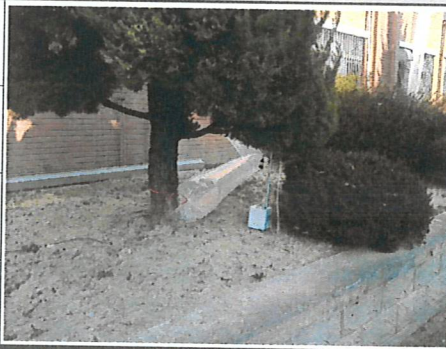
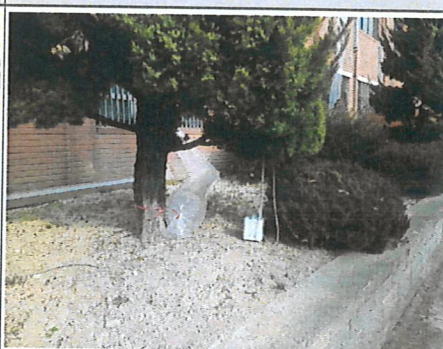
| 시료번호 | P-9 | 측 정 사 진 | |

| 시료번호 | P-9 | 측 정 사 진 | |
|---|---|---|---|
| 측정지점 | 음압기 토출구2 | | |
| 분석결과 | 기준치 이하 | | |

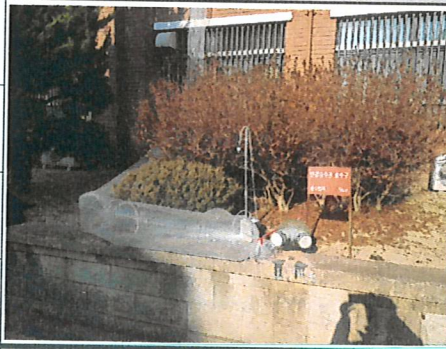
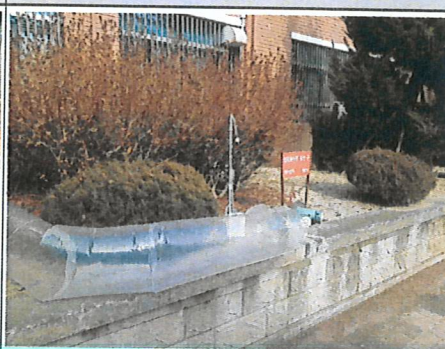
| 시료번호 | P-9 | 측 정 사 진 | |
|---|---|---|---|
| 시료번호 | P-10 | 측 정 사 진 | |

| 시료번호 | P-9 | 측 정 사 진 | |
|---|---|---|---|
| 측정지점 | 음압기 토출구3 | | |
| 분석결과 | 기준치 이하 | | |

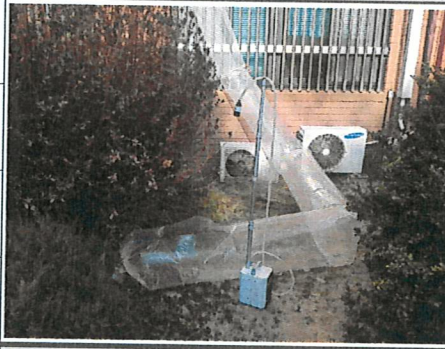
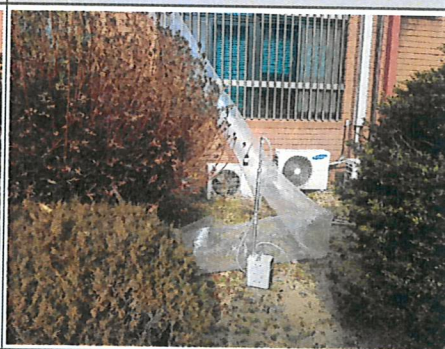
| 시료번호 | P-9 | 측 정 사 진 | |
|---|---|---|---|
| 시료번호 | P-11 | 측 정 사 진 | |

| 시료번호 | P-9 | 측 정 사 진 | |
|---|---|---|---|
| 측정지점 | 음압기 토출구4 | | |
| 분석결과 | 기준치 이하 | | |

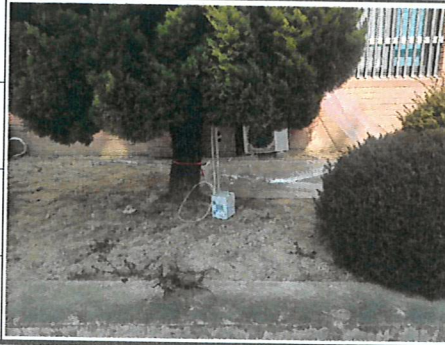
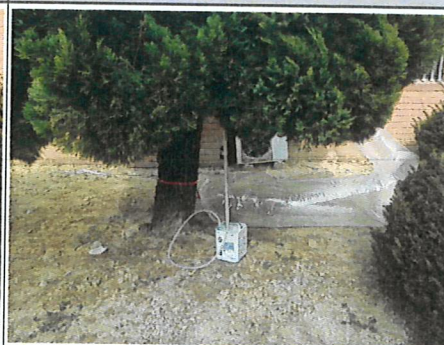
| 시료번호 | P-9 | 측 정 사 진 | |
|---|---|---|---|
| 시료번호 | P-12 | 측 정 사 진 | |

| 시료번호 | P-9 | 측 정 사 진 | |
|---|---|---|---|
| 측정지점 | 음압기 토출구5 | | |
| 분석결과 | 기준치 이하 | | |

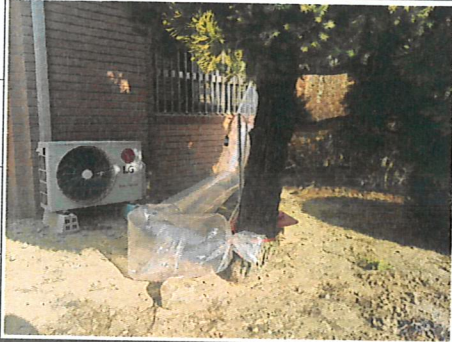
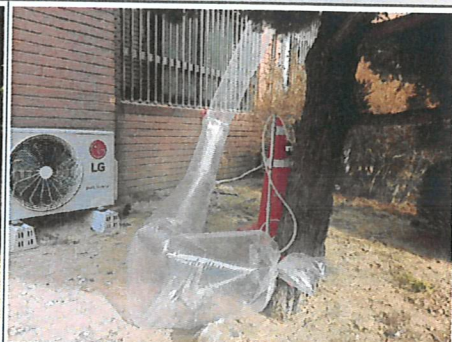
| 시료번호 | P-13 | 측 정 사 진 | |

| 시료번호 | P-13 | 측 정 사 진 | |
|---|---|---|---|
| 측정지점 | 음압기 토출구6 | | |
| 분석결과 | 기준치 이하 | | |

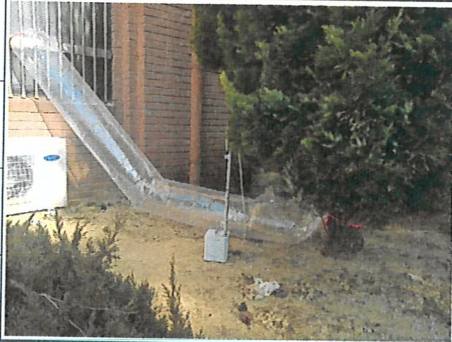
| 시료번호 | P-13 | 측 정 사 진 | |
|---|---|---|---|
| 시료번호 | P-14 | 측 정 사 진 | |

| 시료번호 | P-13 | 측 정 사 진 | |
|---|---|---|---|
| 측정지점 | 음압기 토출구7 | | |

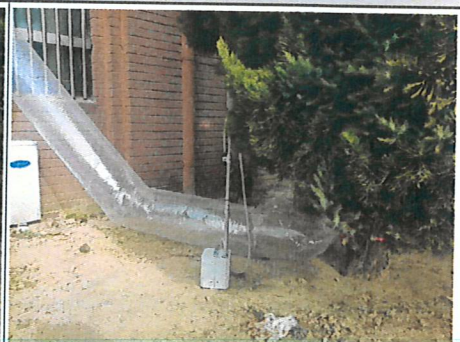
| 시료번호 | P-13 | 측 정 사 진 | |
|---|---|---|---|
| 측정장비 | KORA - 21 | | |
| 측정시간 | 09:00~09:40 | | |

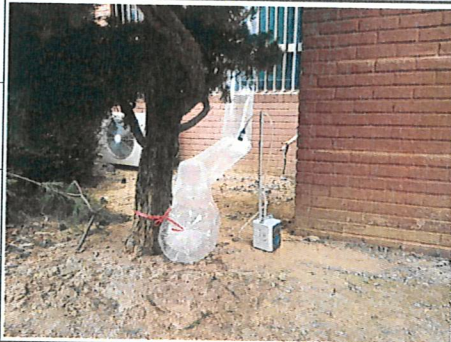
| 시료번호 | P-13 | 측 정 사 진 | |
|---|---|---|---|
| 시료번호 | P-15 | 측 정 사 진 | |

| 시료번호 | P-13 | 측 정 사 진 | |
|---|---|---|---|
| 측정지점 | 음압기 토출구8 | | |
| 분석결과 | 기준치 이하 | | |

| 연번 | 시료번호 | 측정지점 | 유량<br>(L/min) | 채취량<br>(L) | 측정농도<br>(개/cm³) | 검출 석면<br>(측정결과) |
|---|---|---|---|---|---|---|
| 5 | S-15 | 음압기 토출구8 | 10.203 | 408.1 | 0.003 | 기준치 이하 |

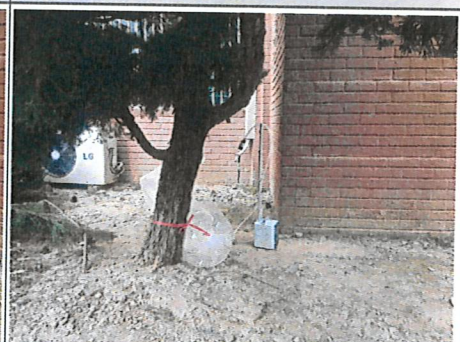
| 시료번호 | P-13 | 측 정 사 진 | |
|---|---|---|---|
| 측정장비 | KORA - 16 | | |
| 측정시간 | 09:00~09:40 | | |

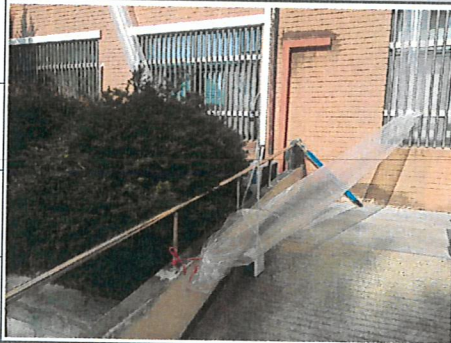
| 시료번호 | P-13 | 측 정 사 진 | |
|---|---|---|---|
| 시료번호 | P-16 | 측 정 사 진 | |

| 시료번호 | P-13 | 측 정 사 진 | |
|---|---|---|---|
| 측정지점 | 음압기 토출구9 | | |
| 분석결과 | 기준치 이하 | | |

| 6 | S-16 | 음압기 토출구9 | 10.203 | 408.1 | 0.002 | 기준치 이하 |

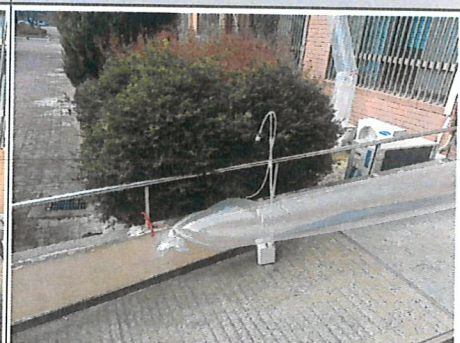
| 시료번호 | P-13 | 측 정 사 진 | |
|---|---|---|---|
| 측정장비 | KORA - 23 | | |
| 측정시간 | 09:00~09:40 | | |

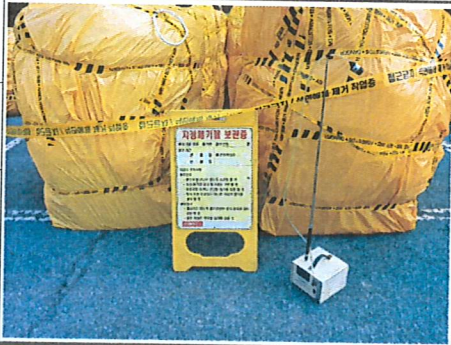
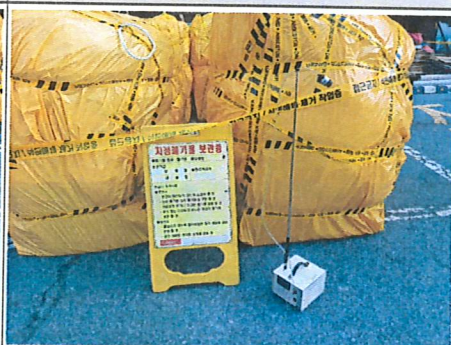
| 시료번호 | Q-1 | 측 정 사 진 | |

| 연번 | 시료번호 | 측정지점 | 유량<br>(L/min) | 채취량<br>(L) | 측정농도<br>(개/cm³) | 검출 석면<br>(측정결과) |
|---|---|---|---|---|---|---|
| 1 | Q-1 | 폐기물 보관지점1 | 10.053 | 402.1 | 0.001 | 기준치 이하 |

| 시료번호 | Q-1 | 측 정 사 진 | |
|---|---|---|---|
| 측정지점 | 폐기물 보관지점1 | | |
| 분석결과 | 기준치 이하 | | |

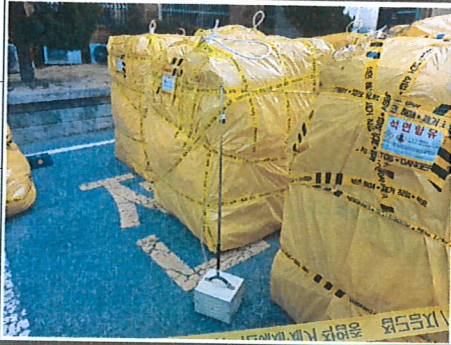
| 시료번호 | Q-1 | 측 정 사 진 | |
|---|---|---|---|
| 시료번호 | Q-2 | 측 정 사 진 | |

| 2 | Q-2 | 폐기물 보관지점2 | 10.055 | 402.2 | 0.001 | 기준치 이하 |

| 시료번호 | Q-1 | 측 정 사 진 | |
|---|---|---|---|
| 측정지점 | 폐기물 보관지점2 | | |
| 분석결과 | 기준치 이하 | | |

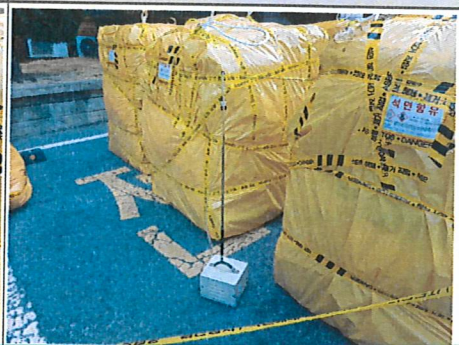
| 시료번호 | Q-1 | 측 정 사 진 | |
|---|---|---|---|
| 측정장비 | KORA - 6 | | |
| 측정시간 | 12:20~13:00 | | |

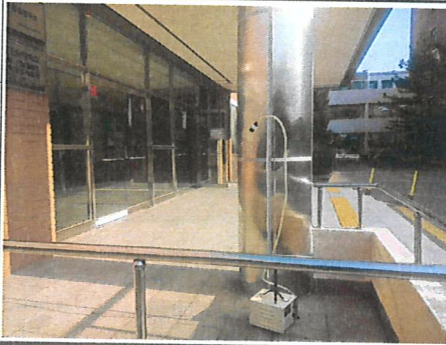
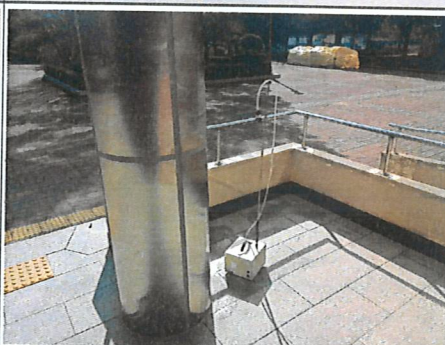
| 시료번호 | S-1 | 측 정 사 진 | |

| 연번 | 시료번호 | 측정지점 | 유량<br>(L/min) | 채취량<br>(L) | 측정농도<br>(개/cm³) | 검출 석면<br>(측정결과) |
|---|---|---|---|---|---|---|
| 1 | S-1 | 부지경계1 | 10.057 | 2413.7 | 0.001 | 기준치 이하 |

| 시료번호 | S-1 | 측 정 사 진 | |
|---|---|---|---|
| 측정지점 | 부지경계1 | | |
| 분석결과 | 기준치 이하 | | |

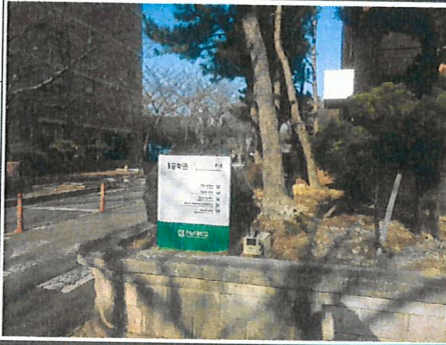
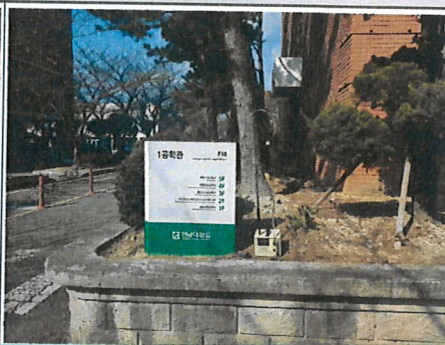
| 시료번호 | S-1 | 측 정 사 진 | |
|---|---|---|---|
| 시료번호 | S-2 | 측 정 사 진 | |

| 연번 | 시료번호 | 측정지점 | 유량<br>(L/min) | 채취량<br>(L) | 측정농도<br>(개/cm³) | 검출 석면<br>(측정결과) |
|---|---|---|---|---|---|---|
| 2 | S-2 | 부지경계2 | 10.053 | 2412.7 | 0.001 | 기준치 이하 |

| 시료번호 | S-1 | 측 정 사 진 | |
|---|---|---|---|
| 측정지점 | 부지경계2 | | |
| 분석결과 | 기준치 이하 | | |

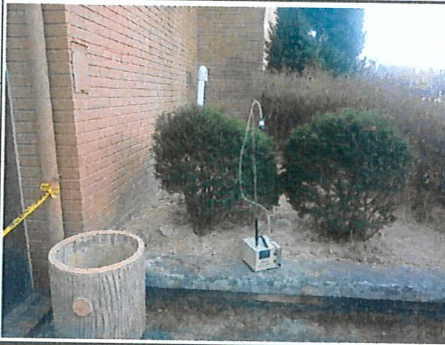
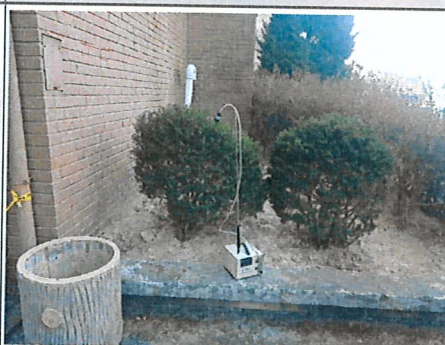
| 시료번호 | S-1 | 측 정 사 진 | |
|---|---|---|---|
| 시료번호 | S-3 | 측 정 사 진 | |

| 연번 | 시료번호 | 측정지점 | 유량<br>(L/min) | 채취량<br>(L) | 측정농도<br>(개/cm³) | 검출 석면<br>(측정결과) |
|---|---|---|---|---|---|---|
| 3 | S-3 | 부지경계3 | 10.046 | 2411.0 | 0.002 | 기준치 이하 |

| 시료번호 | S-1 | 측 정 사 진 | |
|---|---|---|---|
| 측정지점 | 부지경계3 | | |
| 분석결과 | 기준치 이하 | | |

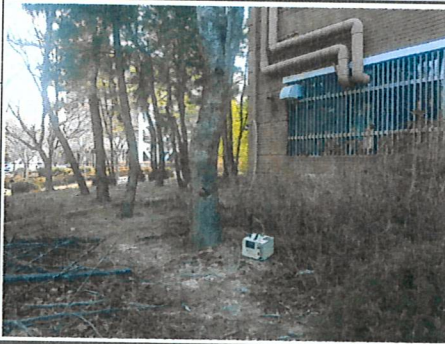
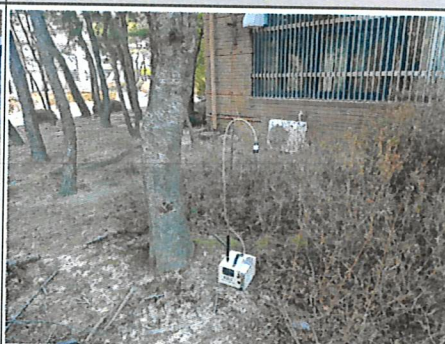
| 시료번호 | S-1 | 측 정 사 진 | |
|---|---|---|---|
| 시료번호 | S-4 | 측 정 사 진 | |

| 연번 | 시료번호 | 측정지점 | 유량<br>(L/min) | 채취량<br>(L) | 측정농도<br>(개/cm³) | 검출 석면<br>(측정결과) |
|---|---|---|---|---|---|---|
| 4 | S-4 | 부지경계4 | 10.052 | 2412.5 | 0.001 | 기준치 이하 |

| 시료번호 | S-1 | 측 정 사 진 | |
|---|---|---|---|
| 측정지점 | 부지경계4 | | |
| 분석결과 | 기준치 이하 | | |

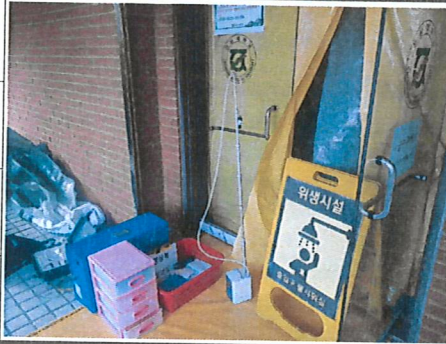
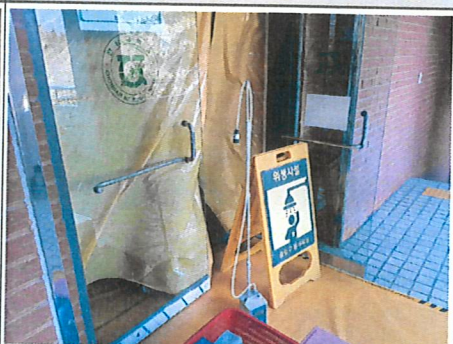
| 시료번호 | S-5 | 측 정 사 진 | |

| 연번 | 시료번호 | 측정지점 | 유량<br>(L/min) | 채취량<br>(L) | 측정농도<br>(개/cm³) | 검출 석면<br>(측정결과) |
|---|---|---|---|---|---|---|
| 5 | S-5 | 위생설비 입구 | 10.207 | 408.3 | 0.004 | 기준치 이하 |

| 시료번호 | S-5 | 측 정 사 진 | |
|---|---|---|---|
| 측정지점 | 위생설비 입구 | | |
| 분석결과 | 기준치 이하 | | |

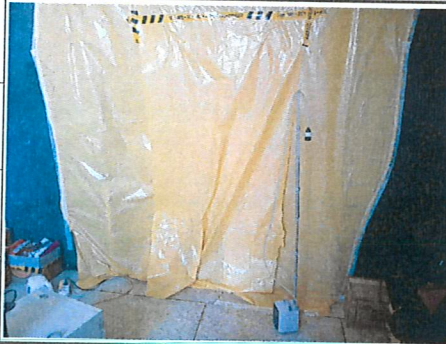
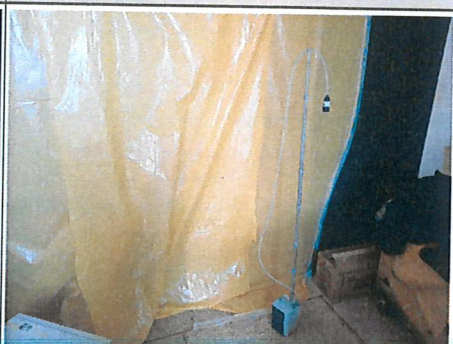
| 시료번호 | S-5 | 측 정 사 진 | |
|---|---|---|---|
| 시료번호 | S-6 | 측 정 사 진 | |

| 연번 | 시료번호 | 측정지점 | 유량<br>(L/min) | 채취량<br>(L) | 측정농도<br>(개/cm³) | 검출 석면<br>(측정결과) |
|---|---|---|---|---|---|---|
| 6 | S-6 | 폐기물 반출구 | 10.203 | 408.1 | 0.003 | 기준치 이하 |

| 시료번호 | S-5 | 측 정 사 진 | |
|---|---|---|---|
| 측정지점 | 폐기물 반출구 | | |
| 분석결과 | 기준치 이하 | | |

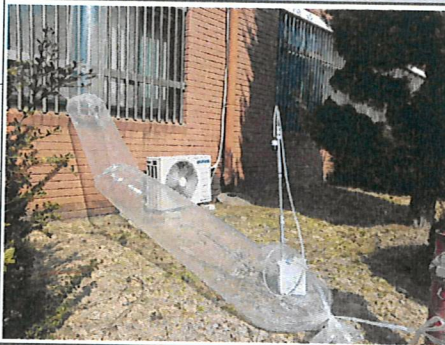
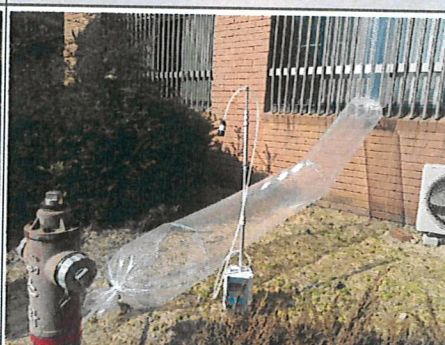
| 시료번호 | S-5 | 측 정 사 진 | |
|---|---|---|---|
| 시료번호 | S-7 | 측 정 사 진 | |

| 연번 | 시료번호 | 측정지점 | 유량<br>(L/min) | 채취량<br>(L) | 측정농도<br>(개/cm³) | 검출 석면<br>(측정결과) |
|---|---|---|---|---|---|---|
| 7 | S-7 | 음압기 토출구1 | 10.200 | 408.0 | 0.002 | 기준치 이하 |

| 시료번호 | S-5 | 측 정 사 진 | |
|---|---|---|---|
| 측정지점 | 음압기 토출구1 | | |
| 분석결과 | 기준치 이하 | | |

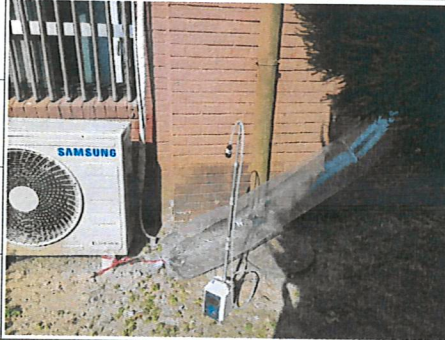
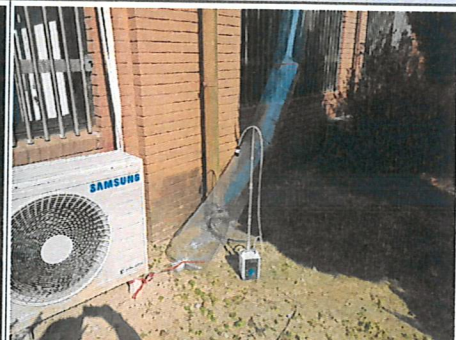
| 시료번호 | S-9 | 측 정 사 진 | |

| 연번 | 시료번호 | 측정지점 | 유량<br>(L/min) | 채취량<br>(L) | 측정농도<br>(개/cm³) | 검출 석면<br>(측정결과) |
|---|---|---|---|---|---|---|
| 9 | S-9 | 음압기 토출구2 | 10.196 | 407.8 | 0.003 | 기준치 이하 |

| 시료번호 | S-9 | 측 정 사 진 | |
|---|---|---|---|
| 측정지점 | 음압기 토출구2 | | |
| 분석결과 | 기준치 이하 | | |

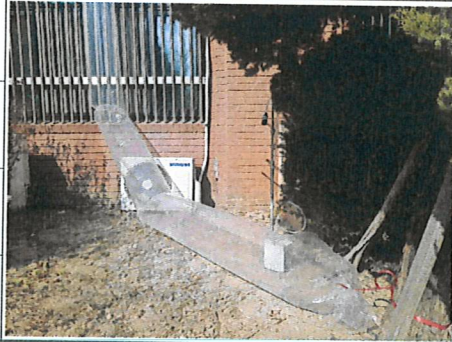
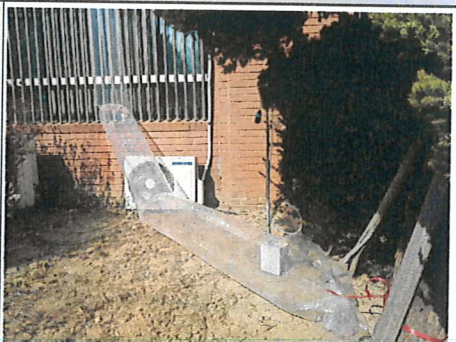
| 시료번호 | S-9 | 측 정 사 진 | |
|---|---|---|---|
| 시료번호 | S-10 | 측 정 사 진 | |

| 연번 | 시료번호 | 측정지점 | 유량<br>(L/min) | 채취량<br>(L) | 측정농도<br>(개/cm³) | 검출 석면<br>(측정결과) |
|---|---|---|---|---|---|---|
| 10 | S-10 | 음압기 토출구3 | 10.208 | 408.3 | 0.002 | 기준치 이하 |

| 시료번호 | S-9 | 측 정 사 진 | |
|---|---|---|---|
| 측정지점 | 음압기 토출구3 | | |
| 분석결과 | 기준치 이하 | | |

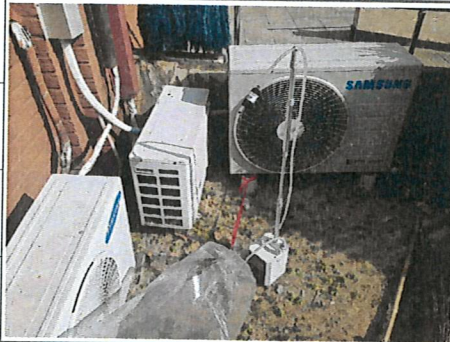
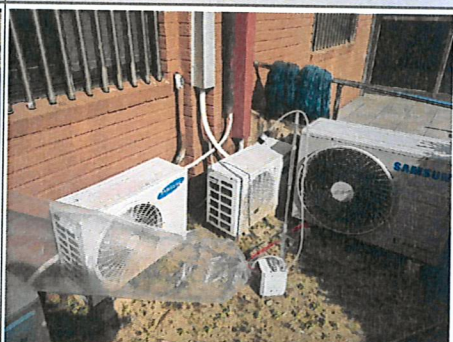
| 시료번호 | S-9 | 측 정 사 진 | |
|---|---|---|---|
| 시료번호 | S-11 | 측 정 사 진 | |

| 연번 | 시료번호 | 측정지점 | 유량<br>(L/min) | 채취량<br>(L) | 측정농도<br>(개/cm³) | 검출 석면<br>(측정결과) |
|---|---|---|---|---|---|---|
| 1 | S-11 | 음압기 토출구4 | 10.208 | 408.3 | 0.002 | 기준치 이하 |

| 시료번호 | S-9 | 측 정 사 진 | |
|---|---|---|---|
| 측정지점 | 음압기 토출구4 | | |
| 분석결과 | 기준치 이하 | | |

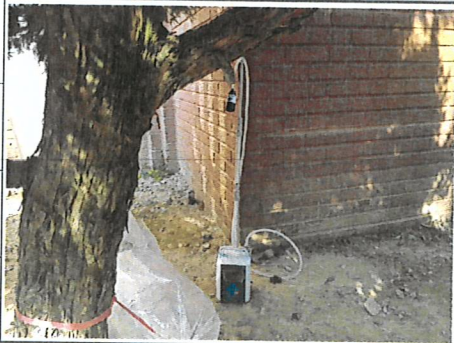
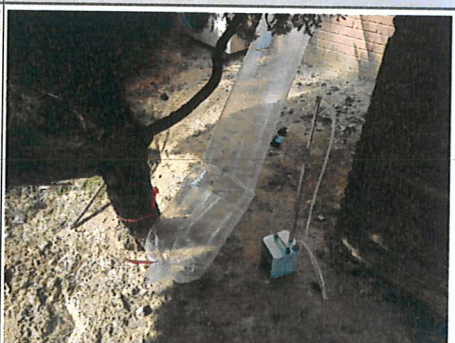
| 시료번호 | S-9 | 측 정 사 진 | |
|---|---|---|---|
| 시료번호 | S-12 | 측 정 사 진 | |

| 연번 | 시료번호 | 측정지점 | 유량<br>(L/min) | 채취량<br>(L) | 측정농도<br>(개/cm³) | 검출 석면<br>(측정결과) |
|---|---|---|---|---|---|---|
| 2 | S-12 | 음압기 토출구5 | 10.204 | 408.2 | 0.002 | 기준치 이하 |

| 시료번호 | S-9 | 측 정 사 진 | |
|---|---|---|---|
| 측정지점 | 음압기 토출구5 | | |
| 분석결과 | 기준치 이하 | | |

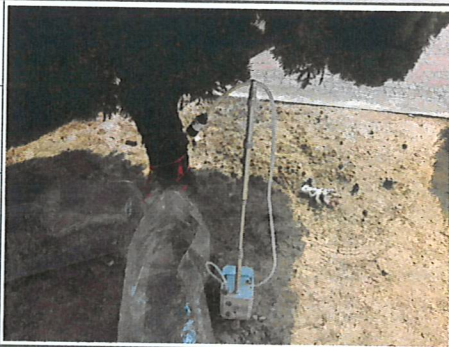
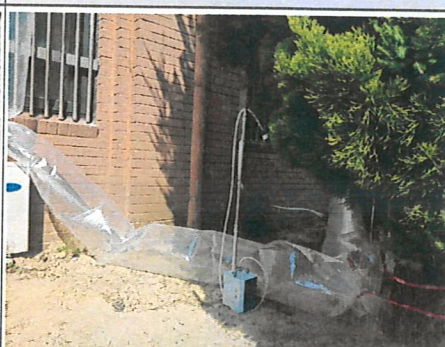
| 시료번호 | S-13 | 측 정 사 진 | |

| 연번 | 시료번호 | 측정지점 | 유량<br>(L/min) | 채취량<br>(L) | 측정농도<br>(개/cm³) | 검출 석면<br>(측정결과) |
|---|---|---|---|---|---|---|
| 3 | S-13 | 음압기 토출구6 | 10.207 | 408.3 | 0.002 | 기준치 이하 |

| 시료번호 | S-13 | 측 정 사 진 | |
|---|---|---|---|
| 측정지점 | 음압기 토출구6 | | |
| 분석결과 | 기준치 이하 | | |

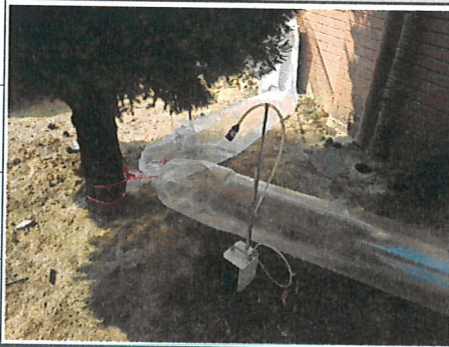
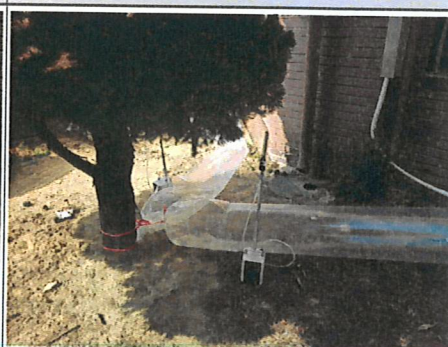
| 시료번호 | S-13 | 측 정 사 진 | |
|---|---|---|---|
| 시료번호 | S-14 | 측 정 사 진 | |

| 연번 | 시료번호 | 측정지점 | 유량<br>(L/min) | 채취량<br>(L) | 측정농도<br>(개/cm³) | 검출 석면<br>(측정결과) |
|---|---|---|---|---|---|---|
| 4 | S-14 | 음압기 토출구7 | 10.202 | 408.1 | 0.004 | 기준치 이하 |

| 시료번호 | S-13 | 측 정 사 진 | |
|---|---|---|---|
| 측정지점 | 음압기 토출구7 | | |
| 분석결과 | 기준치 이하 | | |

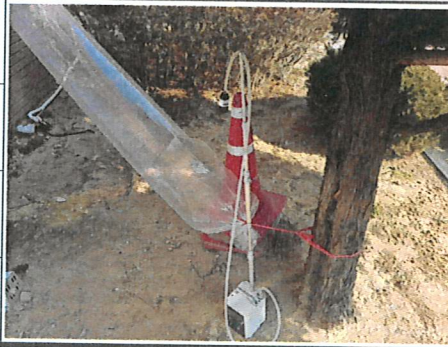
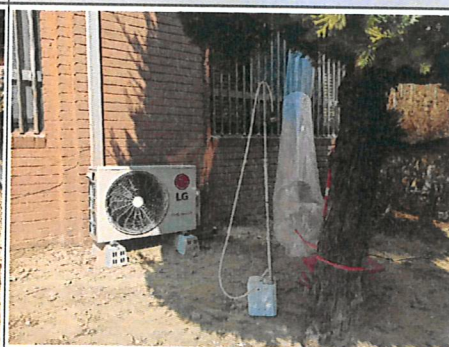
| 시료번호 | S-13 | 측 정 사 진 | |
|---|---|---|---|
| 시료번호 | S-15 | 측 정 사 진 | |

| 시료번호 | S-13 | 측 정 사 진 | |
|---|---|---|---|
| 측정지점 | 음압기 토출구8 | | |
| 분석결과 | 기준치 이하 | | |

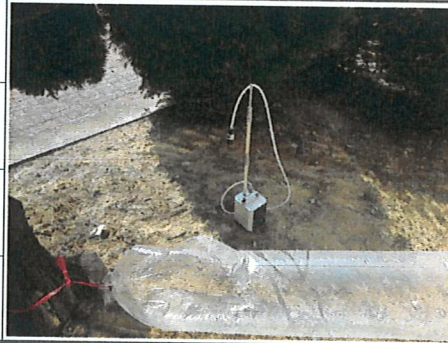
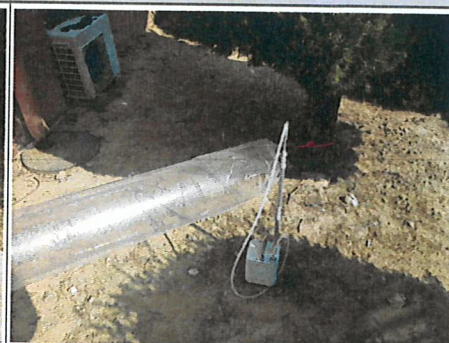
| 시료번호 | S-13 | 측 정 사 진 | |
|---|---|---|---|
| 시료번호 | S-16 | 측 정 사 진 | |

| 시료번호 | S-13 | 측 정 사 진 | |
|---|---|---|---|
| 측정지점 | 음압기 토출구9 | | |
| 분석결과 | 기준치 이하 | | |

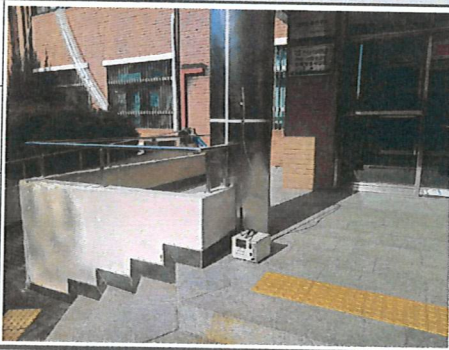
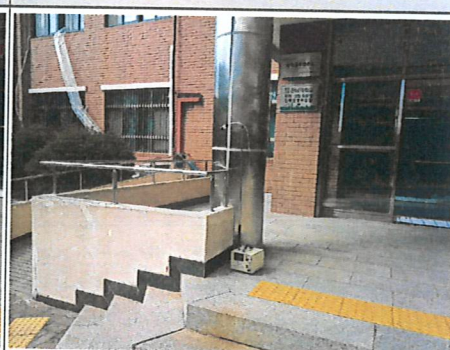
| 시료번호 | T-1 | 측 정 사 진 | |

| 시료번호 | T-1 | 측 정 사 진 | |
|---|---|---|---|
| 측정지점 | 부지경계1 | | |
| 측정장비 | KORA - 1 | | |
| 측정시간 | 09:00~13:00 | | |

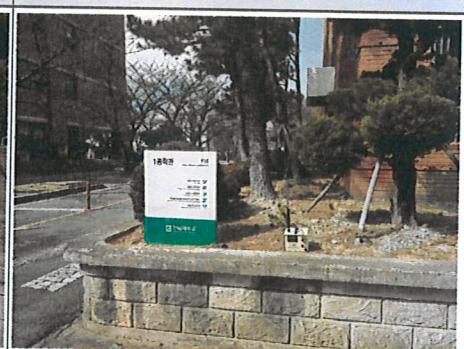
| 시료번호 | T-1 | 측 정 사 진 | |
|---|---|---|---|
| 시료번호 | T-2 | 측 정 사 진 | |

| 시료번호 | T-1 | 측 정 사 진 | |
|---|---|---|---|
| 측정지점 | 부지경계2 | | |
| 측정장비 | KORA - 2 | | |
| 측정시간 | 09:00~13:00 | | |

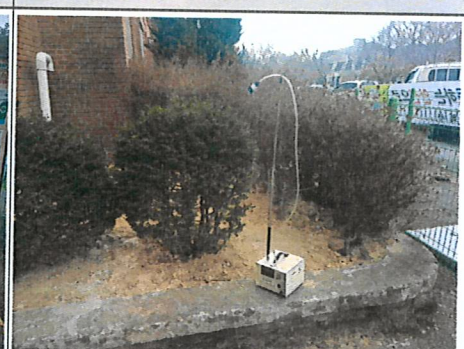
| 시료번호 | T-1 | 측 정 사 진 | |
|---|---|---|---|
| 시료번호 | T-3 | 측 정 사 진 | |

| 시료번호 | T-1 | 측 정 사 진 | |
|---|---|---|---|
| 측정지점 | 부지경계3 | | |
| 측정장비 | KORA - 3 | | |
| 측정시간 | 09:00~13:00 | | |

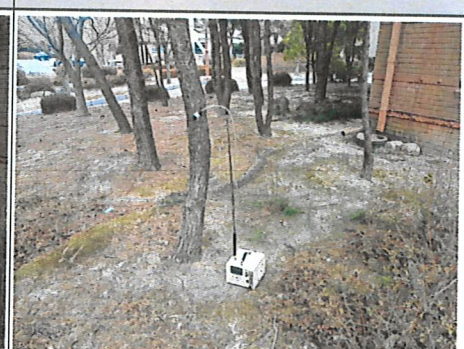
| 시료번호 | T-1 | 측 정 사 진 | |
|---|---|---|---|
| 시료번호 | T-4 | 측 정 사 진 | |

| 시료번호 | T-1 | 측 정 사 진 | |
|---|---|---|---|
| 측정지점 | 부지경계4 | | |
| 측정장비 | KORA - 4 | | |
| 측정시간 | 09:00~13:00 | | |

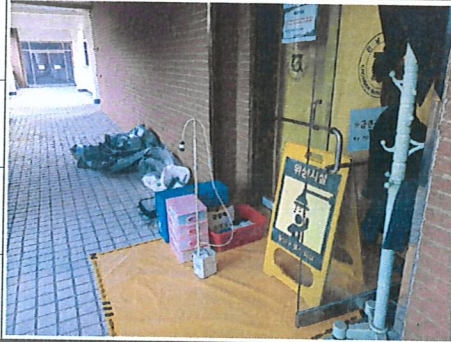
| 시료번호 | T-5 | 측 정 사 진 | |

| 시료번호 | T-5 | 측 정 사 진 | |
|---|---|---|---|
| 측정지점 | 위생설비 입구 | | |
| 분석결과 | 기준치 이하 | | |

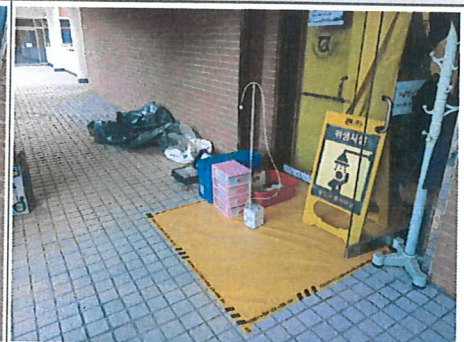
| 시료번호 | T-5 | 측 정 사 진 | |
|---|---|---|---|
| 측정장비 | KORA - 15 | | |
| 측정시간 | 10:20~11:00 | | |

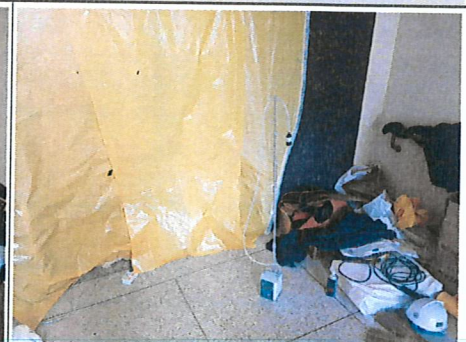
| 시료번호 | T-5 | 측 정 사 진 | |
|---|---|---|---|
| 시료번호 | T-6 | 측 정 사 진 | |

| 시료번호 | T-5 | 측 정 사 진 | |
|---|---|---|---|
| 측정지점 | 폐기물 반출구 | | |
| 측정장비 | KORA - 16 | | |
| 측정시간 | 10:20~11:00 | | |

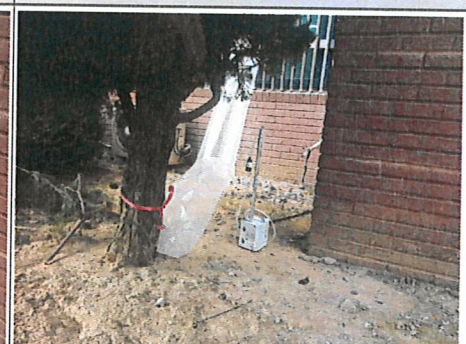
| 시료번호 | T-5 | 측 정 사 진 | |
|---|---|---|---|
| 시료번호 | T-7 | 측 정 사 진 | |

| 시료번호 | T-5 | 측 정 사 진 | |
|---|---|---|---|
| 측정지점 | 음압기 토출구1 | | |
| 측정장비 | KORA - 15 | | |
| 측정시간 | 09:20~10:00 | | |

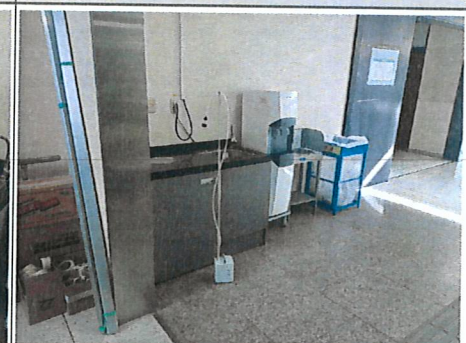
| 시료번호 | T-5 | 측 정 사 진 | |
|---|---|---|---|
| 시료번호 | T-8 | 측 정 사 진 | |

| 시료번호 | T-5 | 측 정 사 진 | |
|---|---|---|---|
| 측정지점 | 작업장 주변(실내) | | |
| 측정장비 | KORA - 17 | | |
| 측정시간 | 10:30~12:30 | | |

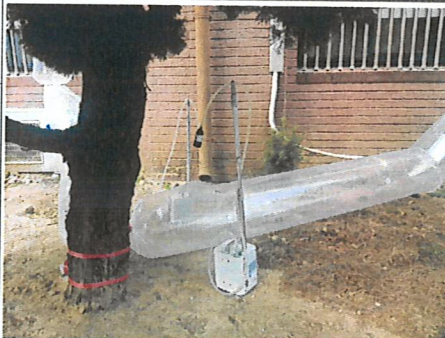
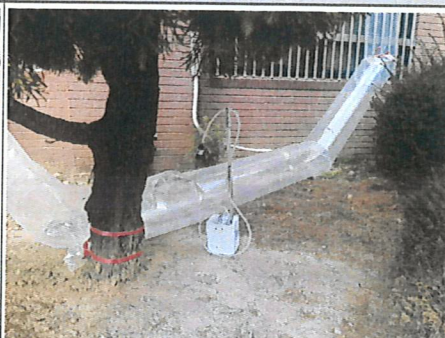
| 시료번호 | T-9 | 측 정 사 진 | |

| 시료번호 | T-9 | 측 정 사 진 | |
|---|---|---|---|
| 측정지점 | 음압기 토출구2 | | |
| 분석결과 | 기준치 이하 | | |

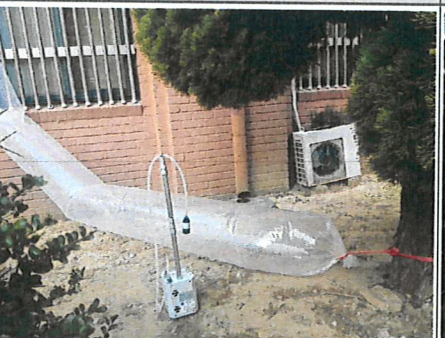
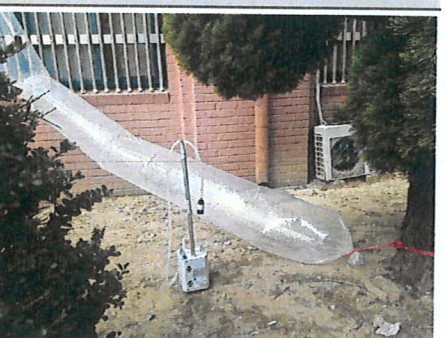
| 시료번호 | T-9 | 측 정 사 진 | |
|---|---|---|---|
| 시료번호 | T-12 | 측 정 사 진 | |

| 시료번호 | T-9 | 측 정 사 진 | |
|---|---|---|---|
| 측정지점 | 음압기 토출구5 | | |
| 분석결과 | 기준치 이하 | | |

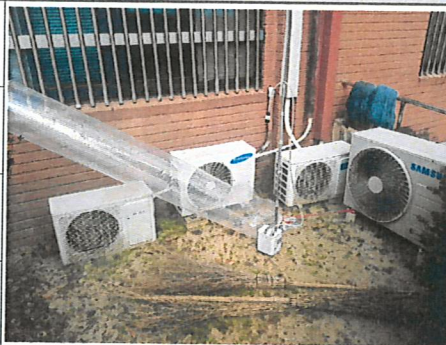
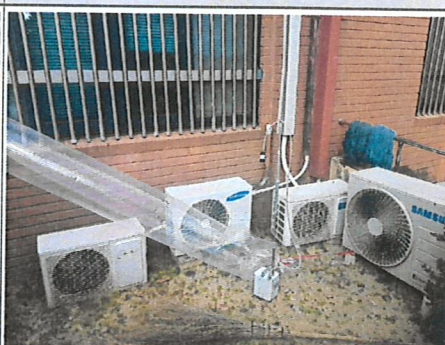
| 시료번호 | T-13 | 측 정 사 진 | |

| 측정지점 | 음압기 토출구6 | | |
| 분석결과 | 기준치 이하 | | |

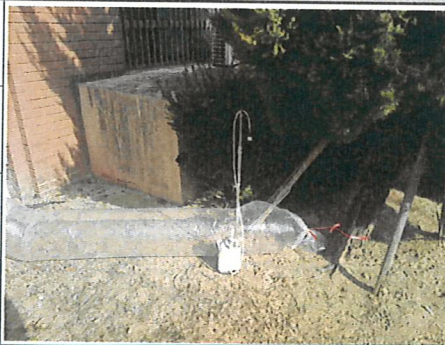
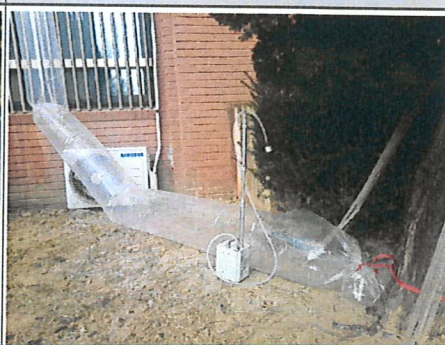
| 시료번호 | T-14 | 측 정 사 진 | |

| 측정지점 | 음압기 토출구7 | | |
| 분석결과 | 기준치 이하 | | |

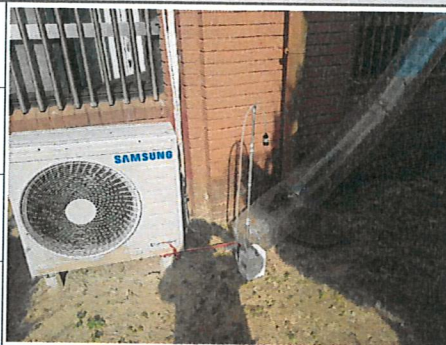
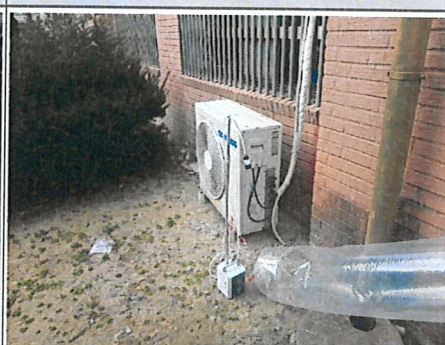
| 시료번호 | T-15 | 측 정 사 진 | |

| 측정지점 | 음압기 토출구8 | | |
| 분석결과 | 기준치 이하 | | |

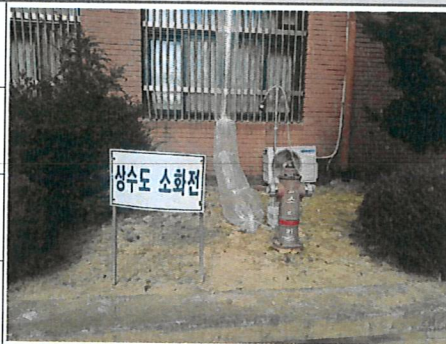
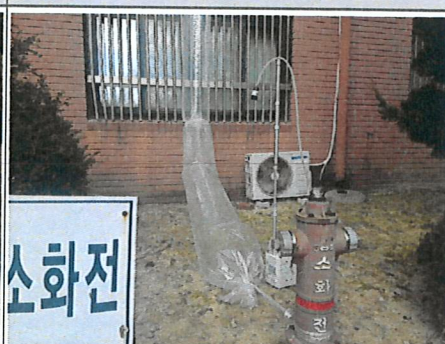
| 시료번호 | T-16 | 측 정 사 진 | |

| 측정지점 | 음압기 토출구9 | | |
| 분석결과 | 기준치 이하 | | |

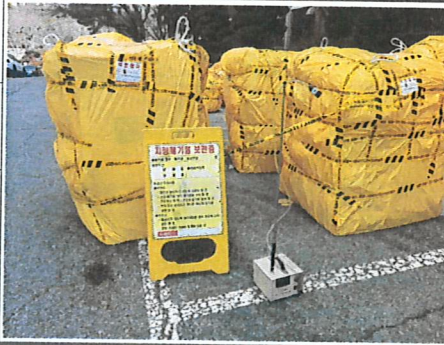
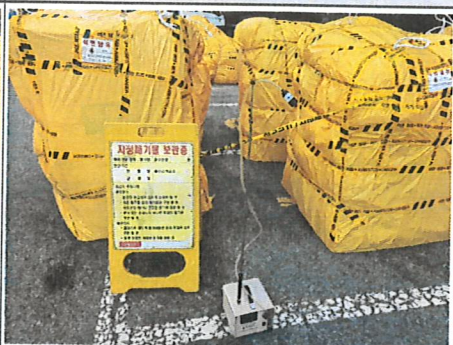
| 시료번호 | U-1 | 측 정 사 진 | |

| 연번 | 시료번호 | 측정지점 | 유량<br>(L/min) | 채취량<br>(L) | 측정농도<br>(개/cm³) | 검출 석면<br>(측정결과) |
|---|---|---|---|---|---|---|
| 1 | U-1 | 폐기물 보관지점1 | 10.056 | 402.2 | 0.000 | 기준치 이하 |

| 시료번호 | U-1 | 측 정 사 진 | |
|---|---|---|---|
| 측정지점 | 폐기물 보관지점1 | | |
| 분석결과 | 기준치 이하 | | |

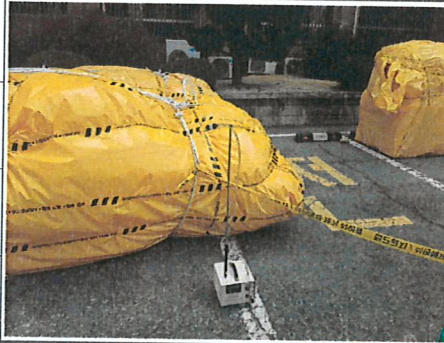
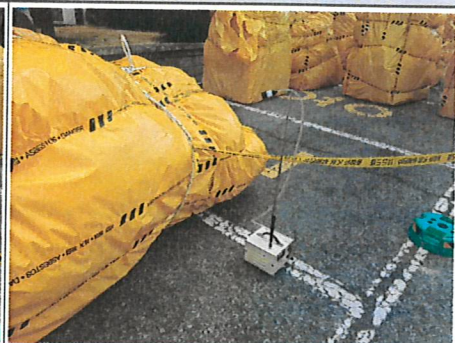
| 시료번호 | U-1 | 측 정 사 진 | |
|---|---|---|---|
| 시료번호 | U-2 | 측 정 사 진 | |

| 2 | U-2 | 폐기물 보관지점2 | 10.054 | 402.2 | 0.001 | 기준치 이하 |

| 시료번호 | U-1 | 측 정 사 진 | |
|---|---|---|---|
| 측정지점 | 폐기물 보관지점2 | | |
| 분석결과 | 기준치 이하 | | |

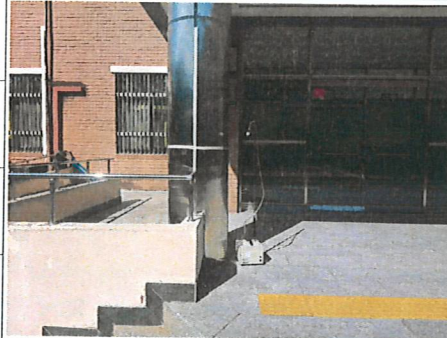
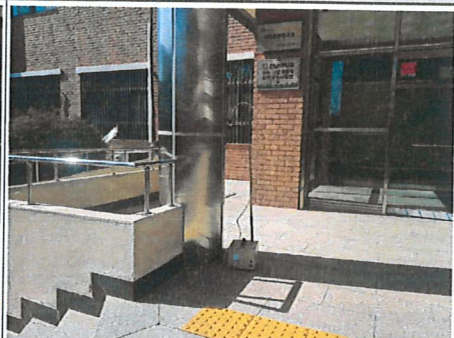
| 시료번호 | V-1 | 측 정 사 진 | |

| 연번 | 시료번호 | 측정지점 | 유량<br>(L/min) | 채취량<br>(L) | 측정농도<br>(개/cm³) | 검출 석면<br>(측정결과) |
|---|---|---|---|---|---|---|
| 1 | V-1 | 부지경계1 | 10.054 | 2413.0 | 0.001 | 기준치 이하 |

| 시료번호 | V-1 | 측 정 사 진 | |
|---|---|---|---|
| 측정지점 | 부지경계1 | | |
| 분석결과 | 기준치 이하 | | |

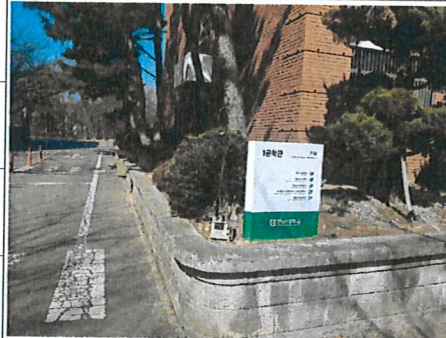
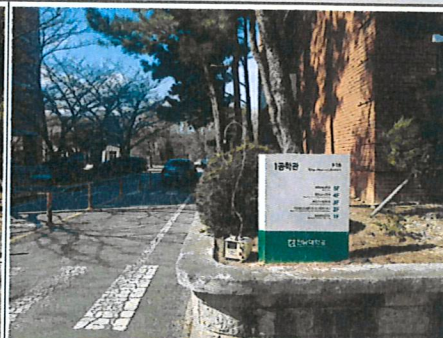
| 시료번호 | V-1 | 측 정 사 진 | |
|---|---|---|---|
| 시료번호 | V-2 | 측 정 사 진 | |

| 연번 | 시료번호 | 측정지점 | 유량<br>(L/min) | 채취량<br>(L) | 측정농도<br>(개/cm³) | 검출 석면<br>(측정결과) |
|---|---|---|---|---|---|---|
| 2 | V-2 | 부지경계2 | 10.056 | 2413.4 | 0.001 | 기준치 이하 |

| 시료번호 | V-1 | 측 정 사 진 | |
|---|---|---|---|
| 측정지점 | 부지경계2 | | |
| 분석결과 | 기준치 이하 | | |

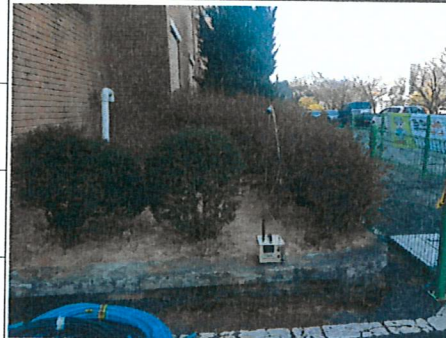
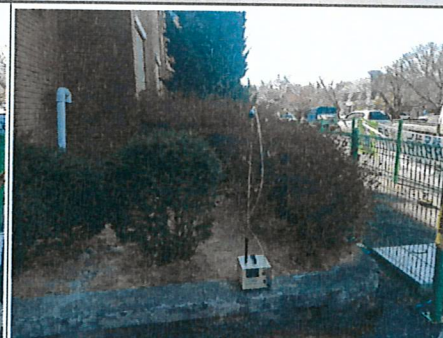
| 시료번호 | V-1 | 측 정 사 진 | |
|---|---|---|---|
| 시료번호 | V-3 | 측 정 사 진 | |

| 연번 | 시료번호 | 측정지점 | 유량<br>(L/min) | 채취량<br>(L) | 측정농도<br>(개/cm³) | 검출 석면<br>(측정결과) |
|---|---|---|---|---|---|---|
| 3 | V-3 | 부지경계3 | 10.047 | 2411.3 | 0.002 | 기준치 이하 |

| 시료번호 | V-1 | 측 정 사 진 | |
|---|---|---|---|
| 측정지점 | 부지경계3 | | |
| 분석결과 | 기준치 이하 | | |

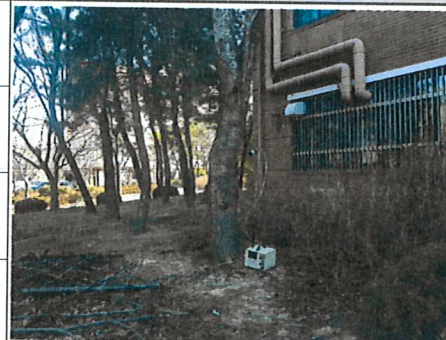
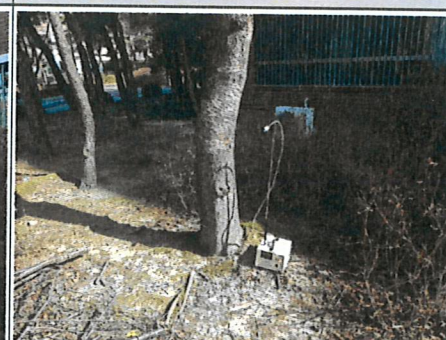
| 시료번호 | V-1 | 측 정 사 진 | |
|---|---|---|---|
| 시료번호 | V-4 | 측 정 사 진 | |

| 연번 | 시료번호 | 측정지점 | 유량<br>(L/min) | 채취량<br>(L) | 측정농도<br>(개/cm³) | 검출 석면<br>(측정결과) |
|---|---|---|---|---|---|---|
| 4 | V-4 | 부지경계4 | 10.057 | 2413.6 | 0.000 | 기준치 이하 |

| 시료번호 | V-1 | 측 정 사 진 | |
|---|---|---|---|
| 측정지점 | 부지경계4 | | |
| 분석결과 | 기준치 이하 | | |

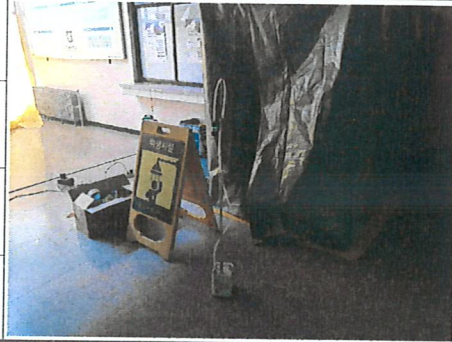
| 시료번호 | V-5 | 측 정 사 진 | |

| 연번 | 시료번호 | 측정지점 | 유량<br>(L/min) | 채취량<br>(L) | 측정농도<br>(개/cm³) | 검출 석면<br>(측정결과) |
|---|---|---|---|---|---|---|
| 5 | V-5 | 위생설비 입구 | 10.196 | 407.8 | 0.004 | 기준치 이하 |

| 시료번호 | V-5 | 측 정 사 진 | |
|---|---|---|---|
| 측정지점 | 위생설비 입구 | | |
| 분석결과 | 기준치 이하 | | |

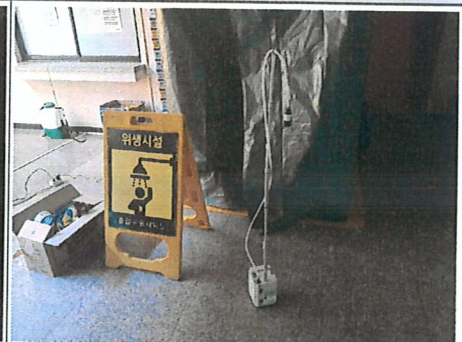
| 시료번호 | V-5 | 측 정 사 진 | |
|---|---|---|---|
| 측정장비 | KORA - 20 | | |
| 측정시간 | 10:20~11:00 | | |

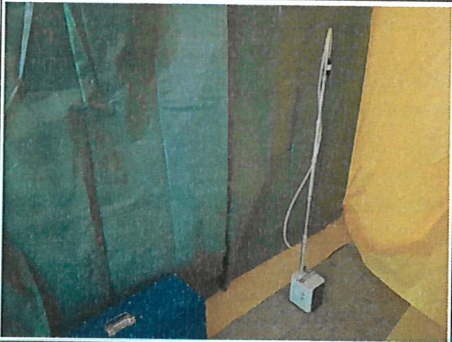
| 시료번호 | V-5 | 측 정 사 진 | |
|---|---|---|---|
| 시료번호 | V-6 | 측 정 사 진 | |

| 연번 | 시료번호 | 측정지점 | 유량<br>(L/min) | 채취량<br>(L) | 측정농도<br>(개/cm³) | 검출 석면<br>(측정결과) |
|---|---|---|---|---|---|---|
| 6 | V-6 | 폐기물 반출구 | 10.199 | 407.9 | 0.002 | 기준치 이하 |

| 시료번호 | V-5 | 측 정 사 진 | |
|---|---|---|---|
| 측정지점 | 폐기물 반출구 | | |
| 분석결과 | 기준치 이하 | | |

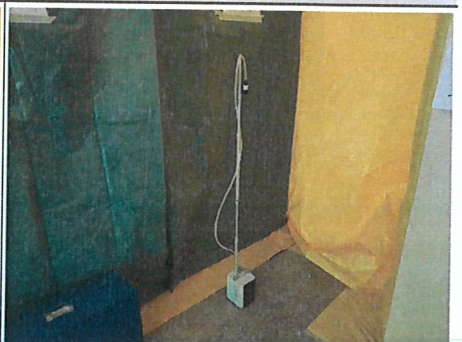
| 시료번호 | V-5 | 측 정 사 진 | |
|---|---|---|---|
| 측정장비 | KORA - 21 | | |
| 측정시간 | 10:20~11:00 | | |

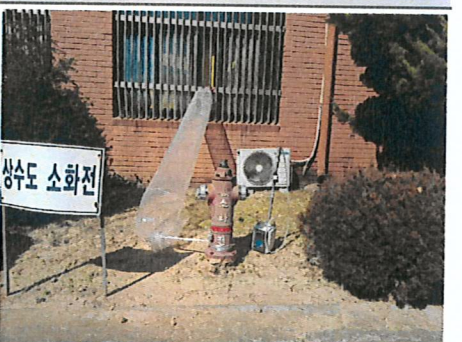
| 시료번호 | V-5 | 측 정 사 진 | |
|---|---|---|---|
| 시료번호 | V-7 | 측 정 사 진 | |

| 시료번호 | V-5 | 측 정 사 진 | |
|---|---|---|---|
| 측정지점 | 음압기 토출구1 | | |
| 측정장비 | KORA - 15 | | |
| 측정시간 | 10:10~10:50 | | |

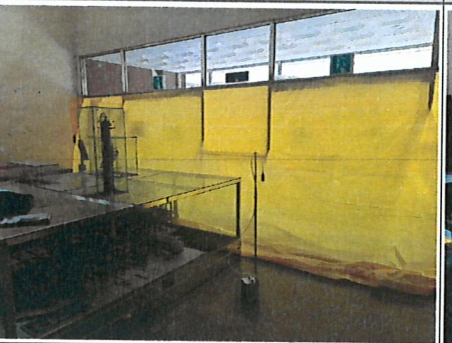
| 시료번호 | V-5 | 측 정 사 진 | |
|---|---|---|---|
| 시료번호 | V-8 | 측 정 사 진 | |

| 연번 | 시료번호 | 측정지점 | 유량<br>(L/min) | 채취량<br>(L) | 측정농도<br>(개/cm³) | 검출 석면<br>(측정결과) |
|---|---|---|---|---|---|---|
| 8 | V-8 | 작업장 주변(실내) | 10.197 | 1223.6 | 0.001 | 기준치 이하 |

| 시료번호 | V-5 | 측 정 사 진 | |
|---|---|---|---|
| 측정지점 | 작업장 주변(실내) | | |
| 분석결과 | 기준치 이하 | | |

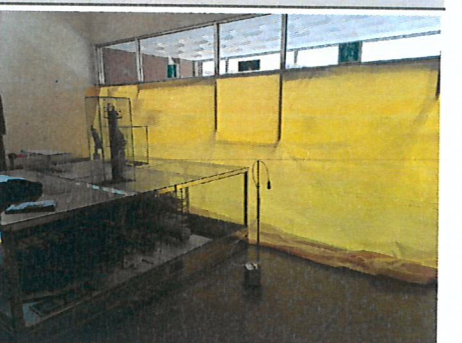
| 시료번호 | V-5 | 측 정 사 진 | |
|---|---|---|---|
| 측정장비 | KORA - 22 | | |
| 측정시간 | 10:20~12:20 | | |

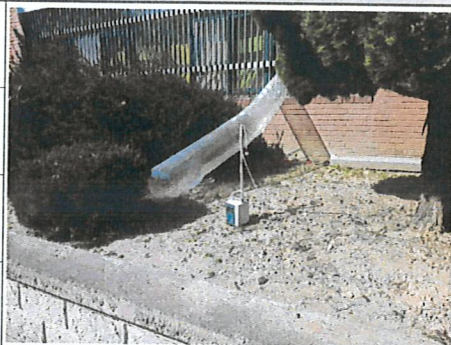
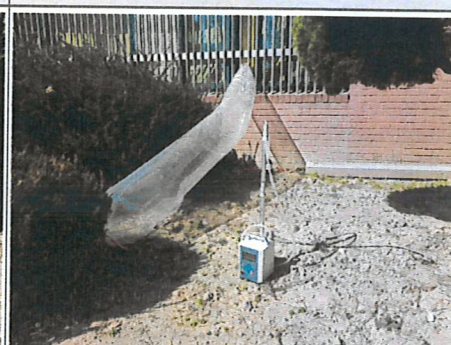
| 시료번호 | V-9 | 측 정 사 진 | |

| 연번 | 시료번호 | 측정지점 | 유량<br>(L/min) | 채취량<br>(L) | 측정농도<br>(개/cm³) | 검출 석면<br>(측정결과) |
|---|---|---|---|---|---|---|
| 9 | V-9 | 음압기 토출구2 | 10.210 | 408.4 | 0.003 | 기준치 이하 |

| 시료번호 | V-9 | 측 정 사 진 | |
|---|---|---|---|
| 측정지점 | 음압기 토출구2 | | |
| 분석결과 | 기준치 이하 | | |

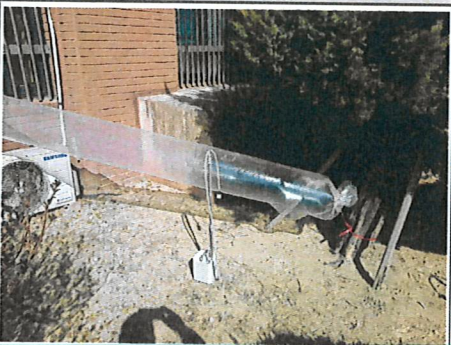
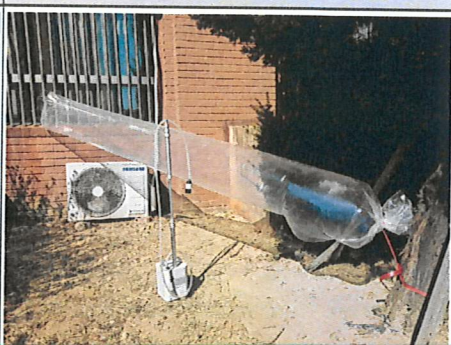
| 시료번호 | V-9 | 측 정 사 진 | |
|---|---|---|---|
| 시료번호 | V-10 | 측 정 사 진 | |

| 연번 | 시료번호 | 측정지점 | 유량<br>(L/min) | 채취량<br>(L) | 측정농도<br>(개/cm³) | 검출 석면<br>(측정결과) |
|---|---|---|---|---|---|---|
| 10 | V-10 | 음압기 토출구3 | 10.204 | 408.1 | 0.002 | 기준치 이하 |

| 시료번호 | V-9 | 측 정 사 진 | |
|---|---|---|---|
| 측정지점 | 음압기 토출구3 | | |

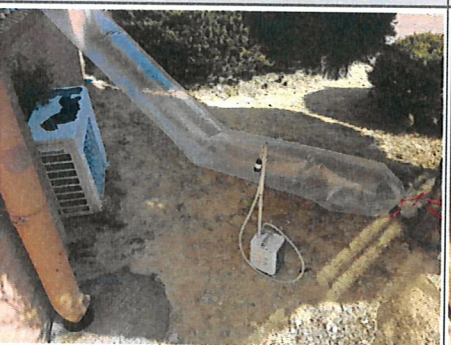
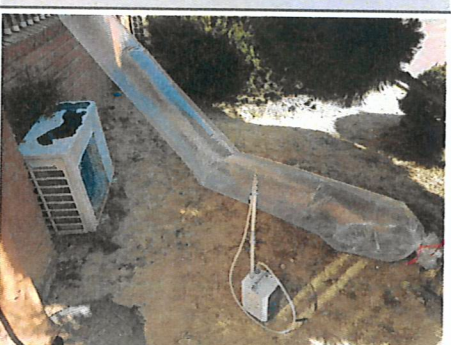
| 시료번호 | V-9 | 측 정 사 진 | |
|---|---|---|---|
| 시료번호 | V-11 | 측 정 사 진 | |

| 시료번호 | V-9 | 측 정 사 진 | |
|---|---|---|---|
| 측정지점 | 음압기 토출구4 | | |
| 분석결과 | 기준치 이하 | | |
