# 석면비산측정 결과보고서

{ 현장명 : (전남대)여수캠퍼스 제1공학관 석면교체철거공사 }

-측정일 : 2022년 01월 28일 ~ 02월 19일

조사기관 : (주) 한 국 석 면 환 경 연 구 소

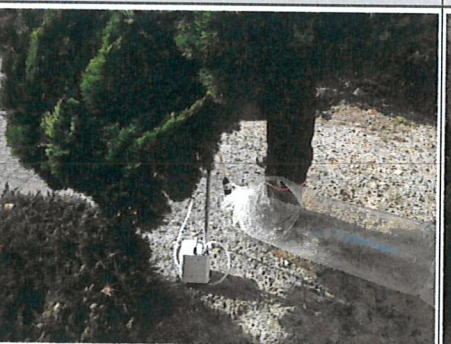
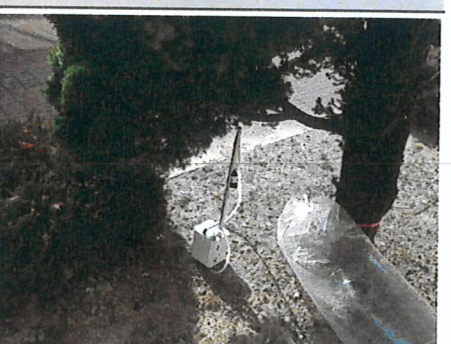
| 시료번호 | V-9 | 측 정 사 진 | |
|---|---|---|---|
| 시료번호 | V-12 | 측 정 사 진 | |

| 시료번호 | V-9 | 측 정 사 진 | |
|---|---|---|---|
| 측정지점 | 음압기 토출구5 | | |
| 분석결과 | 기준치 이하 | | |

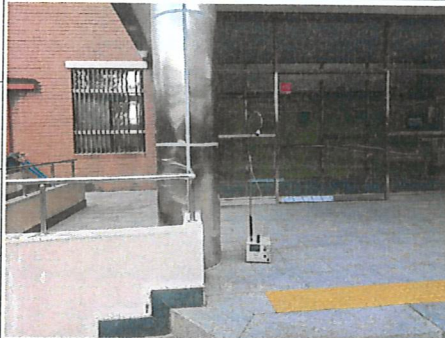
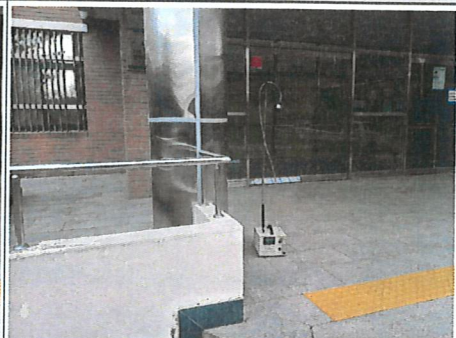
| 시료번호 | W-1 | 측 정 사 진 | |

| 시료번호 | W-1 | 측 정 사 진 | |
|---|---|---|---|
| 측정지점 | 부지경계1 | | |
| 분석결과 | 기준치 이하 | | |

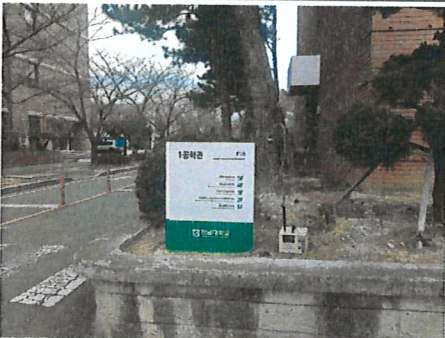
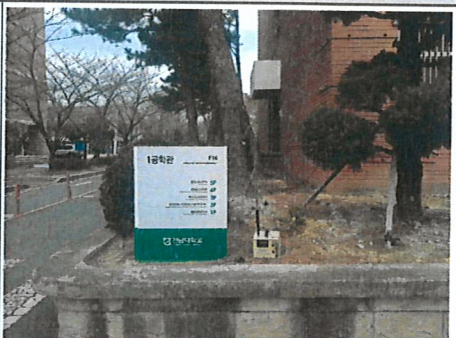
| 시료번호 | W-1 | 측 정 사 진 | |
|---|---|---|---|
| 시료번호 | W-2 | 측 정 사 진 | |

| 시료번호 | W-1 | 측 정 사 진 | |
|---|---|---|---|
| 측정지점 | 부지경계2 | | |
| 분석결과 | 기준치 이하 | | |

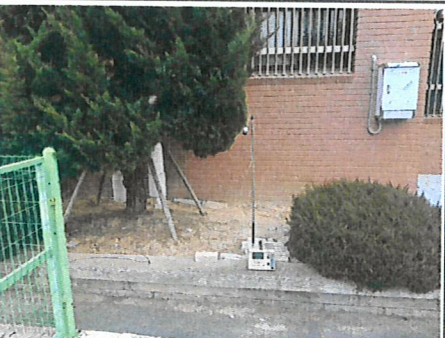
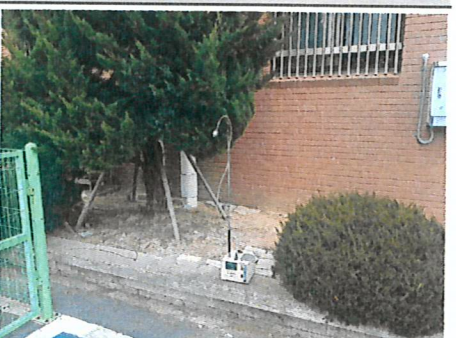
| 시료번호 | W-1 | 측 정 사 진 | |
|---|---|---|---|
| 시료번호 | W-3 | 측 정 사 진 | |

| 시료번호 | W-1 | 측 정 사 진 | |
|---|---|---|---|
| 측정지점 | 부지경계3 | | |
| 분석결과 | 기준치 이하 | | |

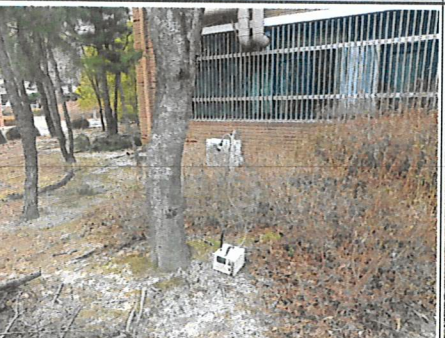
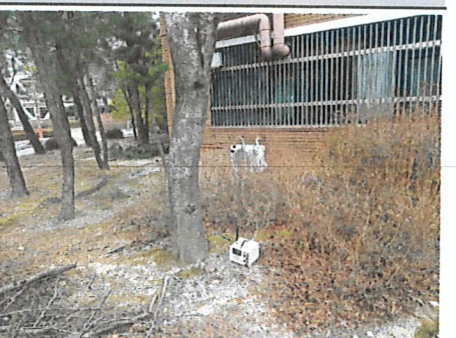
| 시료번호 | W-1 | 측 정 사 진 | |
|---|---|---|---|
| 시료번호 | W-4 | 측 정 사 진 | |

| 시료번호 | W-1 | 측 정 사 진 | |
|---|---|---|---|
| 측정지점 | 부지경계4 | | |
| 분석결과 | 기준치 이하 | | |

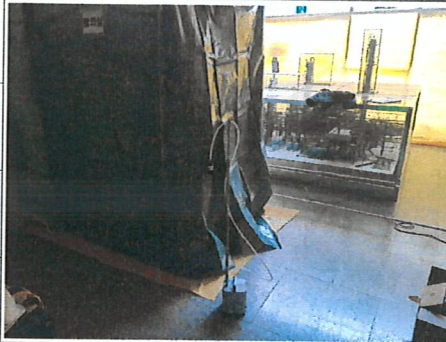
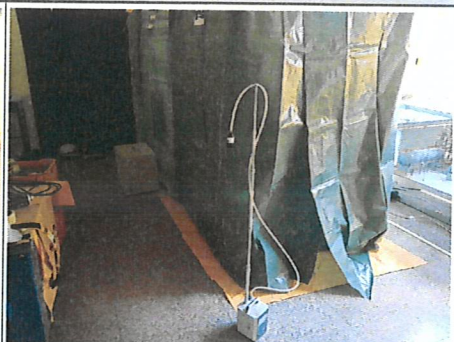
| 시료번호 | W-5 | 측 정 사 진 | |

| 시료번호 | W-5 | 측 정 사 진 | |
|---|---|---|---|
| 측정지점 | 위생설비 입구 | | |
| 분석결과 | 기준치 이하 | | |

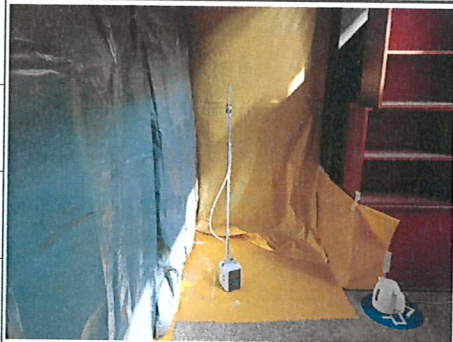
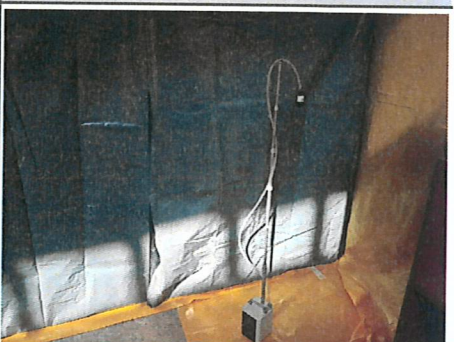
| 시료번호 | W-5 | 측 정 사 진 | |
|---|---|---|---|
| 시료번호 | W-6 | 측 정 사 진 | |

| 시료번호 | W-5 | 측 정 사 진 | |
|---|---|---|---|
| 측정지점 | 폐기물 반출구 | | |
| 분석결과 | 기준치 이하 | | |

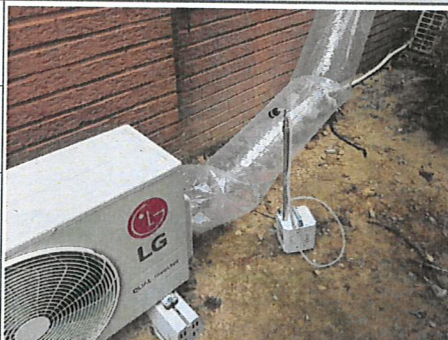
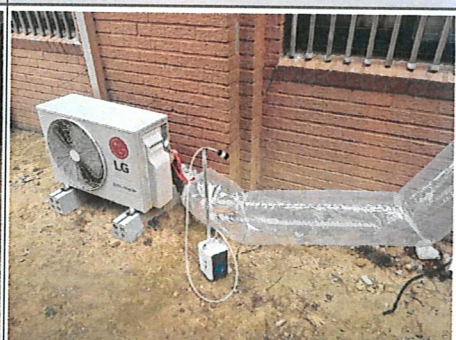
| 시료번호 | W-5 | 측 정 사 진 | |
|---|---|---|---|
| 시료번호 | W-7 | 측 정 사 진 | |

| 시료번호 | W-5 | 측 정 사 진 | |
|---|---|---|---|
| 측정지점 | 음압기 토출구1 | | |
| 분석결과 | 기준치 이하 | | |

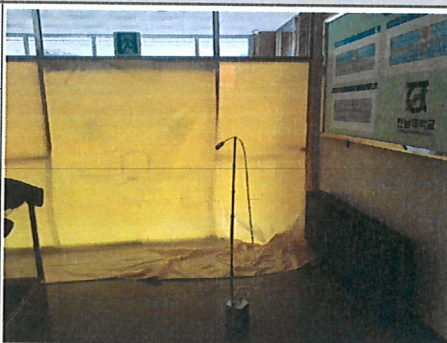
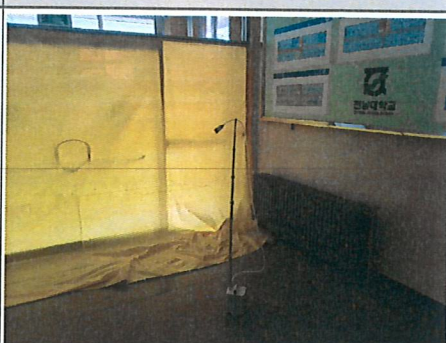
| 시료번호 | W-5 | 측 정 사 진 | |
|---|---|---|---|
| 시료번호 | W-8 | 측 정 사 진 | |

| 시료번호 | W-5 | 측 정 사 진 | |
|---|---|---|---|
| 측정지점 | 작업장 주변(실내) | | |
| 분석결과 | 기준치 이하 | | |

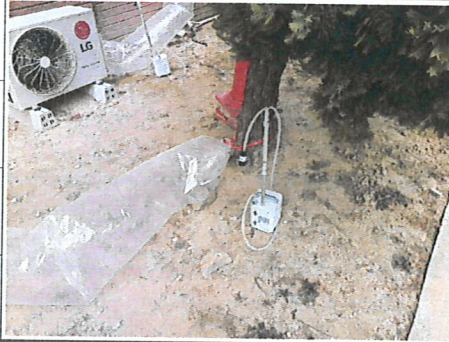
| 시료번호 | W-9 | 측 정 사 진 | |

| 시료번호 | W-9 | 측 정 사 진 | |
|---|---|---|---|
| 측정지점 | 음압기 토출구2 | | |
| 분석결과 | 기준치 이하 | | |

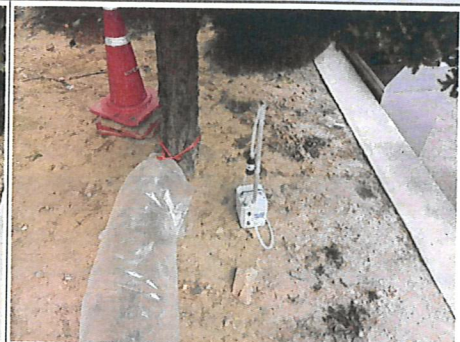
| 시료번호 | W-9 | 측 정 사 진 | |
|---|---|---|---|
| 측정장비 | KORA - 19 | | |
| 측정시간 | 09:30~10:10 | | |

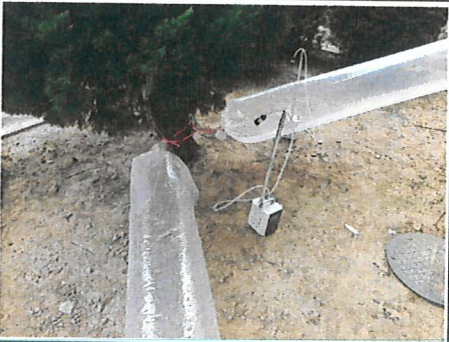
| 시료번호 | W-9 | 측 정 사 진 | |
|---|---|---|---|
| 시료번호 | W-10 | 측 정 사 진 | |

| 시료번호 | W-9 | 측 정 사 진 | |
|---|---|---|---|
| 측정지점 | 음압기 토출구3 | | |
| 분석결과 | 기준치 이하 | | |

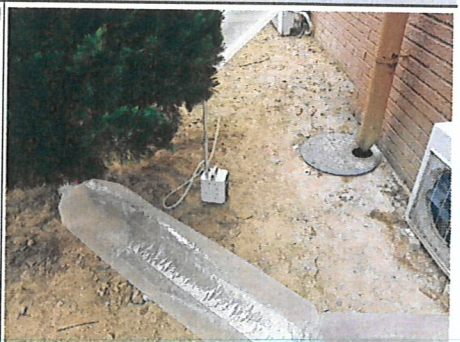
| 시료번호 | W-9 | 측 정 사 진 | |
|---|---|---|---|
| 측정장비 | KORA - 20 | | |
| 측정시간 | 09:30~10:10 | | |

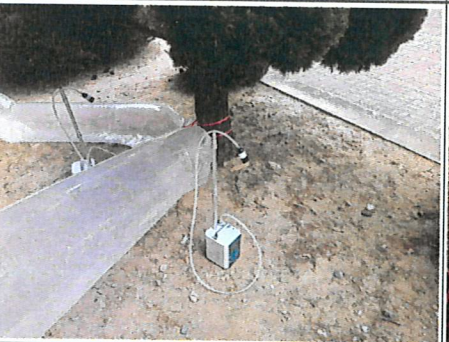
| 시료번호 | W-9 | 측 정 사 진 | |
|---|---|---|---|
| 시료번호 | W-11 | 측 정 사 진 | |

| 시료번호 | W-9 | 측 정 사 진 | |
|---|---|---|---|
| 측정지점 | 음압기 토출구4 | | |

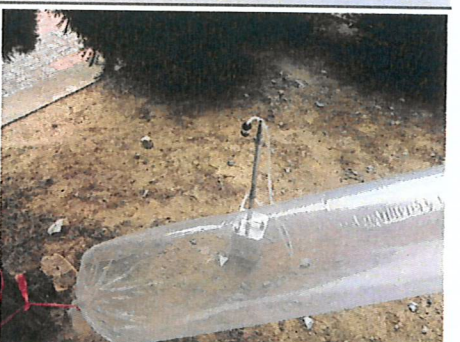
| 시료번호 | W-9 | 측 정 사 진 | |
|---|---|---|---|
| 측정장비 | KORA - 21 | | |
| 측정시간 | 09:30~10:10 | | |
