## 별첨 1. 측정결과

10/28 작업 후 석면농도측정 ( 관문1길 24, 관문1길 28-1, 관문1길 32, 관문1길 34, 관문1길 34-1 )

## 별첨 2. 측정위치도

### 별첨 3. 측정사진

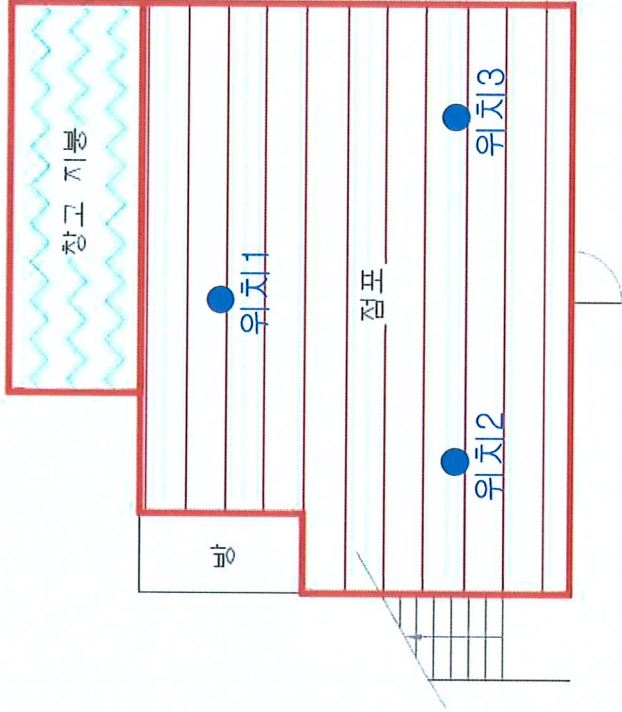
# 관문1길 24 석면해체 작업후 농도측정(10/28)

| No. | 측정위치 | | 측정시간(분) | 유량( $\ell/\text{min}$ ) | 측정농도<br>(개/ $\text{cm}^3$ ) | 초과여부<br>(기준 0.01개/ $\text{cm}^3$ ) |
|---|---|---|---|---|---|---|
| 1 | 관문1길<br>24 | 1층 점포 #11 | 100 | 10.079 | 0.0017 | 기준치미만 |
| 2 | | 1층 점포 #2 | 100 | 10.037 | 0.0020 | 기준치미만 |
| 3 | | 1층 점포 #3 | 100 | 10.034 | 0.0024 | 기준치미만 |

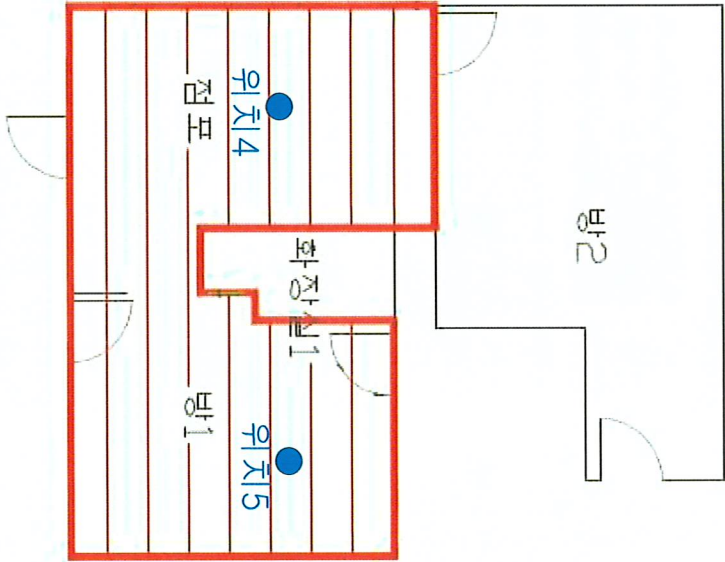
관문1길 28-1 석면해체 작업후 농도측정(10/28)

| No. | 측정위치 | | 측정시간(분) | 유량( $\ell/\text{min}$ ) | 측정농도<br>(개/ $\text{cm}^3$ ) | 초과여부<br>(기준 0.01개/ $\text{cm}^3$ ) |
|---|---|---|---|---|---|---|
| 4 | 관문1길<br>28-1 | 1층 점포 #4 | 100 | 10.018 | 0.0027 | 기준치미만 |
| 5 | | 1층 방1 #5 | 100 | 10.024 | 0.0029 | 기준치미만 |

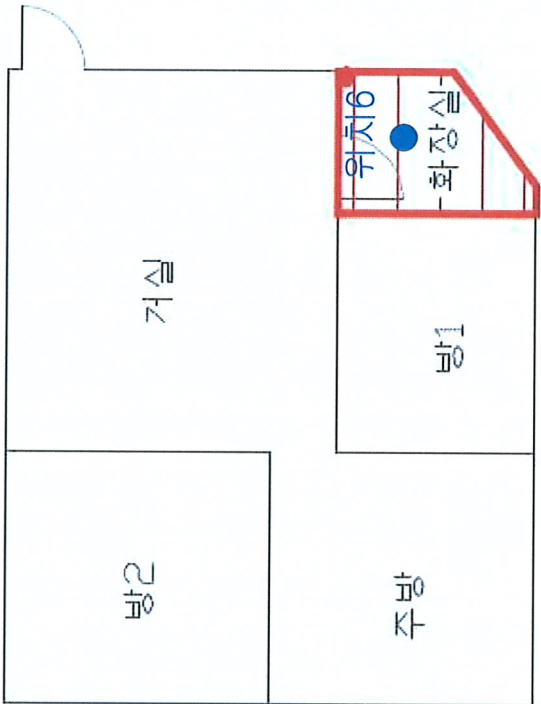
# 관문1길 32 석면해체 작업후 농도측정(10/28)

| No. | 측정위치 | | 측정시간(분) | 유량( $\ell/\text{min}$ ) | 측정농도<br>(개/ $\text{cm}^3$ ) | 초과여부<br>(기준 0.01개/ $\text{cm}^3$ ) |
|---|---|---|---|---|---|---|
| 6 | 관문1길<br>32 | 2층 화장실 #6 | 100 | 10.042 | 0.0032 | 기준치미만 |

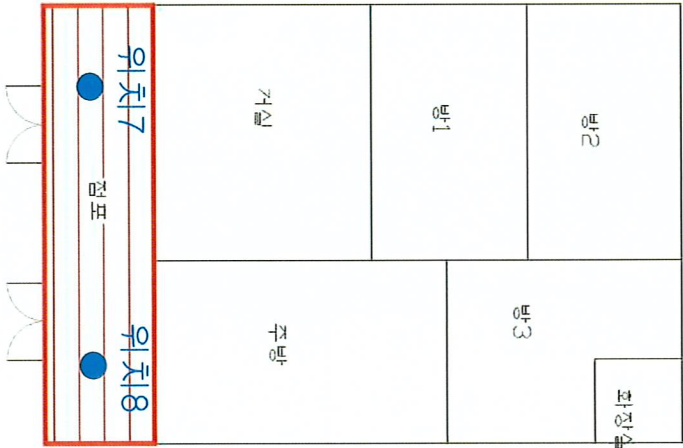
관문1길 34 석면해체 작업후 농도측정(10/28)

| No. | 측정위치 | | 측정시간(분) | 유량( $\ell/\text{min}$ ) | 측정농도<br>(개/ $\text{cm}^3$ ) | 초과여부<br>(기준 0.01개/ $\text{cm}^3$ ) |
|---|---|---|---|---|---|---|
| 7 | 관문1길<br>34 | 1층 점포 #7 | 100 | 10.003 | 0.0020 | 기준치미만 |
| 8 | | 1층 점포 #8 | 100 | 10.038 | 0.0034 | 기준치미만 |

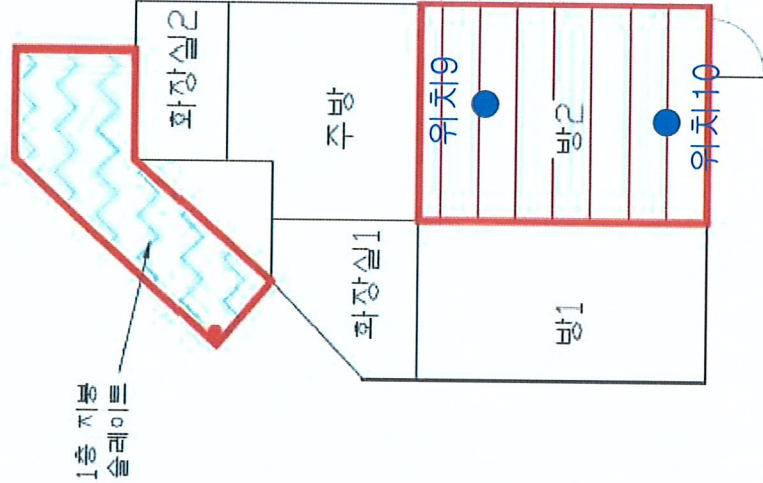
# 관문1길 34-1 석면해체 작업후 농도측정(10/28)

| No. | 측정위치 | | 측정시간(분) | 유량( $\ell/\text{min}$ ) | 측정농도<br>(개/ $\text{cm}^3$ ) | 초과여부<br>(기준 0.01개/ $\text{cm}^3$ ) |
|---|---|---|---|---|---|---|
| 9 | 관문1길<br>34-1 | 1층 방2 #9 | 100 | 10.031 | 0.0010 | 기준치미만 |
| 10 | | 1층 방2 #10 | 100 | 10.087 | 0.0012 | 기준치미만 |

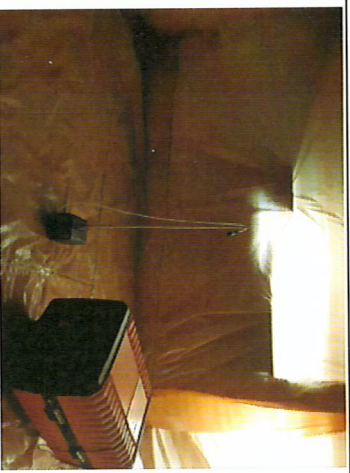
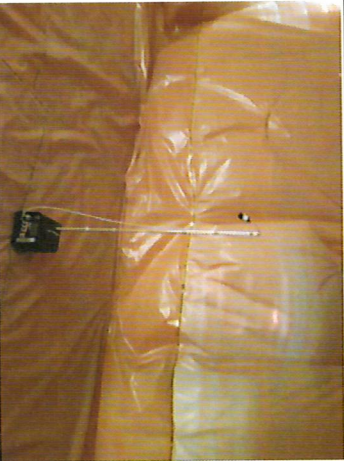
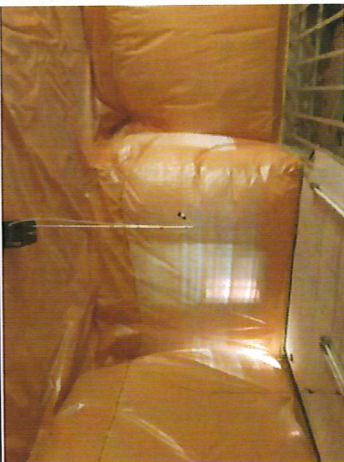
| 위치1 (관문1길 24 1층 점포) | 위치2 (관문1길 24 1층 점포) | 위치3 (관문1길 24 1층 점포) | 위치4 (관문1길 28-1 1층 점포) |

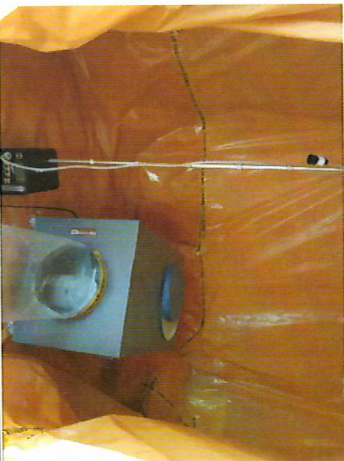
| 위치5 (관문1길 28-1 1층 방1) | 위치6 (관문1길 32 2층 화장실) | 위치7 (관문1길 34 1층 점포) | 위치8 (관문1길 34 1층 점포) |

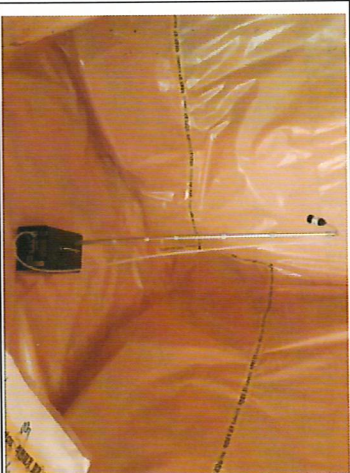
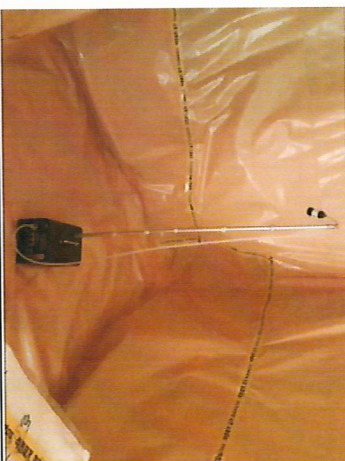
| 위치9 (관문1길 34-1 방1) | 위치10 (관문1길 34-1 방1) | | |
