석면농도측정 결과표

측정의뢰자 (석면해체·제거업자)	현장명(공사명·작업명) 여수캠퍼스 제2공학관 석면교체 철거공사	
	현장 소재지 전라남도 여수시 대학로 50 (둔덕동, 전남대학교 여수캠퍼스)	
	석면해체·제거작업 신고번호 여 수-20220050	업자명(상호) 주식회사 오에스아이
	전화번호 061-356-5146	대표자 주 용 성

2. 측정기간 - 2022 년 1 월 28 일 ~ 2 월 12 일 (13 일간)

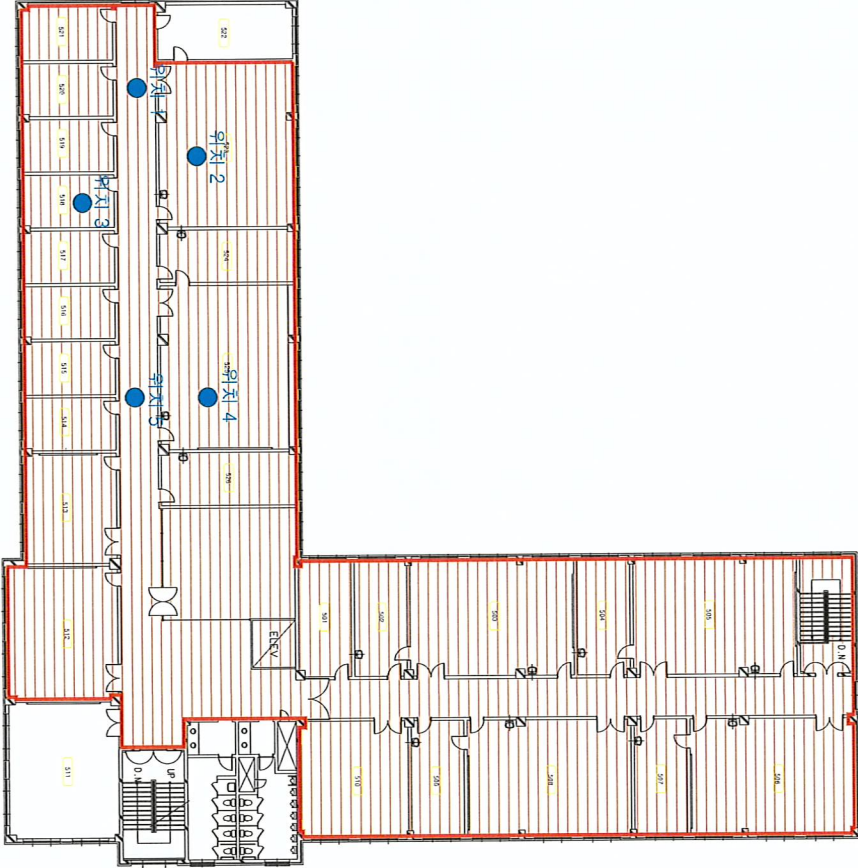
별첨2. 측정위치도 여수캠퍼스 제2공학관 석면교체 철거공사 (01/28)

01/28 작업 후 석면검토측정 (전남대학교 여수캠퍼스 제2공학관 : 514, 515, 516, 517, 518, 519, 520, 521, 523, 524, 525, 복도)

제2공학관 5층 평면도

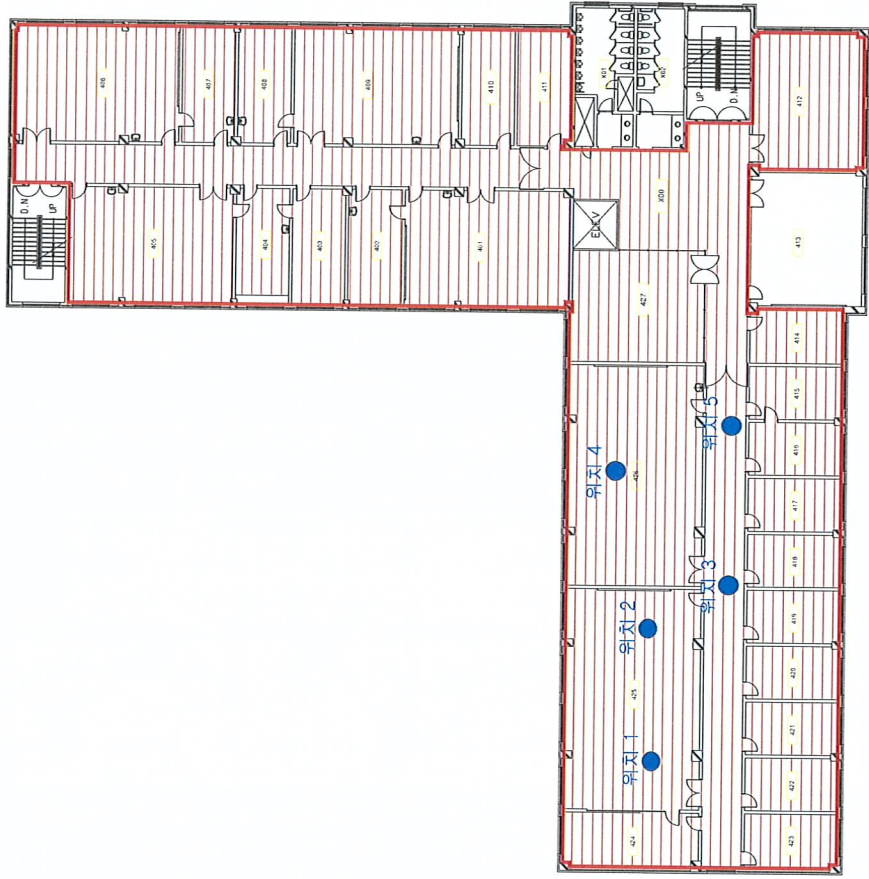
별첨2. 측정위치도 여수캠퍼스 제2공학관 석면교체 철거공사 (02/03)

02/03 작업 후 석면농도측정 (전남대학교 여수캠퍼스 제2공학관 : 415, 416, 417, 418, 419, 420, 421, 422, 423, 424, 425, 426, 복도)

제2공학관 4층 평면도

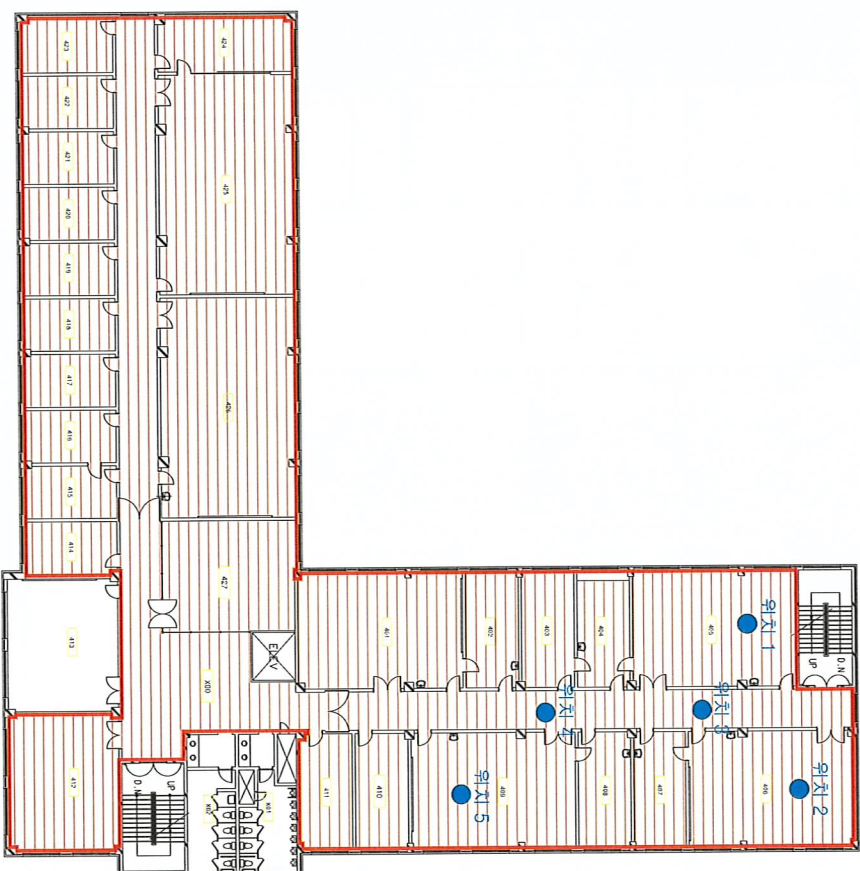
별첨2. 측정위치도 여수캠퍼스 제2공학과 석면교체 철거공사 (02/04)

제2공학과 4층 평면도

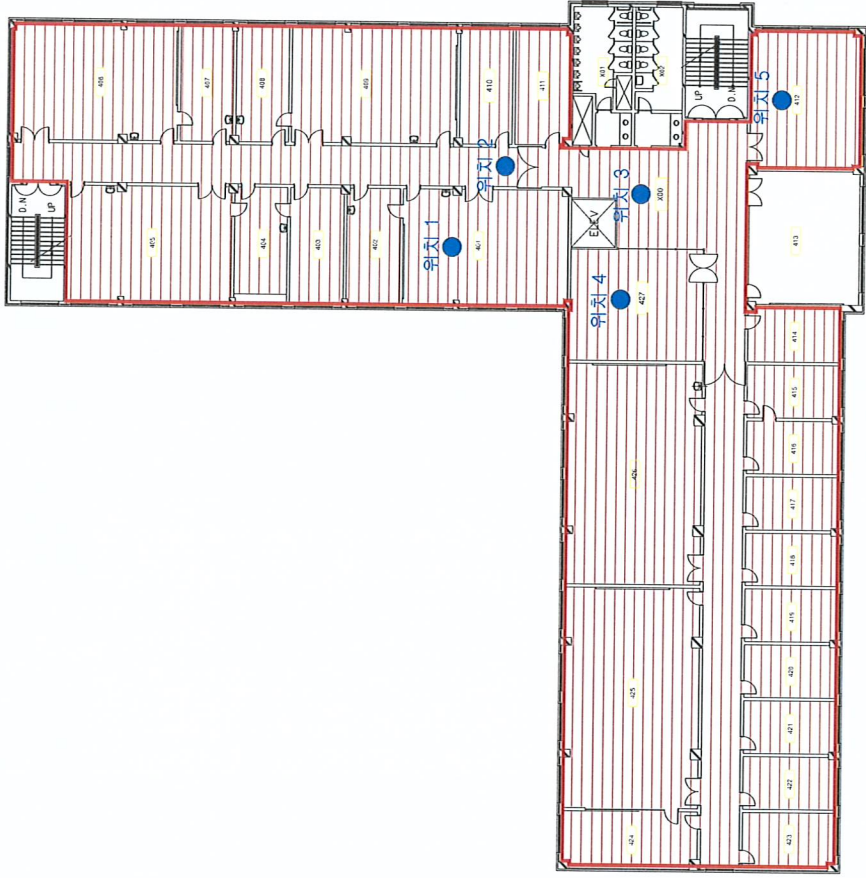
별첨2. 측정위치도 여수캠퍼스 제2공학관 석면교체 철거공사 (02/05)

02/05 작업 후 석면농도측정 (전남대학교 여수캠퍼스 제2공학관 : 401, 410, 411, 412, 413, 414, 427, 복도)

제2공학관 4층 평면도

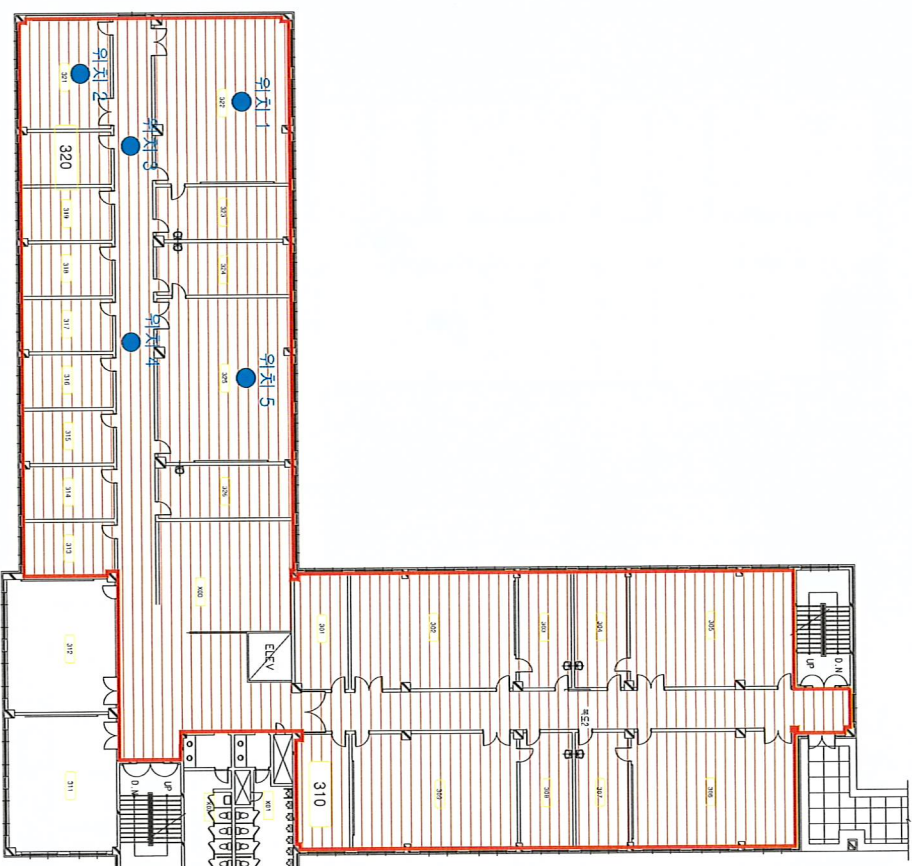
별첨2. 측정위치도 여수캠퍼스 제2공학과 석면교체 철거공사 (02/06)

제2공학과 3층 평면도

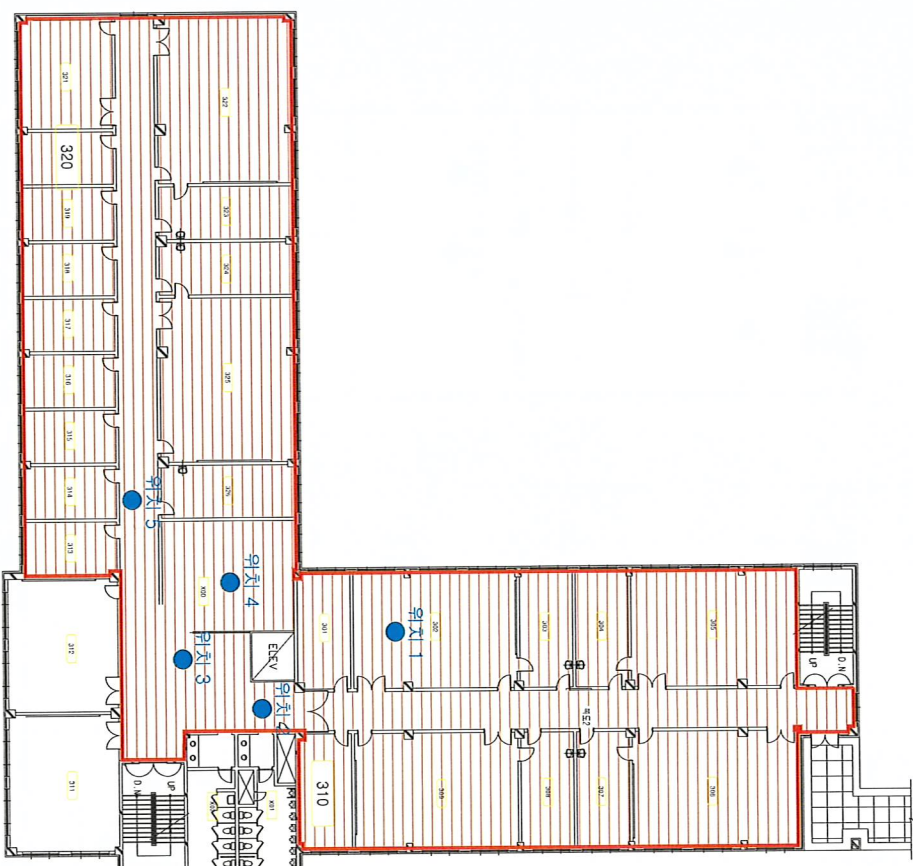
별첨2. 측정위치도 여수캠퍼스 제2공학관 석면교체 철거공사 (02/08)

제2공학관 3층 평면도

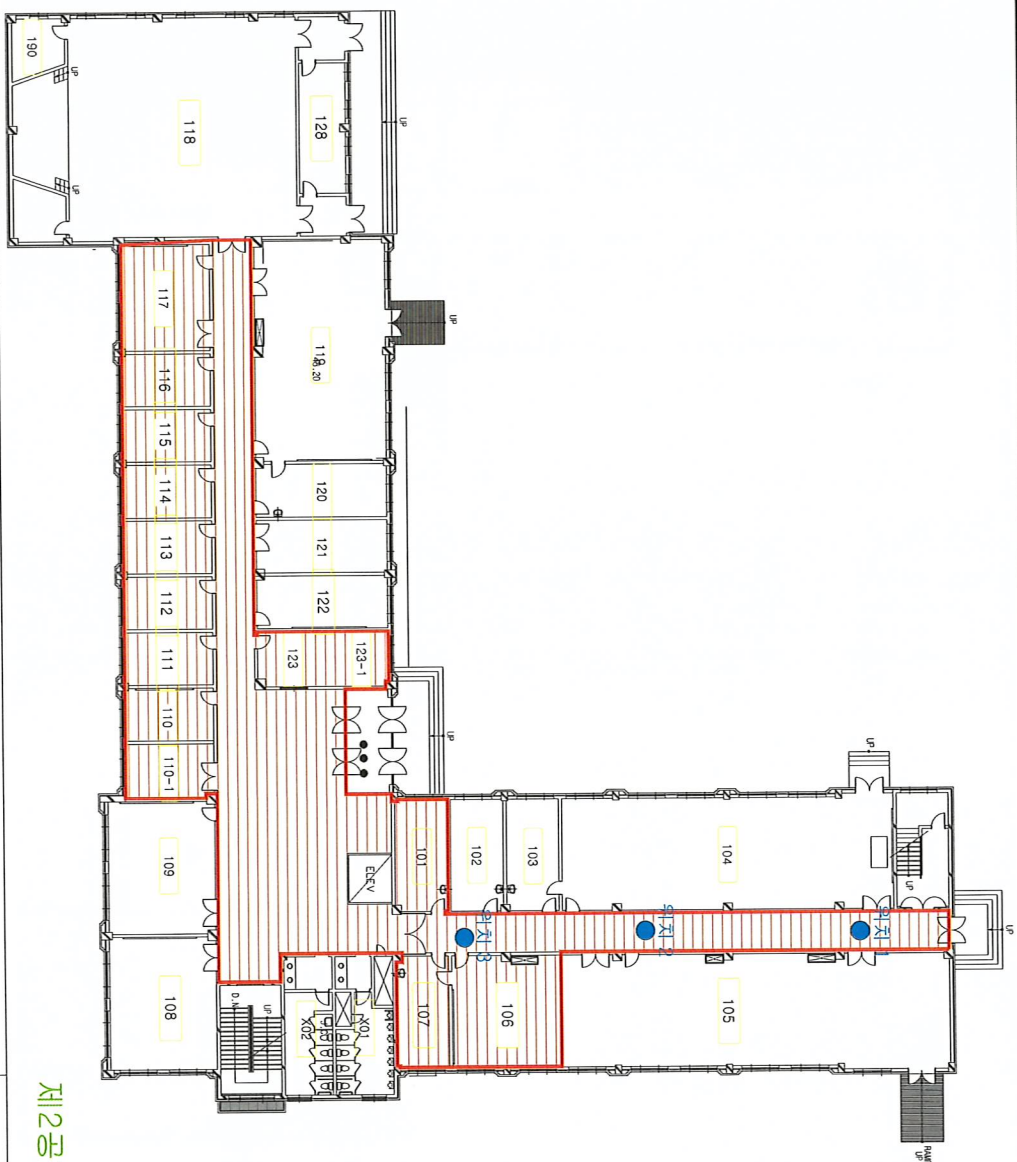
별첨2. 측정위치도 여수캠퍼스 제2공학관 석면교체 철거공사 (02/10)

제2공학관 1층 평면도

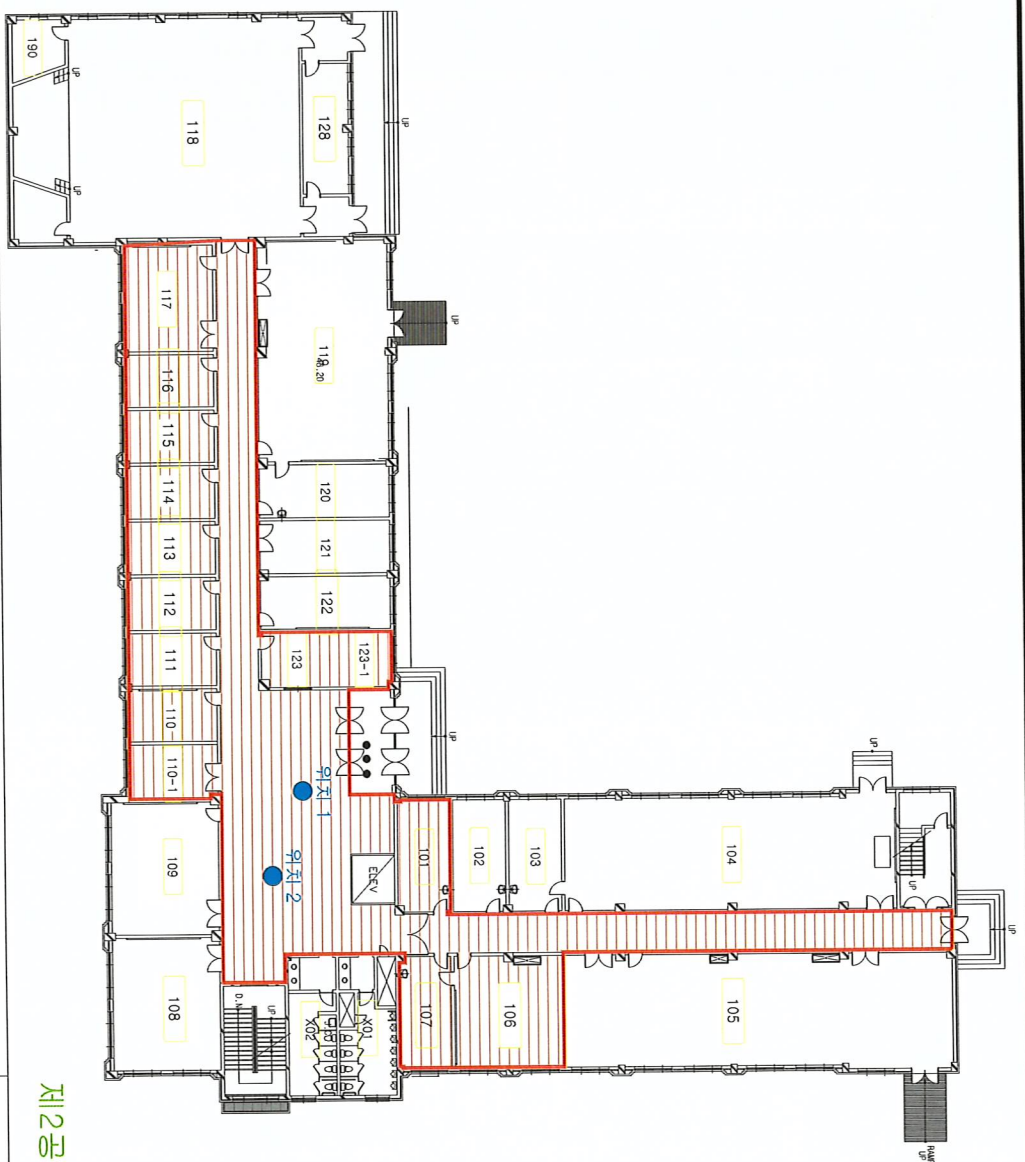
별첨2. 측정위치도 여수캠퍼스 제2공학과 석면교체 철거공사 (02/12)

No.	측정위치 (2개)	측정시간(분)	유량(l/min)	측정농도 (개/cm³)	초과여부 (기준 0.01개/cm³)
1	#1	100	10.361	0.004	기준치미만
2	#2	100	10.418	0.004	기준치미만
1층

제2공학과 1층 평면도
