별첨 1. 측정결과

01/27 작업 후 석면농도 측정 (안심초등학교 본관동 옥상층, 4층 일부)

## 별첨 2. 측정위치도

### 별첨 3. 측정사진

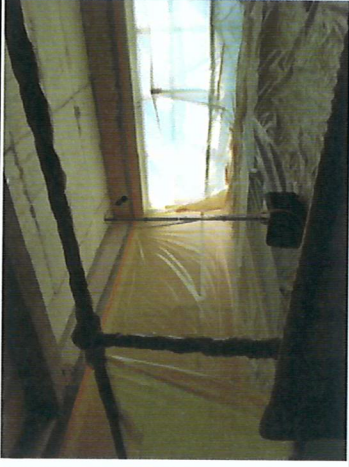
| No. | 측정위치 (17개) | | 측정시간(분) | 유량(ℓ/min) | 측정농도<br>(개/cm³) | 초과여부<br>(기준 0.01개/cm³) |
|---|---|---|---|---|---|---|
| 1 | 본관동 | 5층 계단실 | 100 | 10.143 | 0.002 | 기준치미만 |

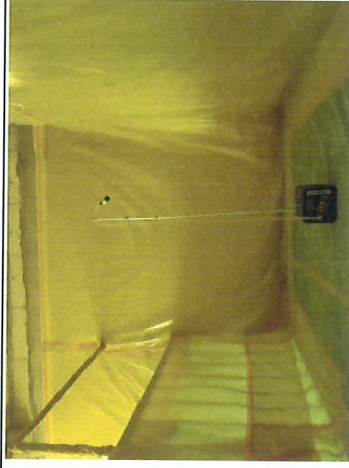
| No. | 측정위치 (17개) | | 측정시간(분) | 유량(ℓ/min) | 측정농도<br>(개/cm³) | 초과여부<br>(기준 0.01개/cm³) |
|---|---|---|---|---|---|---|
| 2 | | 5층 계단실 | 100 | 10.971 | 0.004 | 기준치미만 |

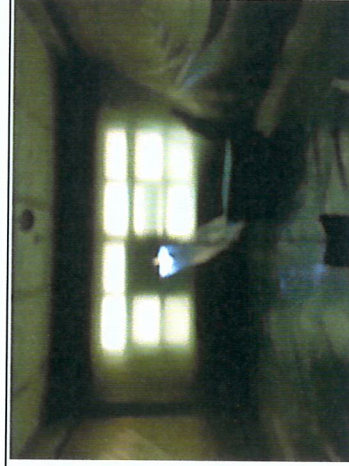
| No. | 측정위치 (17개) | | 측정시간(분) | 유량(ℓ/min) | 측정농도<br>(개/cm³) | 초과여부<br>(기준 0.01개/cm³) |
|---|---|---|---|---|---|---|
| 3 | | 4층 wee-class | 100 | 10.928 | 0.002 | 기준치미만 |

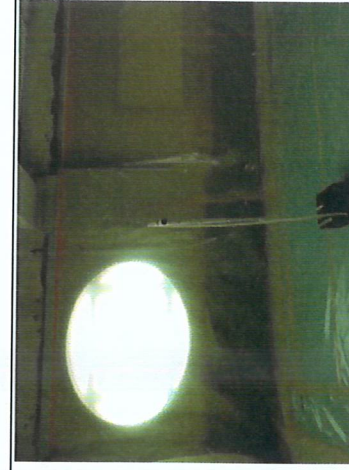
| No. | 측정위치 (17개) | | 측정시간(분) | 유량(ℓ/min) | 측정농도<br>(개/cm³) | 초과여부<br>(기준 0.01개/cm³) |
|---|---|---|---|---|---|---|
| 4 | | 4층 wee-class | 100 | 10.323 | 0.003 | 기준치미만 |

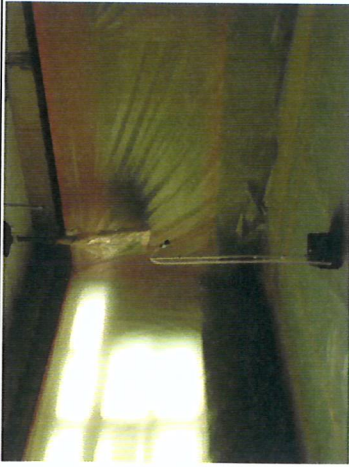
| No. | 측정위치 (17개) | | 측정시간(분) | 유량(ℓ/min) | 측정농도<br>(개/cm³) | 초과여부<br>(기준 0.01개/cm³) |
|---|---|---|---|---|---|---|
| 5 | | 4층 5-1 | 100 | 10.643 | 0.003 | 기준치미만 |

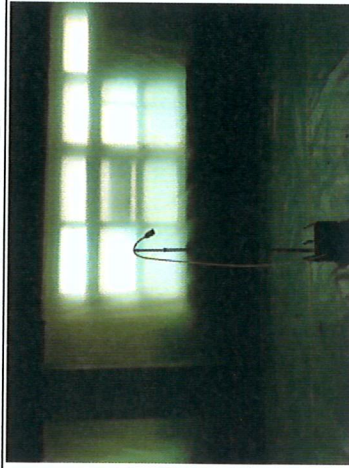
| No. | 측정위치 (17개) | | 측정시간(분) | 유량(ℓ/min) | 측정농도<br>(개/cm³) | 초과여부<br>(기준 0.01개/cm³) |
|---|---|---|---|---|---|---|
| 6 | | 4층 5-1 | 100 | 10.065 | 0.001 | 기준치미만 |

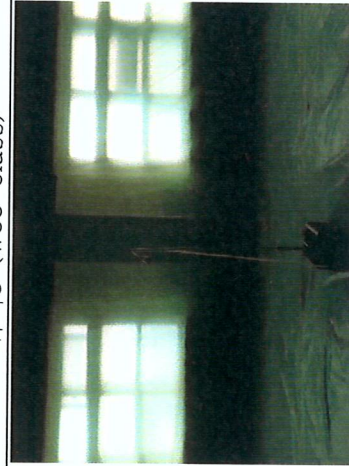
| No. | 측정위치 (17개) | | 측정시간(분) | 유량(ℓ/min) | 측정농도<br>(개/cm³) | 초과여부<br>(기준 0.01개/cm³) |
|---|---|---|---|---|---|---|
| 7 | | 4층 5-1 | 100 | 10.541 | 0.003 | 기준치미만 |

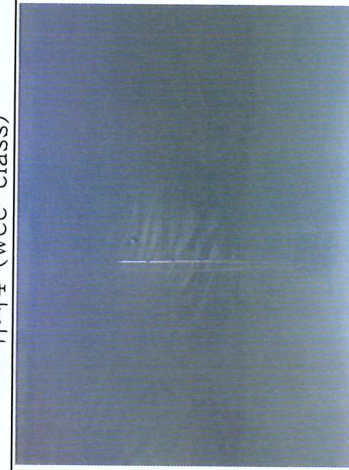
| No. | 측정위치 (17개) | | 측정시간(분) | 유량(ℓ/min) | 측정농도<br>(개/cm³) | 초과여부<br>(기준 0.01개/cm³) |
|---|---|---|---|---|---|---|
| 8 | | 4층 5-2 | 100 | 10.649 | 0.001 | 기준치미만 |

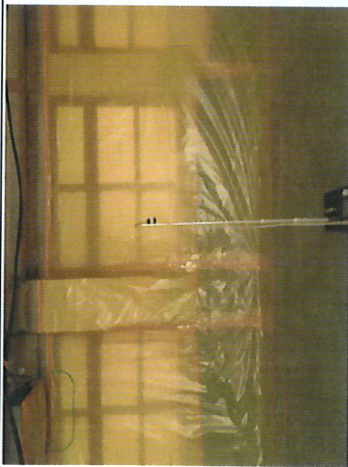
| No. | 측정위치 (17개) | | 측정시간(분) | 유량(ℓ/min) | 측정농도<br>(개/cm³) | 초과여부<br>(기준 0.01개/cm³) |
|---|---|---|---|---|---|---|
| 9 | | 4층 5-2 | 100 | 10.716 | 0.001 | 기준치미만 |

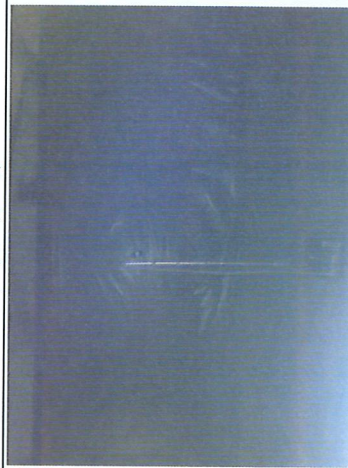
| No. | 측정위치 (17개) | | 측정시간(분) | 유량(ℓ/min) | 측정농도<br>(개/cm³) | 초과여부<br>(기준 0.01개/cm³) |
|---|---|---|---|---|---|---|
| 10 | | 4층 5-2 | 100 | 10.129 | 0.004 | 기준치미만 |

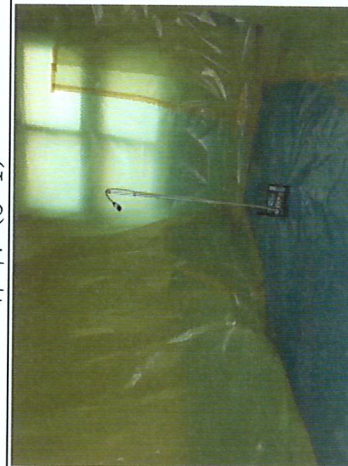
| No. | 측정위치 (17개) | | 측정시간(분) | 유량(ℓ/min) | 측정농도<br>(개/cm³) | 초과여부<br>(기준 0.01개/cm³) |
|---|---|---|---|---|---|---|
| 11 | | 4층 연구실 | 100 | 10.769 | 0.003 | 기준치미만 |

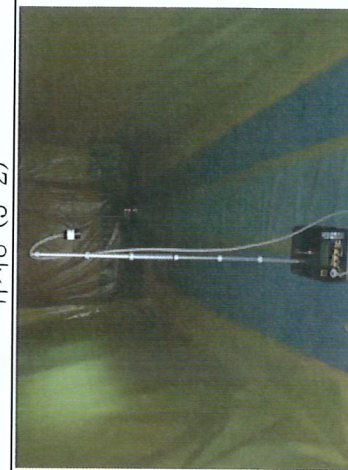
| No. | 측정위치 (17개) | | 측정시간(분) | 유량(ℓ/min) | 측정농도<br>(개/cm³) | 초과여부<br>(기준 0.01개/cm³) |
|---|---|---|---|---|---|---|
| 12 | | 4층 복도 | 100 | 10.326 | 0.002 | 기준치미만 |

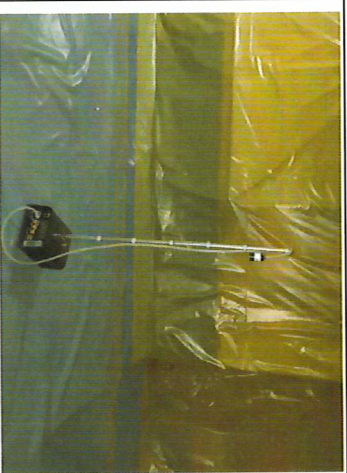
위치 13 (복도)

| No. | 측정위치 (17개) | | 측정시간(분) | 유량(ℓ/min) | 측정농도<br>(개/cm³) | 초과여부<br>(기준 0.01개/cm³) |
|---|---|---|---|---|---|---|
| 13 | | 4층 복도 | 100 | 10.506 | 0.004 | 기준치미만 |

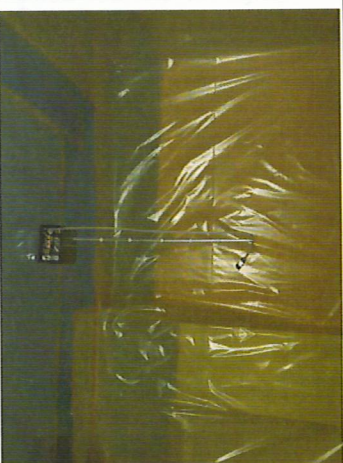
위치 14 (복도)

| No. | 측정위치 (17개) | | 측정시간(분) | 유량(ℓ/min) | 측정농도<br>(개/cm³) | 초과여부<br>(기준 0.01개/cm³) |
|---|---|---|---|---|---|---|
| 14 | | 4층 복도 | 100 | 10.262 | 0.001 | 기준치미만 |

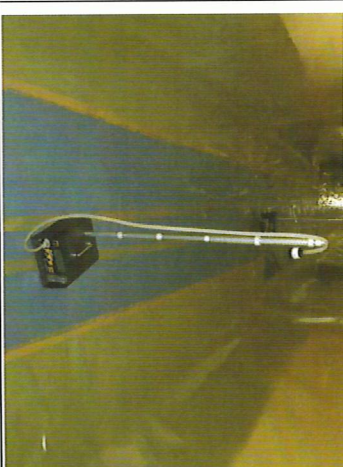
위치 15 (복도)

| No. | 측정위치 (17개) | | 측정시간(분) | 유량(ℓ/min) | 측정농도<br>(개/cm³) | 초과여부<br>(기준 0.01개/cm³) |
|---|---|---|---|---|---|---|
| 15 | | 4층 복도 | 100 | 10.156 | 0.003 | 기준치미만 |

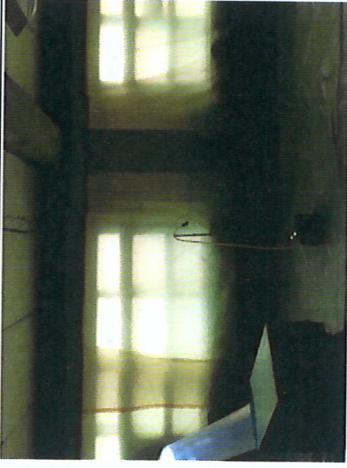
| No. | 측정위치 (21개) | 측정시간(분) | 유량(L/min) | 측정농도 (개/cm³) | 초과여부 (기준 0.01개/cm³) |
|---|---|---|---|---|---|
| 1 | 4층 방과후영어실 | 100 | 10.065 | 0.003 | 기준치미만 |

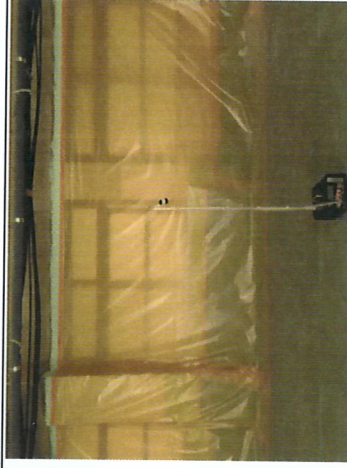
| No. | 측정위치 (21개) | 측정시간(분) | 유량(L/min) | 측정농도 (개/cm³) | 초과여부 (기준 0.01개/cm³) |
|---|---|---|---|---|---|
| 2 | 4층 방과후영어실 | 100 | 10.039 | 0.005 | 기준치미만 |

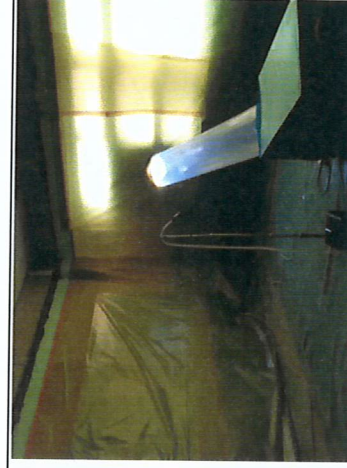
| No. | 측정위치 (21개) | 측정시간(분) | 유량(L/min) | 측정농도 (개/cm³) | 초과여부 (기준 0.01개/cm³) |
|---|---|---|---|---|---|
| 3 | 4층 방과후영어실 | 100 | 10.721 | 0.005 | 기준치미만 |

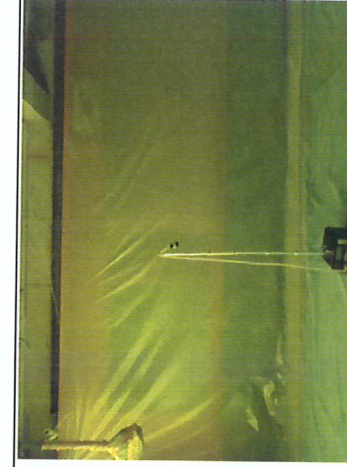
| No. | 측정위치 (21개) | 측정시간(분) | 유량(L/min) | 측정농도 (개/cm³) | 초과여부 (기준 0.01개/cm³) |
|---|---|---|---|---|---|
| 4 | 4층 방과후음악실 | 100 | 10.973 | 0.003 | 기준치미만 |
