## 석면해체·제거 사업장의 석면비산 측정 위치 및 결과

# 전남대학교 산학협력단 석면환경센터

| 제 목 | 신기주공 1단지 아파트 석면해체 및 제거 현장 석면비산측정 | | |

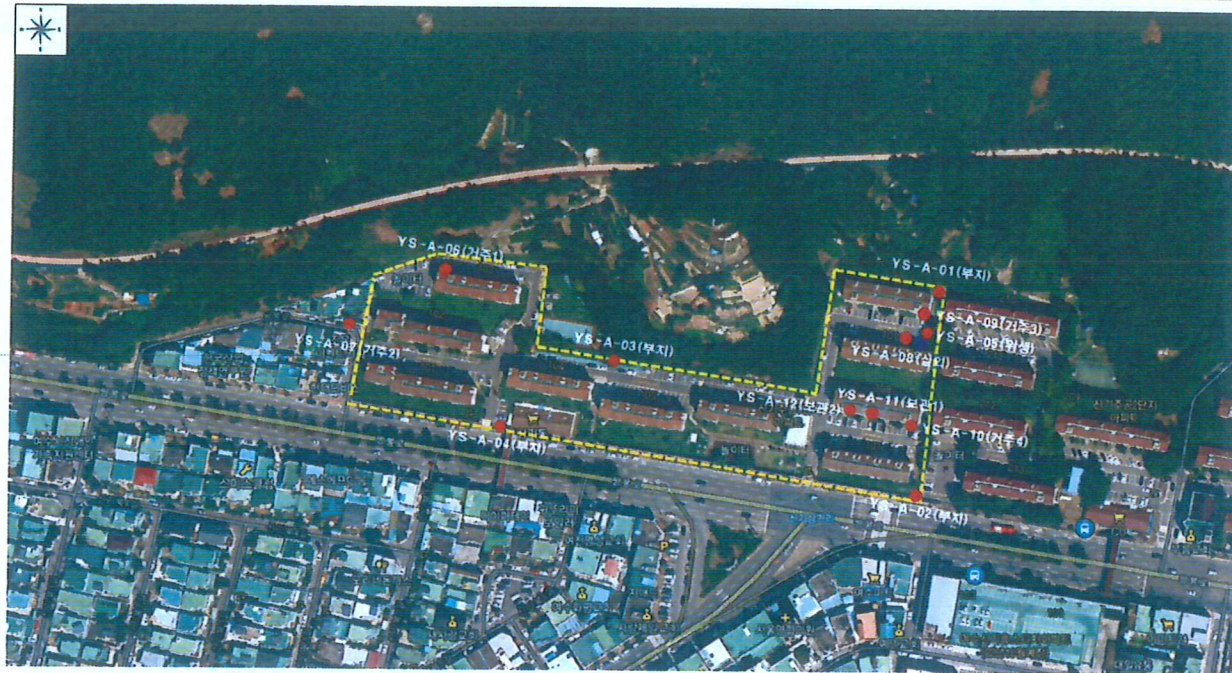
측정 지점 위치(도식도)

## 석면해체·제거 사업장의 석면비산 측정 지점

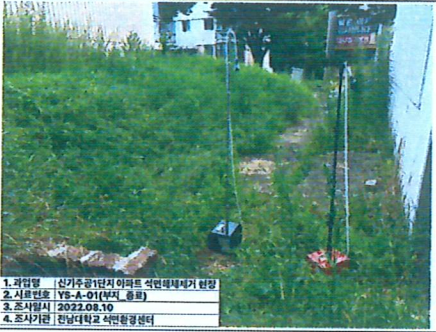
| 측정 지점 | 비산측정 시작 사진 | 비산측정 종료 사진 | 비고 |
|---|---|---|---|
| 부지경계선 | <p>1.과업명 산기주공1단지 아파트 석면해체제거 현장<br/>2.시료번호 VS-A-01(부지 시작)<br/>3.조사일시 2022.08.10<br/>4.조사기관 전남대학교 석면환경센터</p> | <p>1.과업명 산기주공1단지 아파트 석면해체제거 현장<br/>2.시료번호 VS-A-01(부지 종료)<br/>3.조사일시 2022.08.10<br/>4.조사기관 전남대학교 석면환경센터</p> | |

| 측정 결과 | | | | | | | |
|---|---|---|---|---|---|---|---|
| 측정<br>결과 | YS-A-01(부지) | 부지경계선 | SARA-5100 | 10.05 | 2022.08.10<br>(10:30~14:30) | 0.01 f/cc 미만 | - |

| 측정 지점 | 비산측정 시작 사진 | 비산측정 종료 사진 | 비고 |
|---|---|---|---|
| | 측정 시작 시간: 10:30 | 측정 종료 시간: 14:30 | |

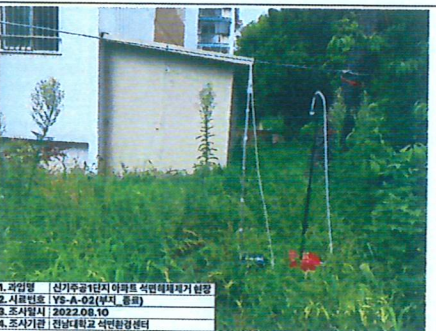
| 측정 지점 | 비산측정 시작 사진 | 비산측정 종료 사진 | 비고 |
|---|---|---|---|
| 부지경계선 | <p>1.과업명 산기주공1단지 아파트 석면해체제거 현장<br/>2.시료번호 VS-A-02(부지 시작)<br/>3.조사일시 2022.08.10<br/>4.조사기관 전남대학교 석면환경센터</p> | <p>1.과업명 산기주공1단지 아파트 석면해체제거 현장<br/>2.시료번호 VS-A-02(부지 종료)<br/>3.조사일시 2022.08.10<br/>4.조사기관 전남대학교 석면환경센터</p> | |

| 측정 결과 | | | | | | | |
|---|---|---|---|---|---|---|---|
| | YS-A-02(부지) | 부지경계선 | SARA-5100 | 10.10 | 2022.08.10<br>(10:34~14:34) | 0.01 f/cc 미만 | - |

| 측정 지점 | 비산측정 시작 사진 | 비산측정 종료 사진 | 비고 |
|---|---|---|---|
| | 측정 시작 시간: 10:34 | 측정 종료 시간: 14:34 | |

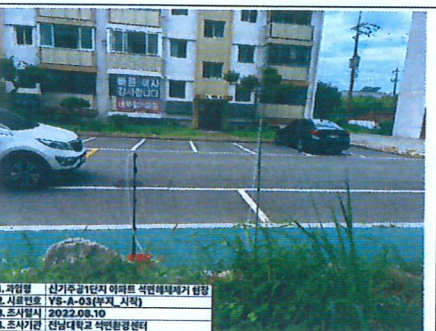
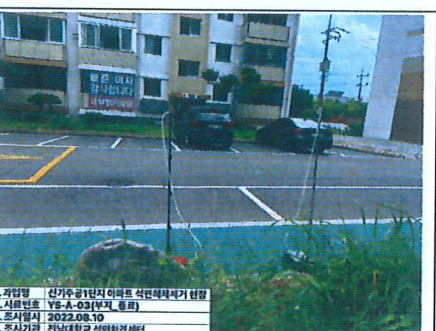
| 측정 지점 | 비산측정 시작 사진 | 비산측정 종료 사진 | 비고 |
|---|---|---|---|
| 부지경계선 | <p>1.과업명 산기주공1단지 아파트 석면해체제거 현장<br/>2.시료번호 VS-A-03(부지 시작)<br/>3.조사일시 2022.08.10<br/>4.조사기관 전남대학교 석면환경센터</p> | <p>1.과업명 산기주공1단지 아파트 석면해체제거 현장<br/>2.시료번호 VS-A-03(부지 종료)<br/>3.조사일시 2022.08.10<br/>4.조사기관 전남대학교 석면환경센터</p> | |

| 측정 결과 | | | | | | | |
|---|---|---|---|---|---|---|---|
| | YS-A-03(부지) | 부지경계선 | SARA-5100 | 10.08 | 2022.08.10<br>(10:36~14:36) | 0.01 f/cc 미만 | - |

| 측정 지점 | 비산측정 시작 사진 | 비산측정 종료 사진 | 비고 |
|---|---|---|---|
| | 측정 시작 시간: 10:36 | 측정 종료 시간: 14:36 | |

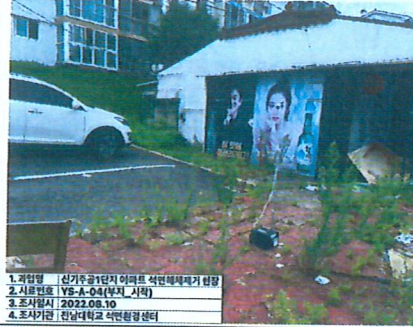
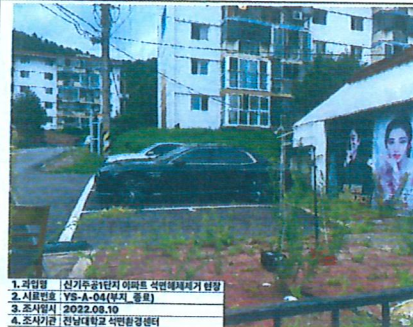
| 부지경계선 | <p>1. 과입영 [신기주공1단지 아파트 석면해체제거 현장]<br/>2. 시료번호 YS-A-04(부지, 시작)<br/>3. 조사일시 2022.08.10<br/>4. 조사기관 한남대학교 석면환경센터</p> | <p>1. 과입영 [신기주공1단지 아파트 석면해체제거 현장]<br/>2. 시료번호 YS-A-04(부지, 종료)<br/>3. 조사일시 2022.08.10<br/>4. 조사기관 한남대학교 석면환경센터</p> |

| 측정 결과 | | | | | | | |
|---|---|---|---|---|---|---|---|
| | YS-A-04(부지) | 부지경계선 | SARA-5100 | 10.11 | 2022.08.10<br>(10:38~14:38) | 0.01 f/cc 미만 | - |

| | 측정 시작 시간: 10:38 | 측정 종료 시간: 14:38 |

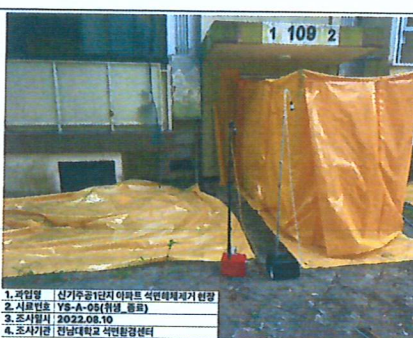
| 위생설비입구 | <p>1. 과입영 [신기주공1단지 아파트 석면해체제거 현장]<br/>2. 시료번호 YS-A-05(현장, 시작)<br/>3. 조사일시 2022.08.10<br/>4. 조사기관 한남대학교 석면환경센터</p> | <p>1. 과입영 [신기주공1단지 아파트 석면해체제거 현장]<br/>2. 시료번호 YS-A-05(현장, 종료)<br/>3. 조사일시 2022.08.10<br/>4. 조사기관 한남대학교 석면환경센터</p> |

| 측정 결과 | | | | | | | |
|---|---|---|---|---|---|---|---|
| | YS-A-05(위생) | 위생설비입구 | SARA-5100 | 10.05 | 2022.08.10<br>(10:55~11:35) | 0.01 f/cc 미만 | - |

| | 측정 시작 시간: 10:55 | 측정 종료 시간: 11:35 |

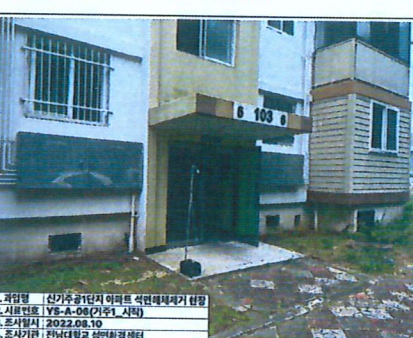
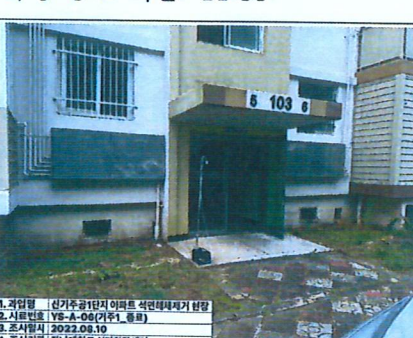
| 거주자<br>주거지역1 | <p>1. 과입영 [신기주공1단지 아파트 석면해체제거 현장]<br/>2. 시료번호 YS-A-06(거주1, 시작)<br/>3. 조사일시 2022.08.10<br/>4. 조사기관 한남대학교 석면환경센터</p> | <p>1. 과입영 [신기주공1단지 아파트 석면해체제거 현장]<br/>2. 시료번호 YS-A-06(거주1, 종료)<br/>3. 조사일시 2022.08.10<br/>4. 조사기관 한남대학교 석면환경센터</p> |

| 측정 결과 | | | | | | | |
|---|---|---|---|---|---|---|---|
| | YS-A-06(거주1) | 거주자<br>주거지역 | SARA-5100 | 10.07 | 2022.08.10<br>(10:41~12:41) | 0.01 f/cc 미만 | - |

| | 측정 시작 시간: 10:41 | 측정 종료 시간: 12:41 |

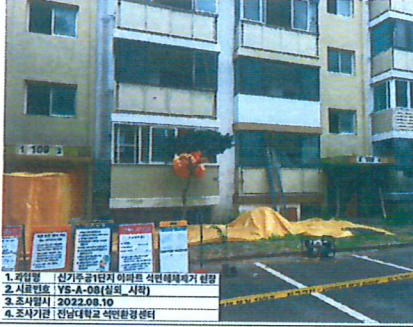
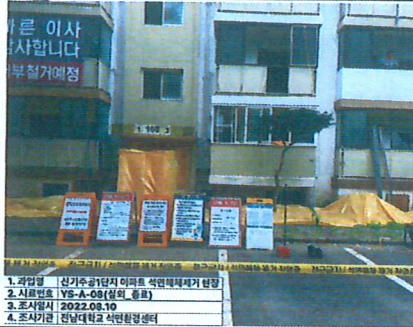
| 작업장 주변/실외 | <p>1. 과업명 신기주공1단지 아파트 석면해체 제거 작업<br/>2. 시료번호 YS-A-08(실외, 사면)<br/>3. 조사일시 2022.08.10<br/>4. 조사기관 전남대학교 석면환경센터</p> | <p>1. 과업명 신기주공1단지 아파트 석면해체 제거 작업<br/>2. 시료번호 YS-A-08(실외, 통로)<br/>3. 조사일시 2022.08.10<br/>4. 조사기관 전남대학교 석면환경센터</p> | |

| 측정 결과 | | | | | | | |
|---|---|---|---|---|---|---|---|
| | YS-A-08(실외) | 작업장 주변/<br>실외 | SARA-5100 | 10.11 | 2022.08.10<br>(10:58~12:58) | 0.01 f/cc 미만 | - |

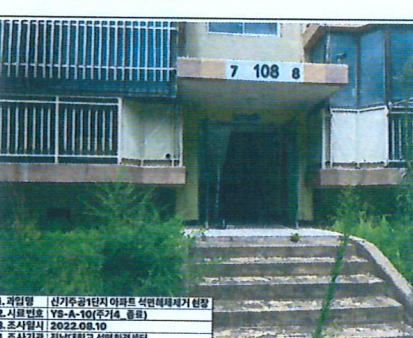
| 거주자 주거지역4 | <p>1. 과업명 신기주공1단지 아파트 석면해체 제거 작업<br/>2. 시료번호 YS-A-10(거주실, 시작)<br/>3. 조사일시 2022.08.10<br/>4. 조사기관 전남대학교 석면환경센터</p> | <p>1. 과업명 신기주공1단지 아파트 석면해체 제거 작업<br/>2. 시료번호 YS-A-10(거주실, 종료)<br/>3. 조사일시 2022.08.10<br/>4. 조사기관 전남대학교 석면환경센터</p> | |

| 측정 결과 | | | | | | | |
|---|---|---|---|---|---|---|---|
| | YS-A-10(거주4) | 거주자<br>주거지역 | SARA-5100 | 10.05 | 2022.08.10<br>(11:06~13:06) | 0.01 f/cc 미만 | - |

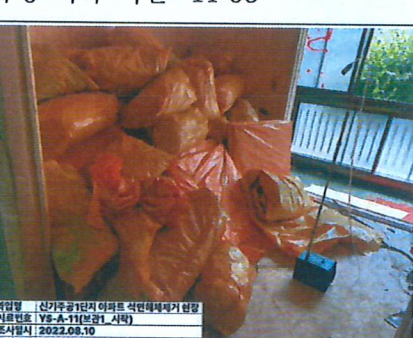
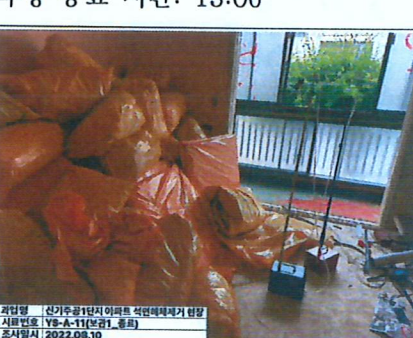
| 폐기물 보관지점1 | <p>1. 과업명 신기주공1단지 아파트 석면해체 제거 작업<br/>2. 시료번호 YS-A-11(보관지, 시작)<br/>3. 조사일시 2022.08.10<br/>4. 조사기관 전남대학교 석면환경센터</p> | <p>1. 과업명 신기주공1단지 아파트 석면해체 제거 작업<br/>2. 시료번호 YS-A-11(보관지, 종료)<br/>3. 조사일시 2022.08.10<br/>4. 조사기관 전남대학교 석면환경센터</p> | |

| 측정 결과 | | | | | | | |
|---|---|---|---|---|---|---|---|
| | YS-A-11(보관1) | 폐기물<br>보관지점 | SARA-5100 | 10.08 | 2022.08.10<br>(13:05~13:45) | 0.01 f/cc 미만 | - |

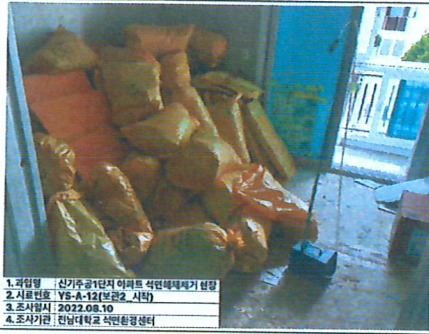
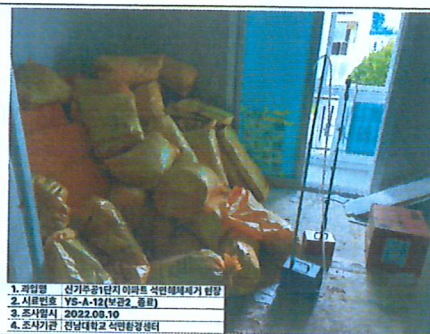
폐기물  
보관지점2

| 측정 결과 | | | | | | | |
|---|---|---|---|---|---|---|---|
| | YS-A-12(보관2) | 폐기물<br>보관지점 | SARA-5100 | 10.13 | 2022.08.10<br>(13:08~13:48) | 0.01 f/cc 미만 | - |

측정 시작 시간: 13:08

측정 종료 시간: 13:48
