07/26 1일차 작업 중 비산농도측정 (꽃동산어린이집 석면해체제거 및 천정보수공사)

별첨 2. 측정위치도

별첨 3. 측정사진

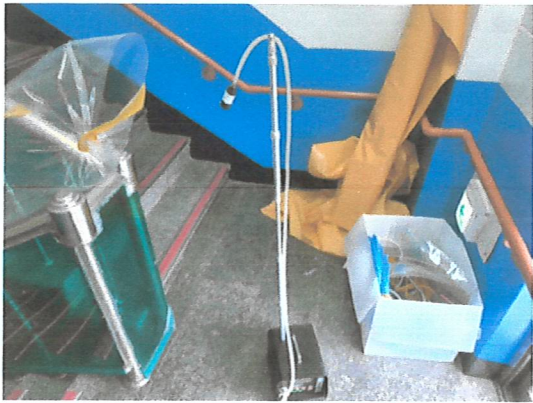
| 측정 지점 | 비산측정 시작 사진 | 비산측정 종료 사진 | 비고 |
|---|---|--|---|
| 음압기1 | | | |

| 측정 지점 | 비산측정 시작 사진 | 비산측정 종료 사진 | 비고 |
|---|---|--|---|
| | 측정 시작 시간 8:30 | 측정 종료 시간 9:12 | |

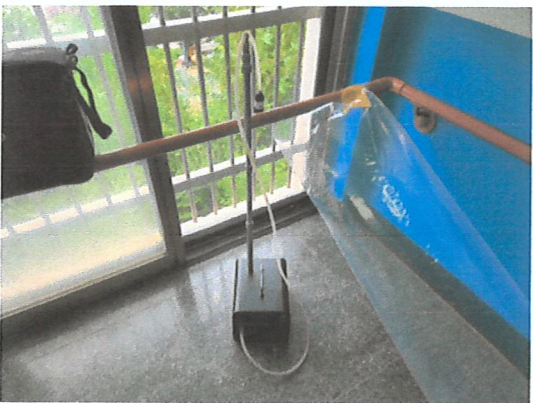
| 측정 지점 | 비산측정 시작 사진 | 비산측정 종료 사진 | 비고 |
|---|---|--|---|
| 음압기2 | | | |

| 측정 지점 | 비산측정 시작 사진 | 비산측정 종료 사진 | 비고 |
|---|---|--|---|
| | 측정 시작 시간 8:32 | 측정 종료 시간 9:15 | |

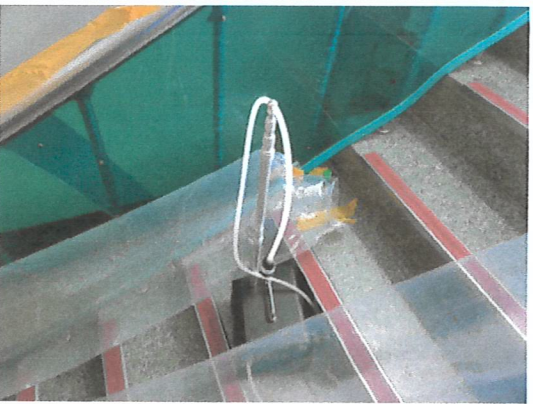
| 측정 지점 | 비산측정 시작 사진 | 비산측정 종료 사진 | 비고 |
|---|---|--|---|
| 음압기3 | | | |

| 측정 지점 | 비산측정 시작 사진 | 비산측정 종료 사진 | 비고 |
|---|---|--|---|
| | 측정 시작 시간 8:32 | 측정 종료 시간 9:15 | |

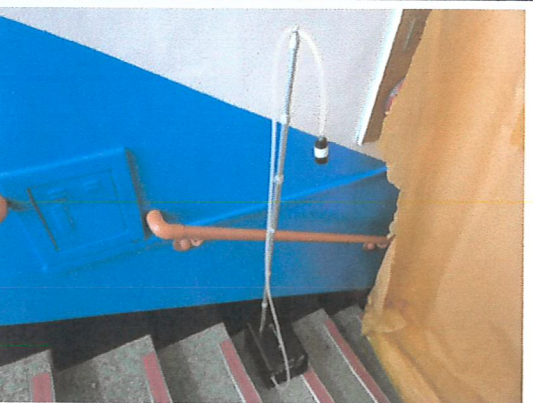
| 측정 지점 | 비산측정 시작 사진 | 비산측정 종료 사진 | 비고 |
|---|---|--|---|
| 위생설비 입구1 | | | |

| 측정 지점 | 비산측정 시작 사진 | 비산측정 종료 사진 | 비고 |
|---|---|--|---|
| | 측정 시작 시간 8:27 | 측정 종료 시간 9:08 | |

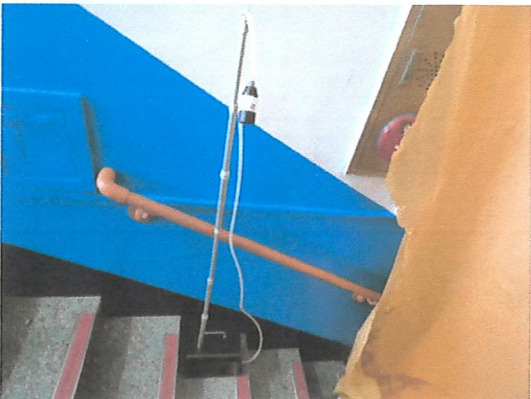
| 측정 지점 | 비산측정 시작 사진 | 비산측정 종료 사진 | 비고 |
|---|---|--|---|
| 폐기물 반출구1 | | | |

| 측정 지점 | 비산측정 시작 사진 | 비산측정 종료 사진 | 비고 |
|---|---|--|---|
| | 측정 시작 시간 10:22 | 측정 종료 시간 11:05 | |

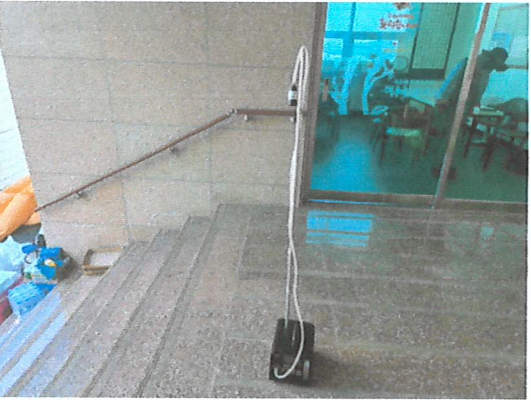
| 측정 지점 | 비산측정 시작 사진 | 비산측정 종료 사진 | 비고 |
|---|---|--|---|
| 실외 작업장 주변1 | | | |

| 측정 지점 | 비산측정 시작 사진 | 비산측정 종료 사진 | 비고 |
|---|---|--|---|
| | 측정 시작 시간 9:03 | 측정 종료 시간 11:07 | |

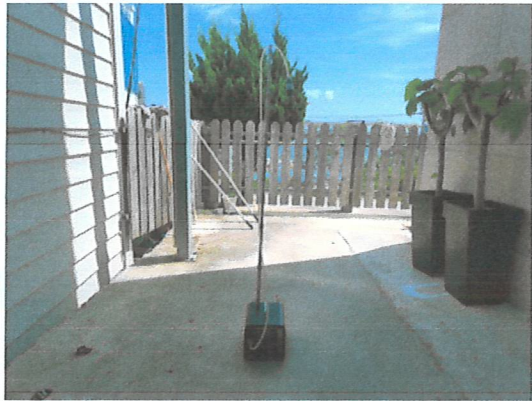
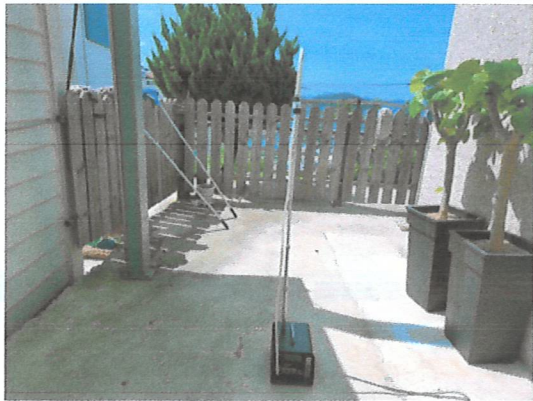
| 측정 지점 | 비산측정 시작 사진 | 비산측정 종료 사진 | 비고 |
|---|---|--|---|
| 부지경계1 | | | |

| 측정 지점 | 비산측정 시작 사진 | 비산측정 종료 사진 | 비고 |
|---|---|--|---|
| | 측정 시작 시간 7:34 | 측정 종료 시간 11:35 | |

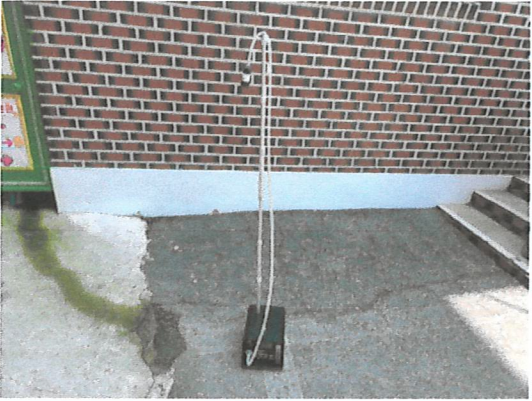
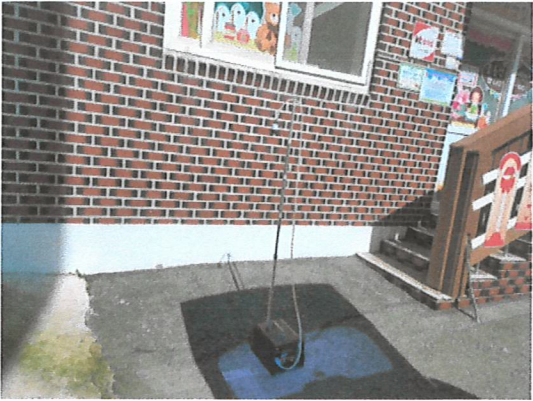
| 측정 지점 | 비산측정 시작 사진 | 비산측정 종료 사진 | 비고 |
|---|---|--|---|
| 부지경계3 | | | |

| 측정 지점 | 비산측정 시작 사진 | 비산측정 종료 사진 | 비고 |
|---|---|--|---|
| | 측정 시작 시간 8:15 | 측정 종료 시간 12:15 | |

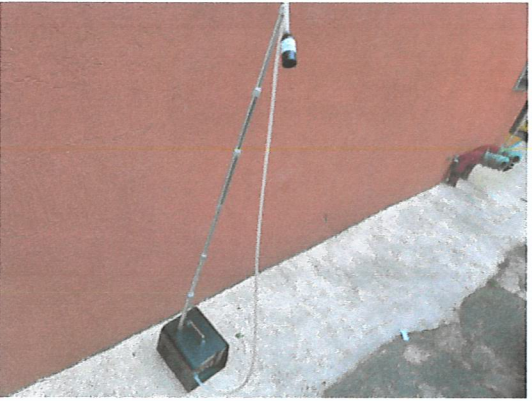
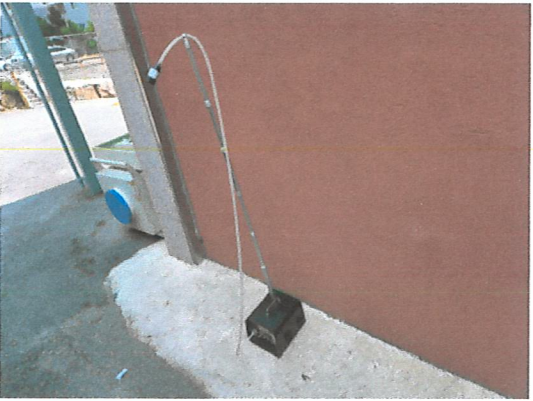
| 측정 지점 | 비산측정 시작 사진 | 비산측정 종료 사진 | 비고 |
|---|---|--|---|
| 부지경계4 | | | |

| 측정 지점 | 비산측정 시작 사진 | 비산측정 종료 사진 | 비고 |
|---|---|--|---|
| | 측정 시작 시간 8:18 | 측정 종료 시간 12:20 | |

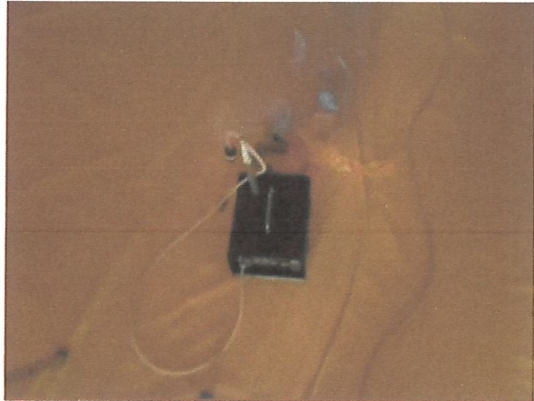
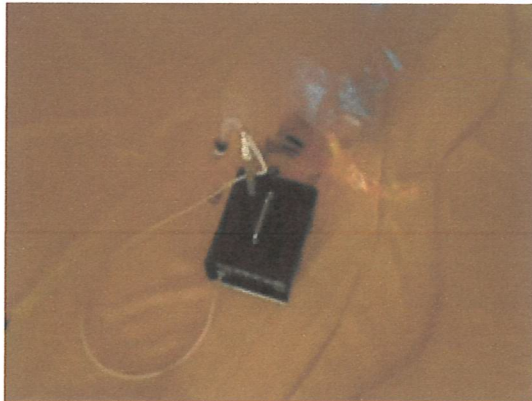
| 측정 지점 | 비산측정 시작 사진 | 비산측정 종료 사진 | 비고 |
|---|---|--|---|
| 음압기2 | | | |

| 측정 지점 | 비산측정 시작 사진 | 비산측정 종료 사진 | 비고 |
|---|---|--|---|
| | 측정 시작 시간 8:32 | 측정 종료 시간 9:13 | |

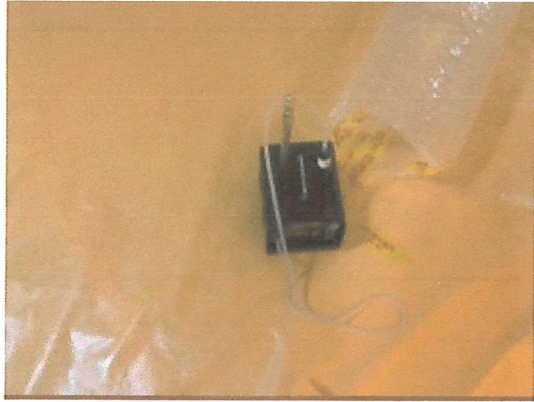
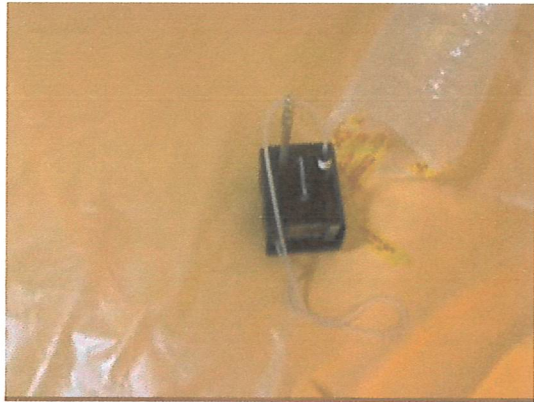
| 측정 지점 | 비산측정 시작 사진 | 비산측정 종료 사진 | 비고 |
|---|---|--|---|
| 음압기3 | | | |

| 측정 지점 | 비산측정 시작 사진 | 비산측정 종료 사진 | 비고 |
|---|---|--|---|
| | 측정 시작 시간 8:33 | 측정 종료 시간 9:15 | |

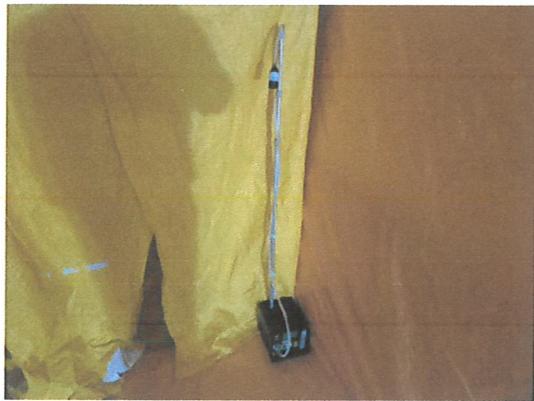
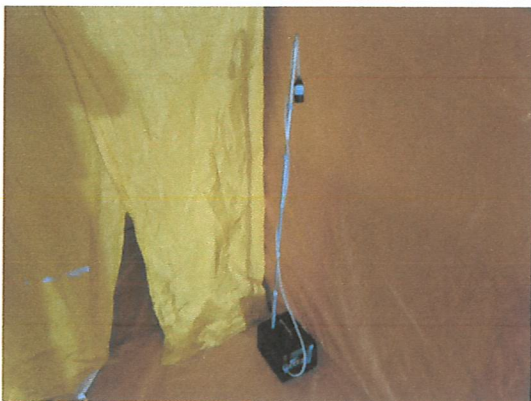
| 측정 지점 | 비산측정 시작 사진 | 비산측정 종료 사진 | 비고 |
|---|---|--|---|
| 위생설비 입구1 | | | |

| 측정 지점 | 비산측정 시작 사진 | 비산측정 종료 사진 | 비고 |
|---|---|--|---|
| | 측정 시작 시간 8:44 | 측정 종료 시간 9:25 | |

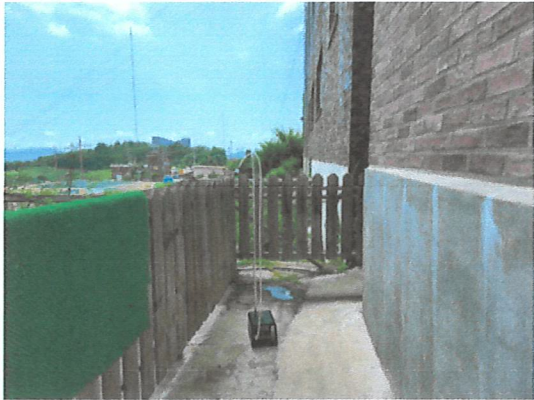
| 측정 지점 | 비산측정 시작 사진 | 비산측정 종료 사진 | 비고 |
|---|---|--|---|
| 부지경계2 | | | |

| 측정 지점 | 비산측정 시작 사진 | 비산측정 종료 사진 | 비고 |
|---|---|--|---|
| | 측정 시작 시간 7:55 | 측정 종료 시간 12:00 | |

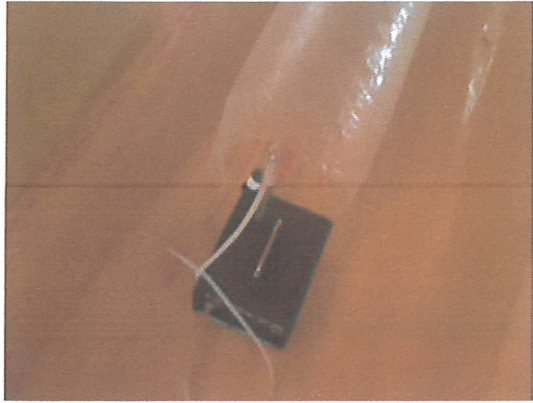
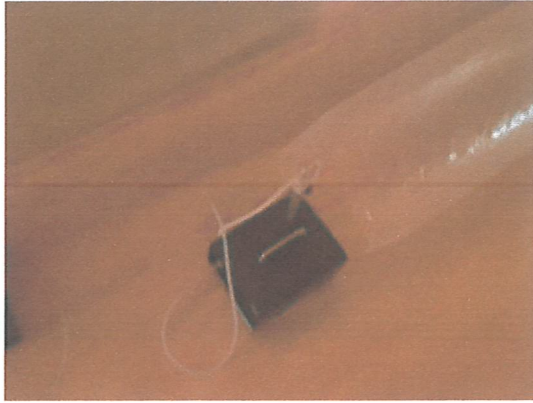
| 측정 지점 | 비산측정 시작 사진 | 비산측정 종료 사진 | 비고 |
|---|---|--|---|
| 음압기1 | | | |

| 측정 지점 | 비산측정 시작 사진 | 비산측정 종료 사진 | 비고 |
|---|---|--|---|
| | 측정 시작 시간 8:35 | 측정 종료 시간 9:17 | |

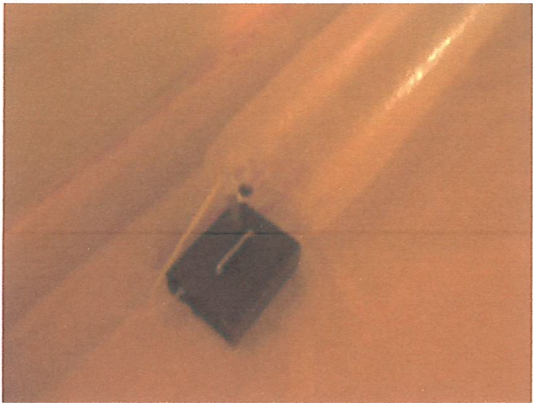
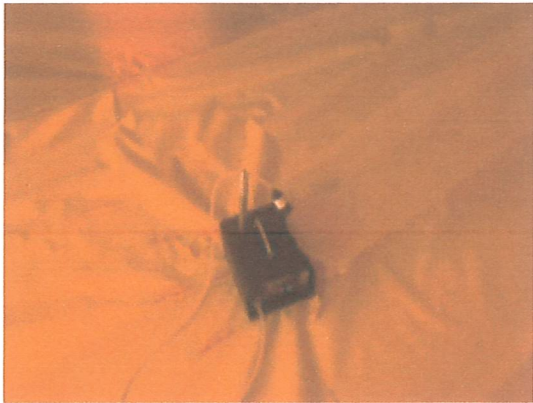
| 측정 지점 | 비산측정 시작 사진 | 비산측정 종료 사진 | 비고 |
|---|---|--|---|
| 음압기2 | | | |

| 측정 지점 | 비산측정 시작 사진 | 비산측정 종료 사진 | 비고 |
|---|---|--|---|
| | 측정 시작 시간 8:37 | 측정 종료 시간 9:20 | |

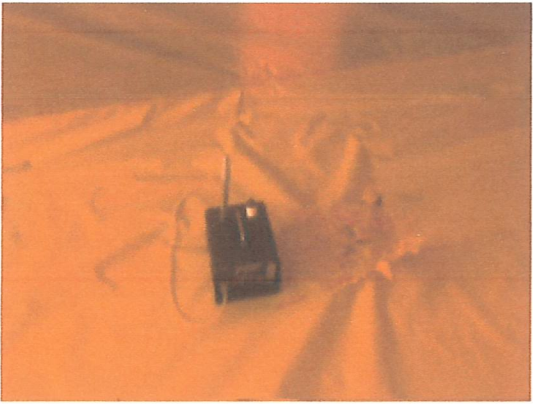
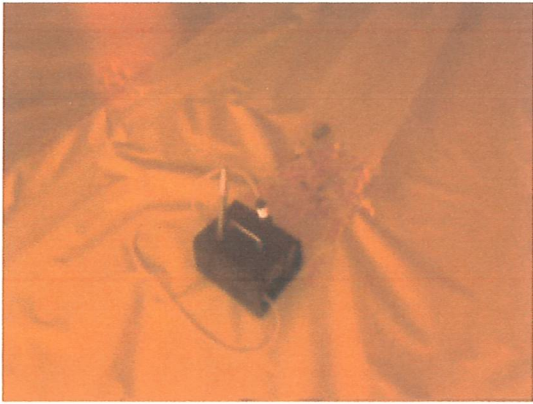
| 측정 지점 | 비산측정 시작 사진 | 비산측정 종료 사진 | 비고 |
|---|---|--|---|
| 음압기3 | | | |

| 측정 지점 | 비산측정 시작 사진 | 비산측정 종료 사진 | 비고 |
|---|---|--|---|
| | 측정 시작 시간 8:36 | 측정 종료 시간 9:20 | |

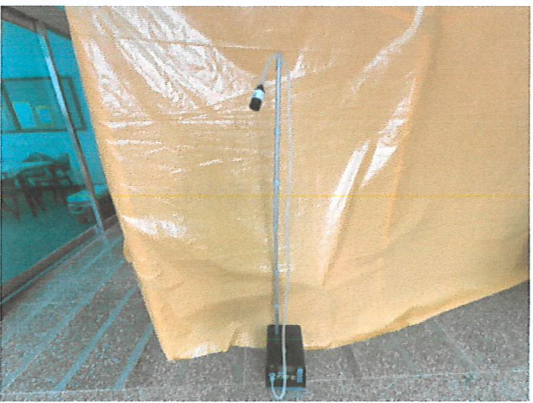
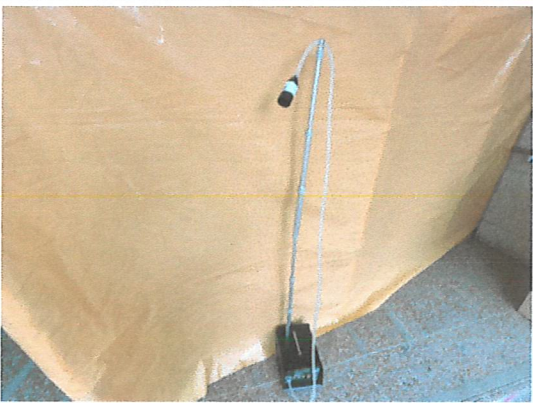
| 측정 지점 | 비산측정 시작 사진 | 비산측정 종료 사진 | 비고 |
|---|---|--|---|
| 위생설비 입구1 | | | |

| 측정 지점 | 비산측정 시작 사진 | 비산측정 종료 사진 | 비고 |
|---|---|--|---|
| | 측정 시작 시간 8:38 | 측정 종료 시간 9:21 | |

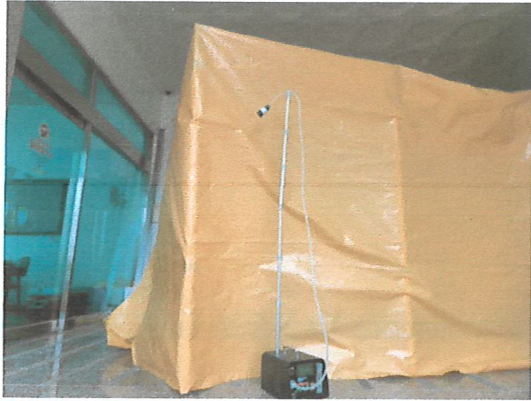
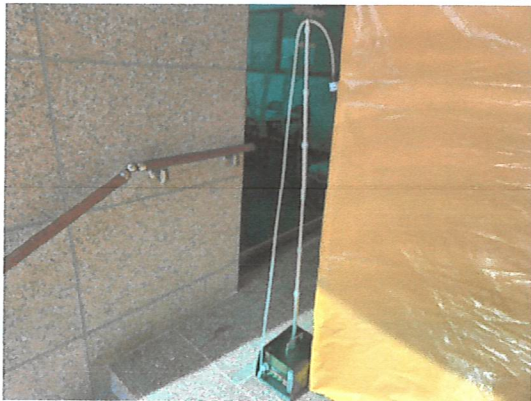
| 측정 지점 | 비산측정 시작 사진 | 비산측정 종료 사진 | 비고 |
|---|---|--|---|
| 폐기물 반출구1 | | | |

| 측정 지점 | 비산측정 시작 사진 | 비산측정 종료 사진 | 비고 |
|---|---|--|---|
| | 측정 시작 시간 13:00 | 측정 종료 시간 13:41 | |

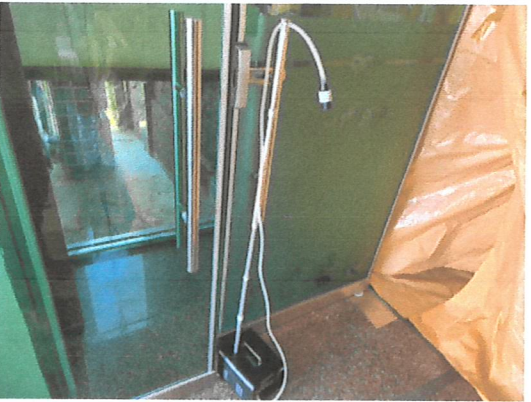
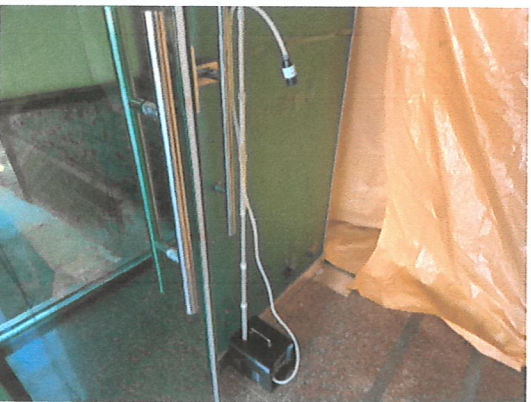
| 측정 지점 | 비산측정 시작 사진 | 비산측정 종료 사진 | 비고 |
|---|---|--|---|
| 실내 작업장 주변1 | | | |

| 측정 지점 | 비산측정 시작 사진 | 비산측정 종료 사진 | 비고 |
|---|---|--|---|
| | 측정 시작 시간 9:11 | 측정 종료 시간 11:15 | |

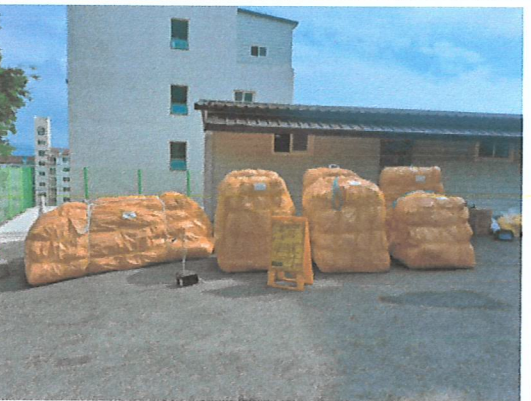
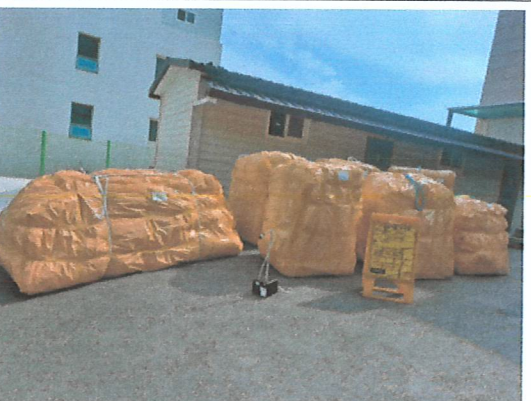
| 측정 지점 | 비산측정 시작 사진 | 비산측정 종료 사진 | 비고 |
|---|---|--|---|
| 폐기물 보관지점 1 | | | |

| 측정 지점 | 비산측정 시작 사진 | 비산측정 종료 사진 | 비고 |
|---|---|--|---|
| | 측정 시작 시간 14:12 | 측정 종료 시간 14:55 | |
