[별첨2]. 측정결과

신기주공 2단지아파트 석면해체 및 제거(상가,관리사무소등 기존건축물 포함)			측정일자			2023년 05월 10일					
범례			측정지점	#1							
			부지경계	-							
			작업구역								
			측정위치								
시료번호			#32		폐기물반출구19						
			#33		폐기물반출구20

[별첨4] 석면 해체·제거 석면비산정도측정 작업일보

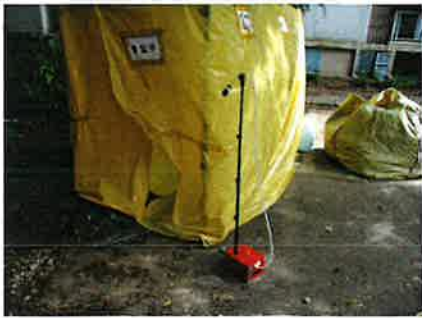
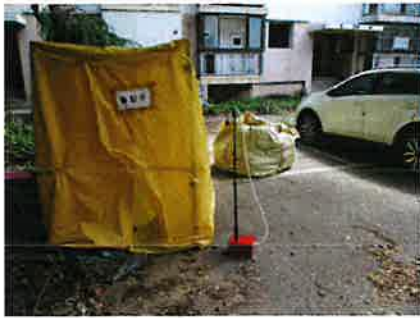
측정 지점	비산측정 시작 사진	비산측정 종료 사진	비고
위생설비 입구

<p>분석결과 (기준0.01f/cc이하) [별 첨2] 참조</p> <p>시료채취 위치 및 수량 [별 첨3] 도식도 참조</p>
	측정시작시간:09:20	측정종료시간:10:20

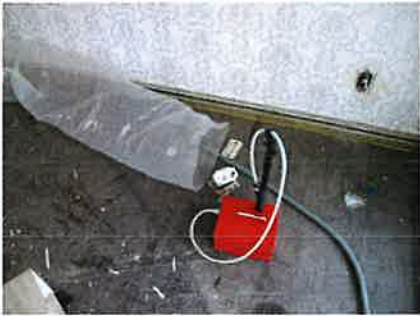
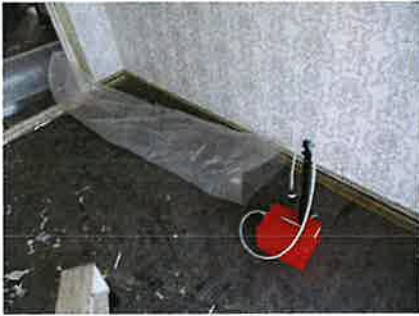
측정 지점	비산측정 시작 사진	비산측정 종료 사진	비고
음압기 배출구

<p>분석결과 (기준0.01f/cc이하) [별 첨2] 참조</p> <p>시료채취 위치 및 수량 [별 첨3] 도식도 참조</p>
	측정시작시간:13:20	측정종료시간:14:20	
폐기물 반출구

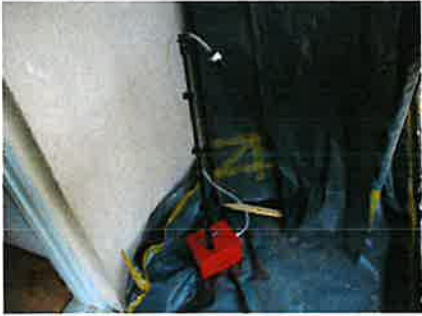
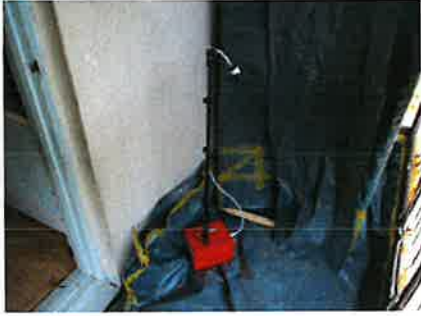
측정 지점	비산측정 시작 사진	비산측정 종료 사진	비고
폐 기 물 반 출 구

<p>분석결과 (기준0.01f/cc이하) [별 첨2] 참조</p> <p>시료채취 위치 및 수량 [별 첨3] 도식도 참조</p>
	측정시작시간:10:05	측정종료시간:11:05

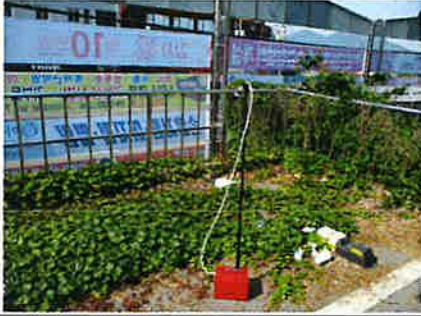
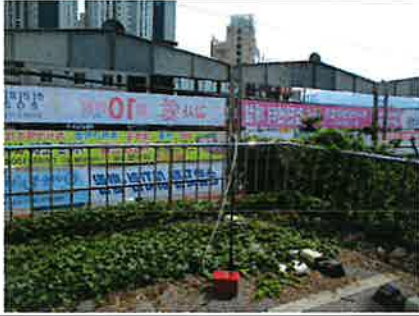
측정 지점	비산측정 시작 사진	비산측정 종료 사진	비고
부 지 경 계 선

<p>분석결과 (기준0.01f/cc이하) [별첨2] 참조</p> <p>시료채취 위치 및 수량 [별첨3] 도식도 참조</p>
	측정시작시간:09:00	측정종료시간:13:10

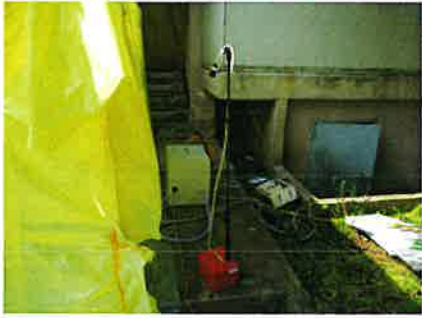
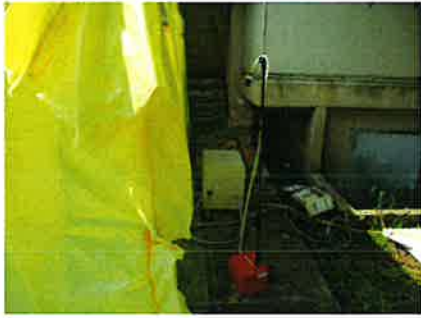
측정 지점	비산측정 시작 사진	비산측정 종료 사진	비고
위 생 설 비 입 구

<p>분석결과 (기준0.01f/cc이하) [별 첨2] 참조</p> <p>시료채취 위치 및 수량 [별 첨3] 도식도 참조</p>
	측정시작시간:09:20	측정종료시간:10:20

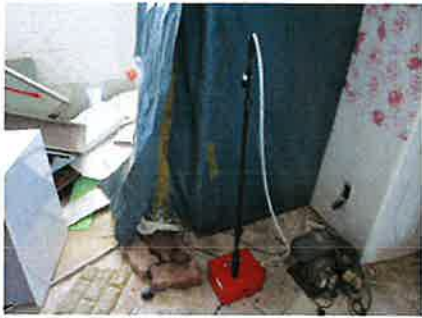
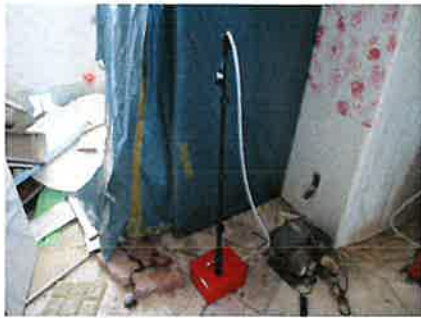
측정 지점	비산측정 시작 사진	비산측정 종료 사진	비고
폐 기 물 반 출 구

<p>분석결과 (기준0.01f/cc이하) [별 첨2] 참조</p> <p>시료채취 위치 및 수량 [별 첨3] 도식도 참조</p>
	측정시작시간:09:40	측정종료시간:10:40

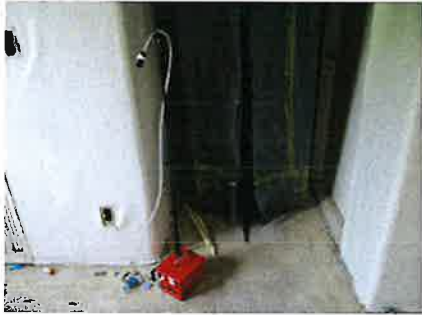
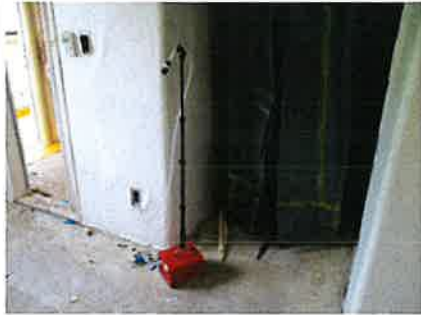
측정 지점	비산측정 시작 사진	비산측정 종료 사진	비고
폐 기 물 반 출 구

<p>분석결과 (기준0.01f/cc이하) [별 첨2] 참조</p> <p>시료채취 위치 및 수량 [별 첨3] 도식도 참조</p>
	측정시작시간:13:30	측정종료시간:14:30

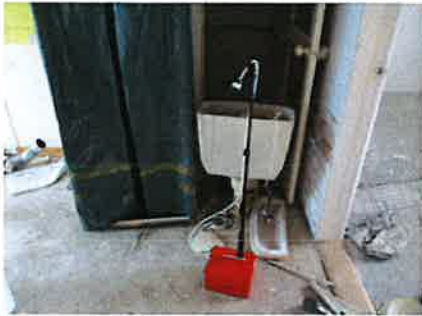
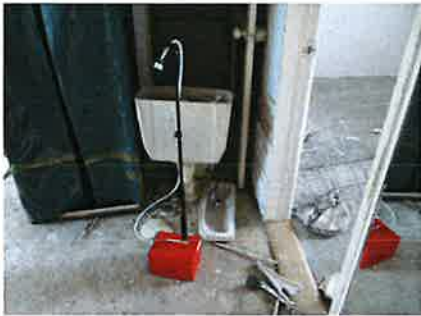
측정 지점	비산측정 시작 사진	비산측정 종료 사진	비고
폐 기 물 반 출 구

<p>분석결과 (기준0.01f/cc이하) [별 첨2] 참조</p> <p>시료채취 위치 및 수량 [별 첨3] 도식도 참조</p>
	측정시작시간:08:20	측정종료시간:09:20
