석면비산측정 결과보고서

-여수시 돌산읍 돌산로 1375-74 지정폐기물 철거공사-

[별 첨1] 측정 위치도(측정 장소)

여수시 돌산읍 돌산로 1375-74 지정폐기물 철거공사

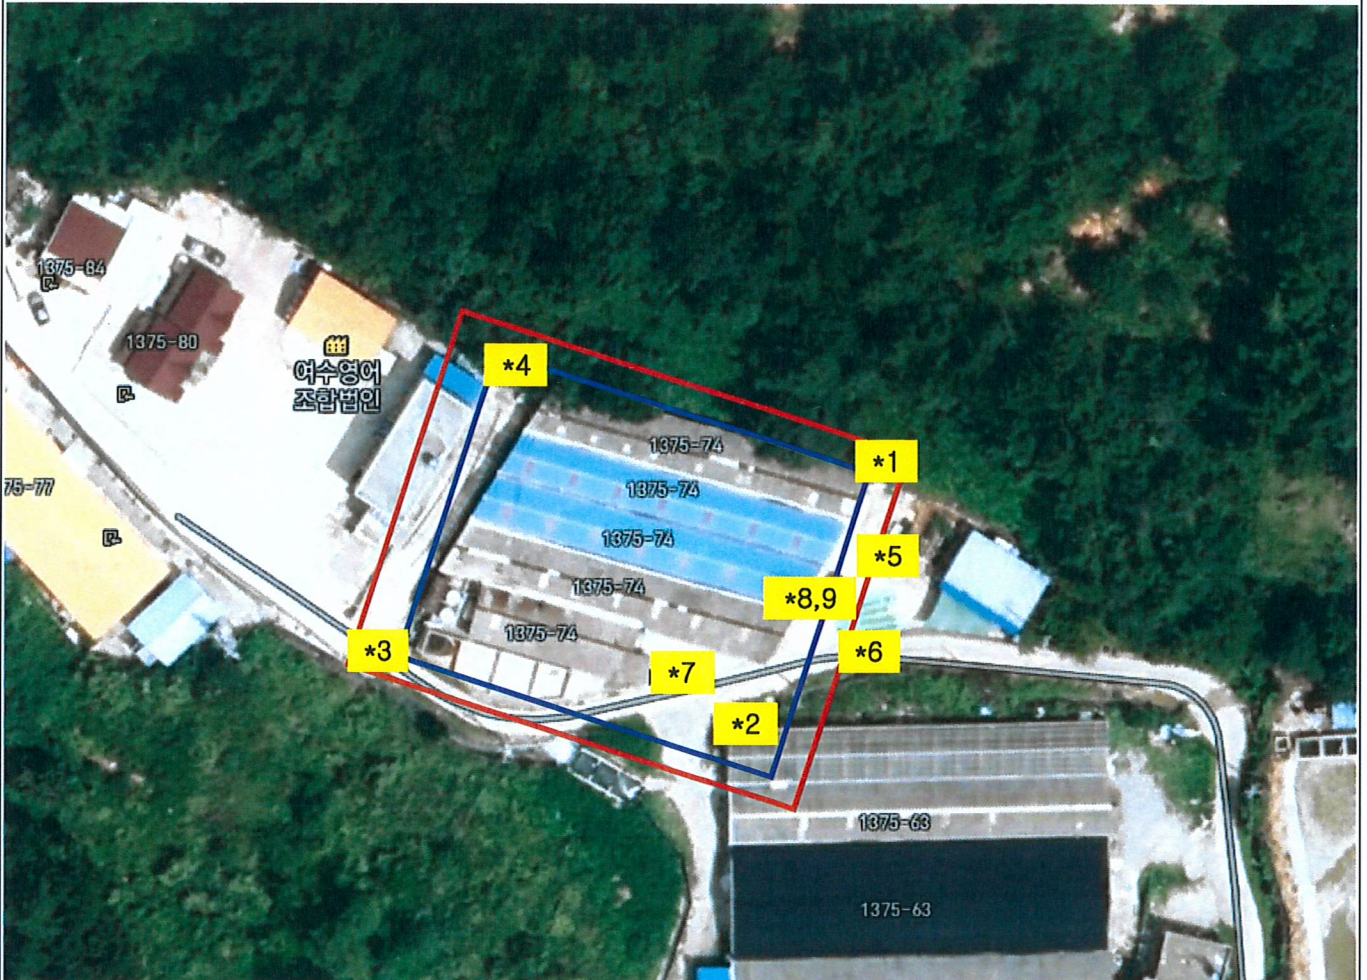
범 레	*NO	<div></div>	<div></div>
	시료채취	부지경계선	해당건물

시료 번호	측정 지점	측정 장비 (종류/수량)		유량 (ℓ/분)	측정 일시	측정 결과 (f/cc)	비고
1	부지경계선1	지역시료채취펌프 (SARA-5100)	1	10.00	20/07/01	불검출 [검출한계 0.002미만]	-
2	부지경계선2	지역시료채취펌프 (SARA-5100)	1	10.00	20/07/01	불검출 [검출한계 0.002미만]	-
3	부지경계선3	지역시료채취펌프 (SARA-5100)	1	10.00	20/07/01	불검출 [검출한계 0.002미만]	-
4	부지경계선4	지역시료채취펌프 (SARA-5100)	1	10.00	20/07/01	불검출 [검출한계 0.002미만]	-
5	위생설비입구	지역시료채취펌프 (SARA-5100)	1	10.00	20/07/01	불검출 [검출한계 0.002미만]	-
6	작업장주변1	지역시료채취펌프 (SARA-5100)	1	10.00	20/07/01	불검출 [검출한계 0.002미만]	-
7	작업장주변2	지역시료채취펌프 (SARA-5100)	1	10.00	20/07/01	불검출 [검출한계 0.002미만]	-
8	폐기물반출구1	지역시료채취펌프 (SARA-5100)	1	10.00	20/07/01	불검출 [검출한계 0.002미만]	-
9	폐기물반출구2	지역시료채취펌프 (SARA-5100)	1	10.00	20/07/01	불검출 [검출한계 0.002미만]	-
-	공시료	-	-	-	-	0개/100개 시야	-
-	공시료	-	-	-	-	0개/100개 시야	-
