석면비산측정 결과보고서

남해화학 공장내 제품팀 사무실 건물 및 대기실 건물
환경개선사업 중 석면철거공사

한국안전환경컨설팅(주)

석면해체·제거 사업장의 석면비산 측정 결과보고서

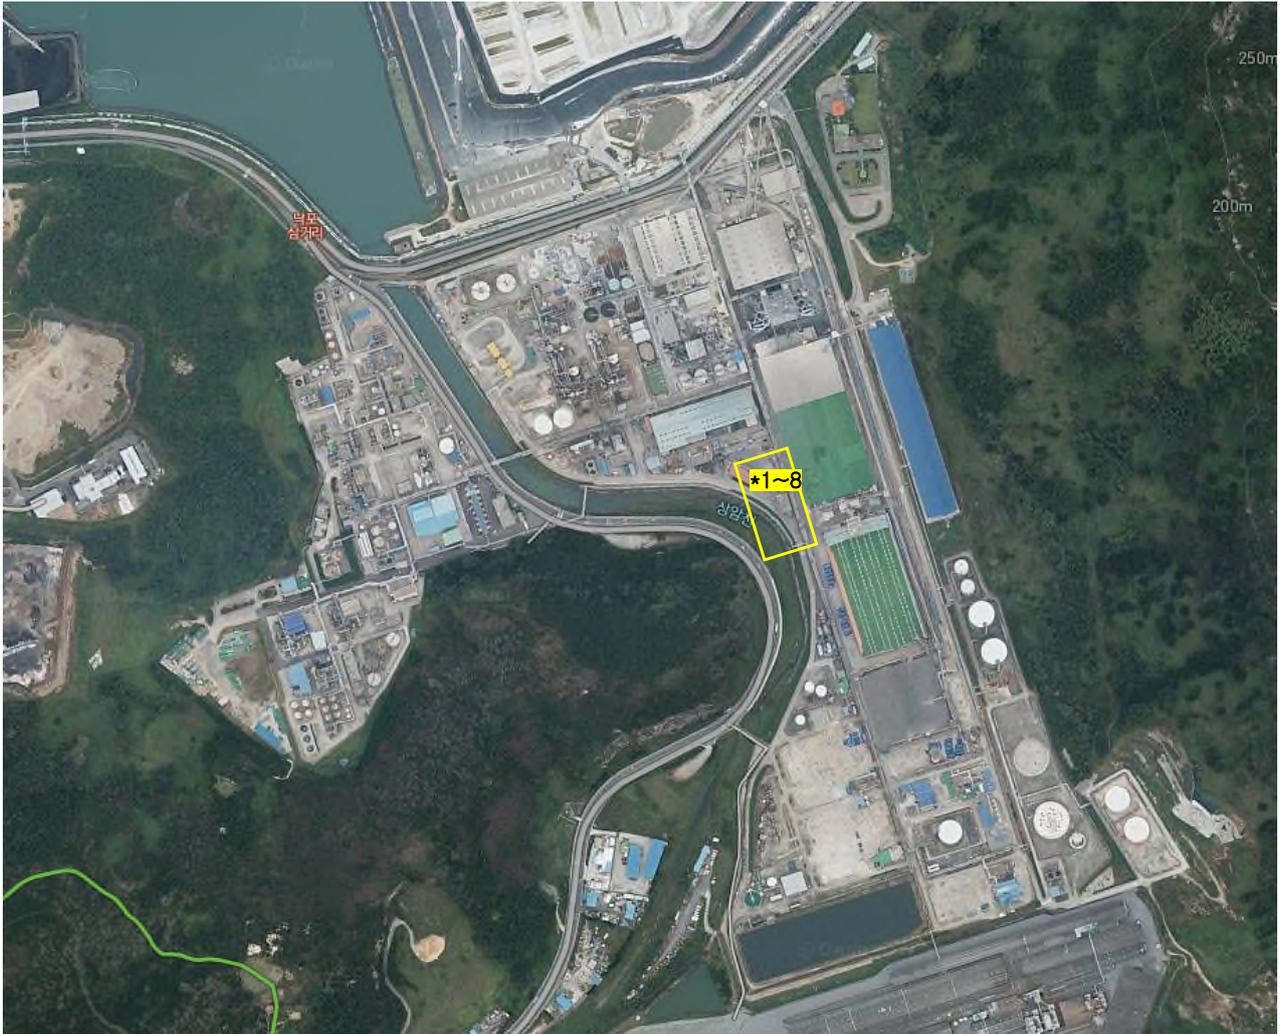
[별 첨1] 측정 위치도(측정 장소)

측정위치		측정시간(분)	유량(l/min)	측정농도 [기준: 0.01개/㎤]	초과여부
*1	부지경계선1	13:05 ~ 17:10	10.00	불검출[검출한계 0.002미만]	미만
*2	부지경계선2	13:10 ~ 17:15	10.00	불검출[검출한계 0.002미만]	미만
*3	부지경계선3	13:12 ~ 17:17	10.00	불검출[검출한계 0.002미만]	미만
*4	부지경계선4	13:15 ~ 17:20	10.00	불검출[검출한계 0.002미만]	미만
*5	작업장주변	13:30 ~ 15:35	10.00	0.003	미만
*6	위생설비입구	13:40 ~ 14:22	10.00	0.002	미만
*7	음압기배출구	14:30 ~ 15:12	10.00	불검출[검출한계 0.002미만]	미만
*8	폐기물반출구	15:30 ~ 16:12	10.00	0.002	미만
비 고

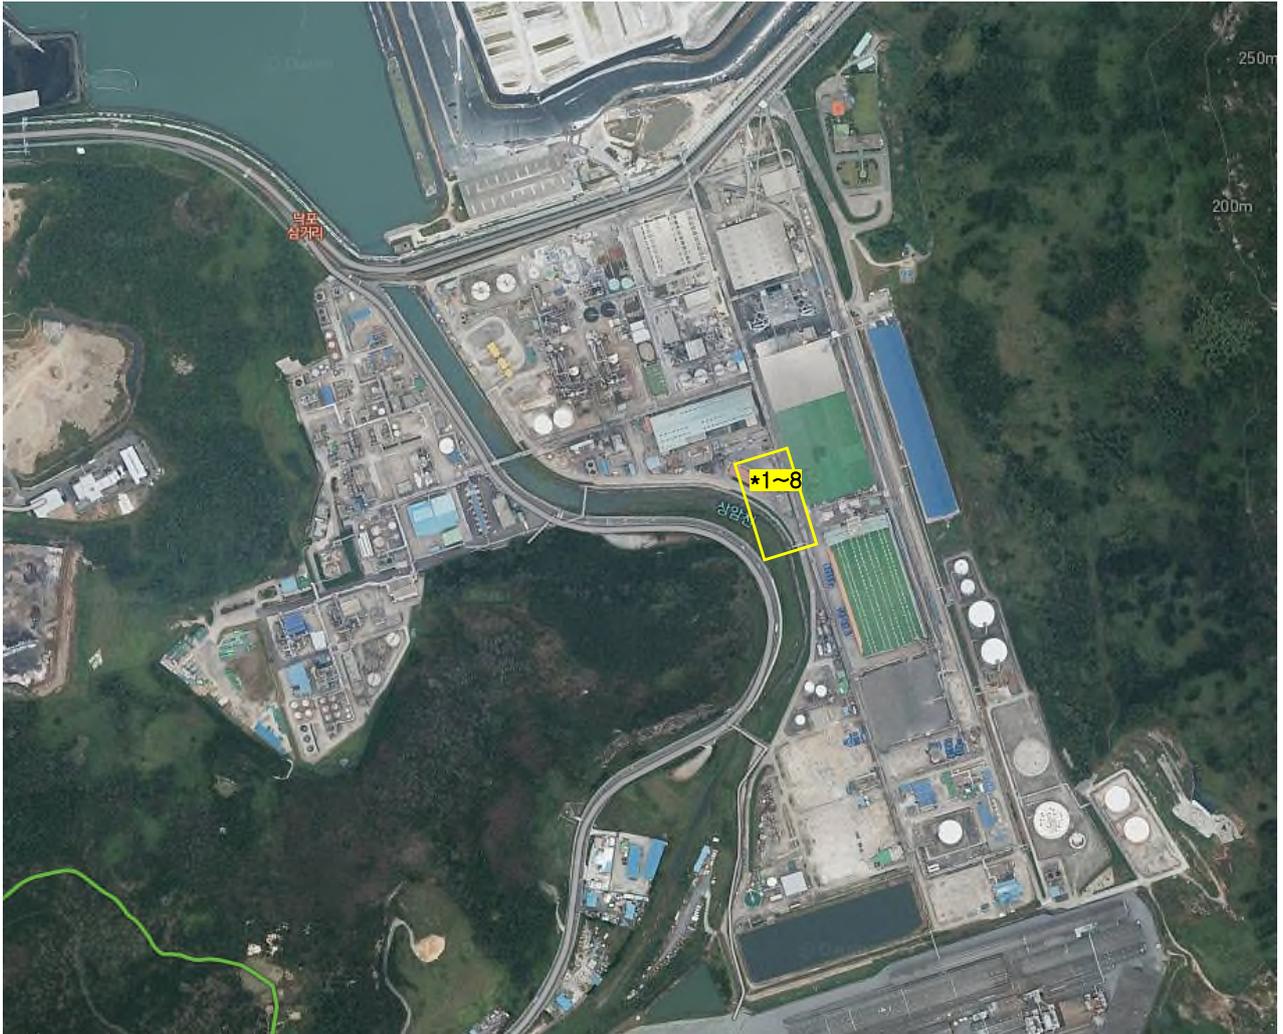
[별 첨1] 측정 위치도(측정 장소)

측정위치		측정시간(분)	유량(l/min)	측정농도 [기준: 0.01개/㎤]	초과여부
*1	부지경계선1	10:30 ~ 14:35	10.00	불검출[검출한계 0.002미만]	미만
*2	부지경계선2	10:33 ~ 14:38	10.00	0.002	미만
*3	부지경계선3	10:35 ~ 14:40	10.00	불검출[검출한계 0.002미만]	미만
*4	부지경계선4	10:40 ~ 14:45	10.00	불검출[검출한계 0.002미만]	미만
*5	작업장주변	10:45 ~ 12:50	10.00	불검출[검출한계 0.002미만]	미만
*6	위생설비입구	10:50 ~ 11:32	10.00	불검출[검출한계 0.002미만]	미만
*7	음압기배출구	13:00 ~ 13:42	10.00	불검출[검출한계 0.002미만]	미만
*8	폐기물반출구	13:50 ~ 14:32	10.00	0.004	미만

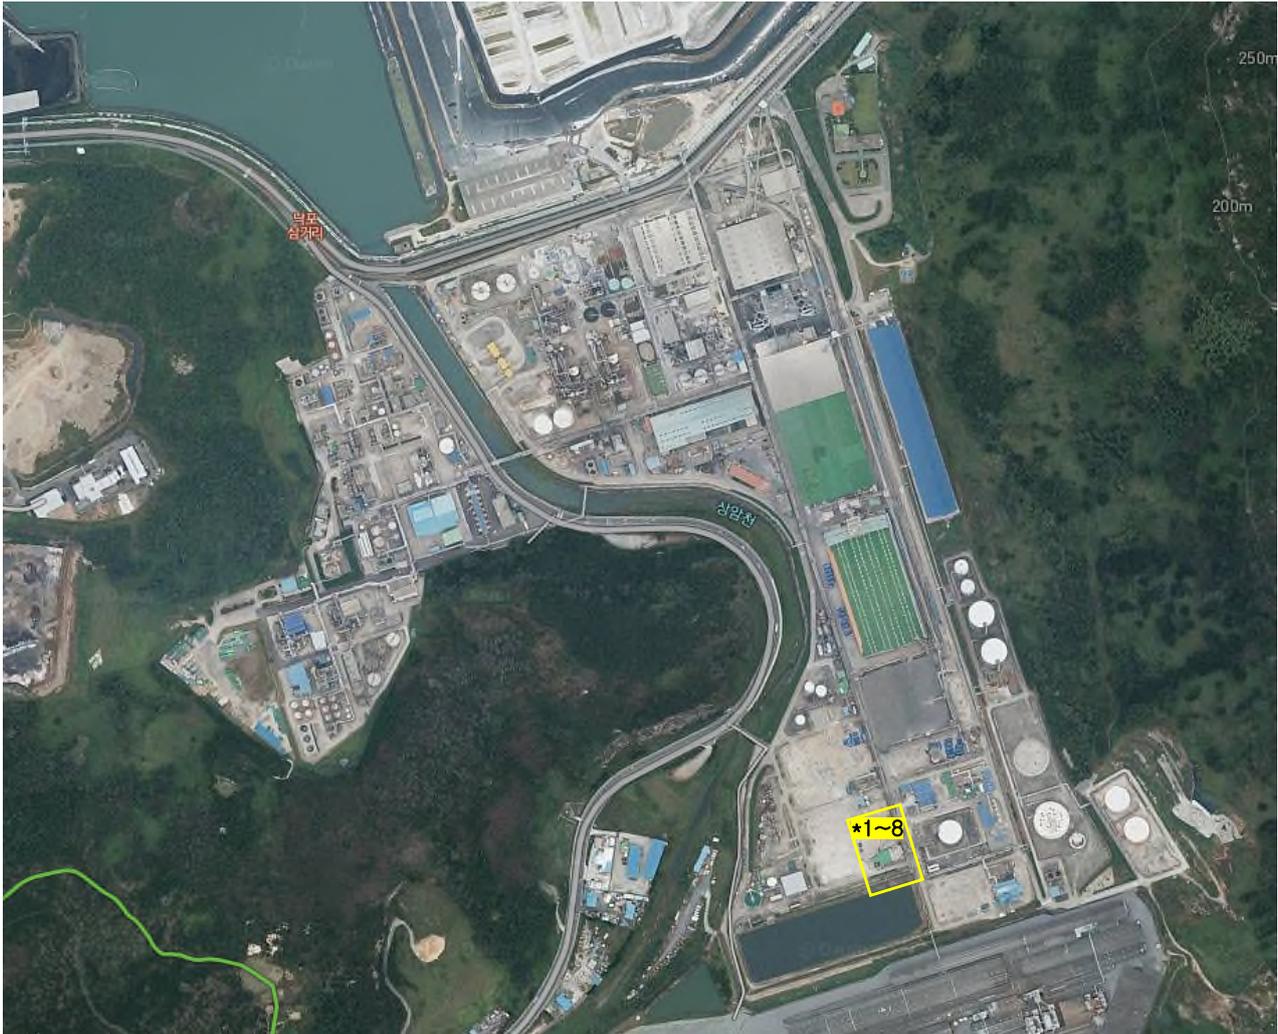
[별 첨1] 측정 위치도(측정 장소)

측정위치		측정시간(분)	유량(l/min)	측정농도 [기준: 0.01개/㎤]	초과여부
*1	부지경계선1	10:30 ~ 14:35	10.00	불검출[검출한계 0.002미만]	미만
*2	부지경계선2	10:35 ~ 14:40	10.00	불검출[검출한계 0.002미만]	미만
*3	부지경계선3	10:38 ~ 14:43	10.00	불검출[검출한계 0.002미만]	미만
*4	부지경계선4	10:40 ~ 14:45	10.00	0.002	미만
*5	작업장주변	10:45 ~ 12:50	10.00	불검출[검출한계 0.002미만]	미만
*6	위생설비입구	10:50 ~ 11:32	10.00	0.002	미만
*7	음압기배출구	10:55 ~ 11:37	10.00	불검출[검출한계 0.002미만]	미만
*8	폐기물반출구	13:10 ~ 13:52	10.00	0.002	미만

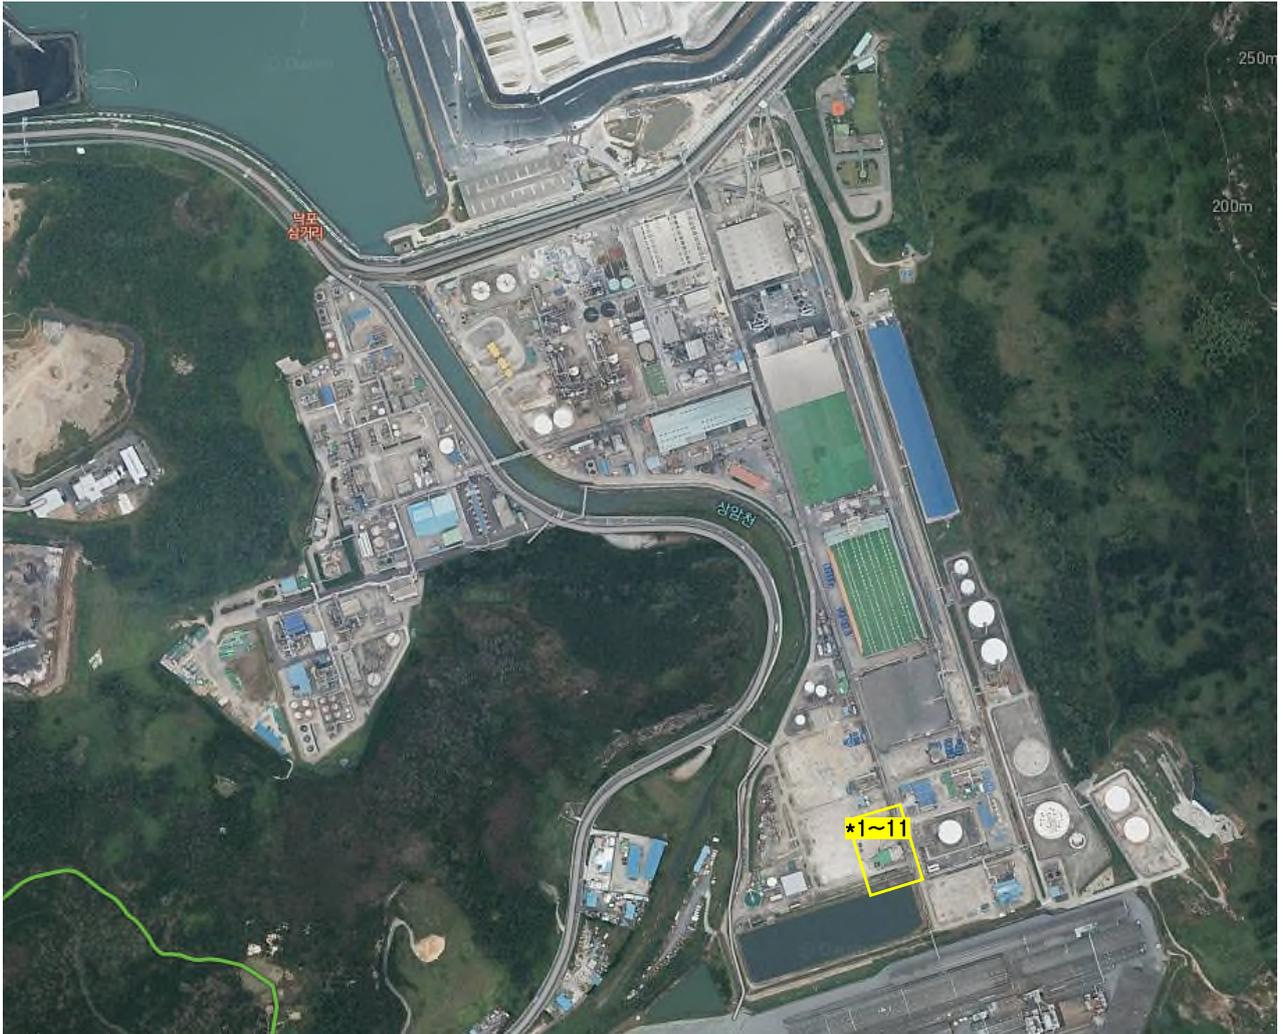
[별 첨1] 측정 위치도(측정 장소)

측정위치		측정시간(분)	유량(l/min)	측정농도 [기준: 0.01개/㎤]	초과여부
*1	부지경계선1	9:30 ~ 13:35	10.00	불검출[검출한계 0.002미만]	미만
*2	부지경계선2	9:35 ~ 13:40	10.00	불검출[검출한계 0.002미만]	미만
*3	부지경계선3	11:30 ~ 15:35	10.00	불검출[검출한계 0.002미만]	미만
*4	부지경계선4	11:35 ~ 15:40	10.00	불검출[검출한계 0.002미만]	미만
*5	작업장주변1	9:40 ~ 11:45	10.00	불검출[검출한계 0.002미만]	미만
*6	작업장주변2	13:10 ~ 15:15	10.00	0.002	미만
*7	위생설비입구	9:50 ~ 10:32	10.00	불검출[검출한계 0.002미만]	미만
*8	음압기배출구1	10:00 ~ 10:42	10.00	불검출[검출한계 0.002미만]	미만
*9	폐기물반출구1	14:10 ~ 14:52	10.00	0.004	미만
*10	음압기배출구2	13:05 ~ 13:47	10.00	불검출[검출한계 0.002미만]	미만
*11	폐기물반출구2	13:40 ~ 14:22	10.00	0.002	미만
비 고

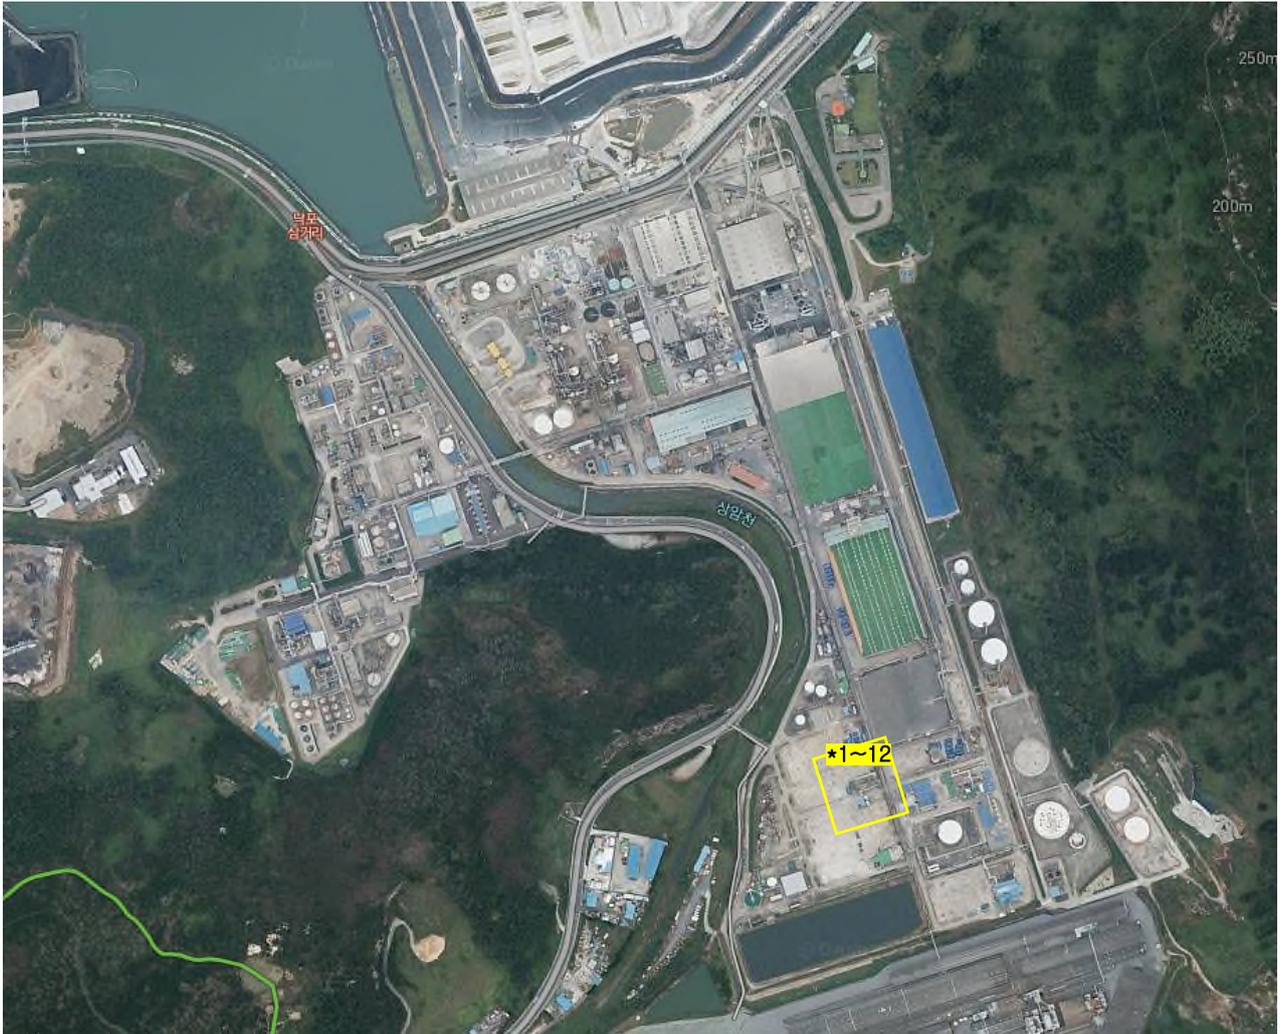
[별 첨1] 측정 위치도(측정 장소)

측정위치		측정시간(분)	유량(l/min)	측정농도 [기준: 0.01개/ cm^3]	초과여부
*1	부지경계선1	9:00 ~ 13:05	10.00	불검출[검출한계 0.002미만]	미만
*2	부지경계선2	9:05 ~ 13:10	10.00	불검출[검출한계 0.002미만]	미만
*3	부지경계선3	9:07 ~ 13:12	10.00	불검출[검출한계 0.002미만]	미만
*4	부지경계선4	9:10 ~ 13:15	10.00	불검출[검출한계 0.002미만]	미만
*5	작업장주변1	9:15 ~ 11:20	10.00	불검출[검출한계 0.002미만]	미만
*6	위생설비입구	9:20 ~ 10:02	10.00	불검출[검출한계 0.002미만]	미만
*7	음압기배출구1	9:25 ~ 10:07	10.00	불검출[검출한계 0.002미만]	미만
*8	폐기물반출구1	9:30 ~ 10:12	10.00	0.002	미만
*9	음압기배출구2	10:15 ~ 10:57	10.00	불검출[검출한계 0.002미만]	미만
*10	폐기물반출구2	10:30 ~ 11:12	10.00	0.002	미만
*11	음압기배출구3	11:15 ~ 11:57	10.00	불검출[검출한계 0.002미만]	미만
*12	폐기물반출구3	11:20 ~ 12:02	10.00	0.004	미만
비 고

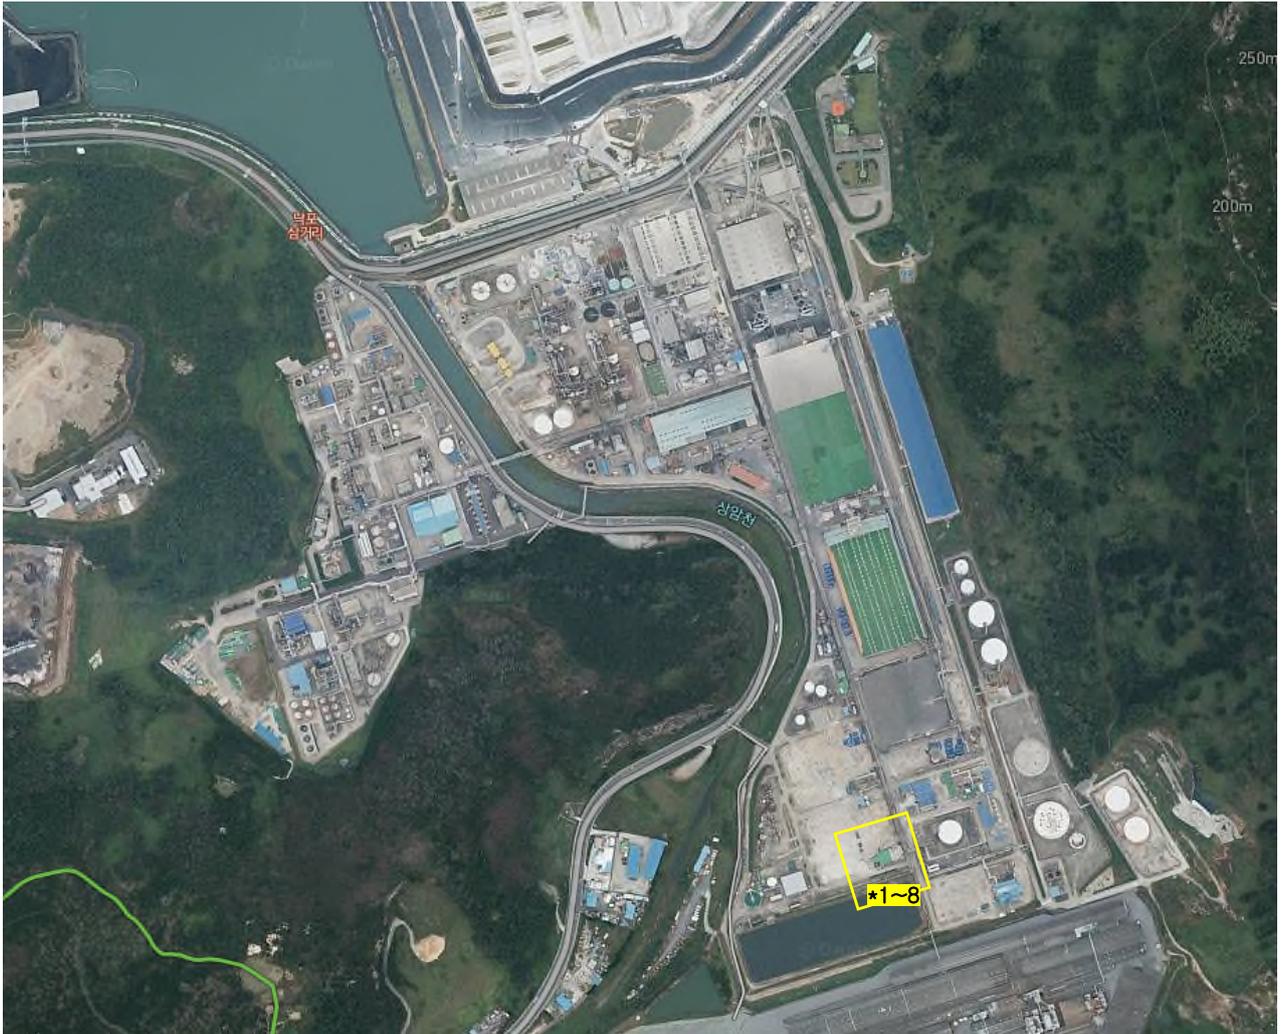
[별 첨1] 측정 위치도(측정 장소)

측정위치		측정시간(분)	유량(l/min)	측정농도 [기준: 0.01개/㎤]	초과여부
*1	부지경계선1	9:00 ~ 13:05	10.0	불검출[검출한계 0.002미만]	미만
*2	부지경계선2	9:05 ~ 13:10	10.0	불검출[검출한계 0.002미만]	미만
*3	부지경계선3	9:10 ~ 13:15	10.0	불검출[검출한계 0.002미만]	미만
*4	부지경계선4	9:15 ~ 13:20	10.0	불검출[검출한계 0.002미만]	미만
*5	작업장주변	9:20 ~ 11:25	10.0	불검출[검출한계 0.002미만]	미만
*6	위생설비입구	9:25 ~ 10:07	10.0	불검출[검출한계 0.002미만]	미만
*7	음압기배출구	11:30 ~ 12:12	10.0	불검출[검출한계 0.002미만]	미만
*8	폐기물반출구	13:10 ~ 13:52	10.0	0.002	미만

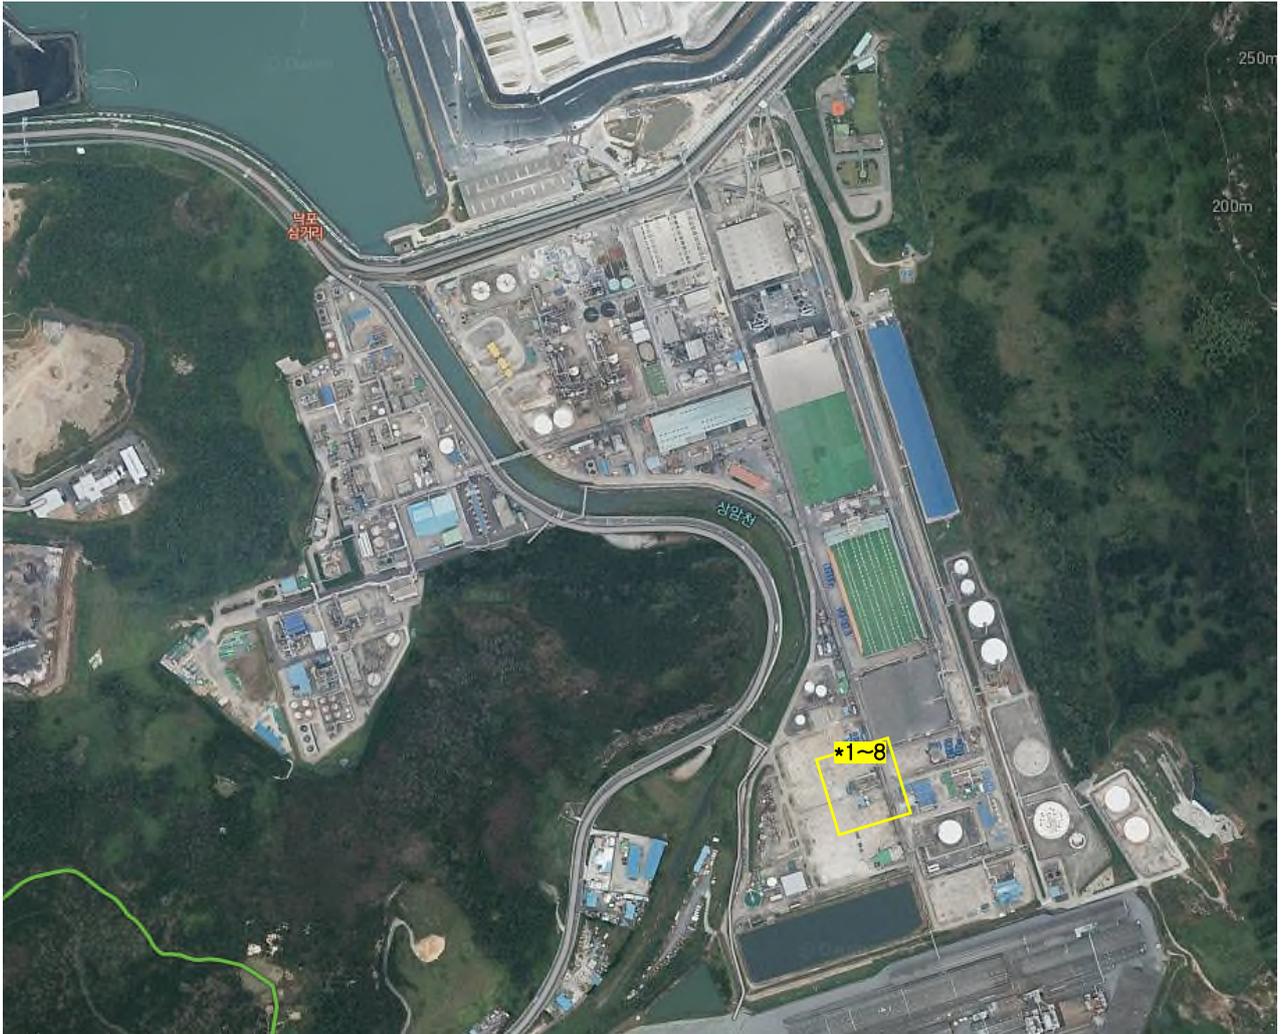
[별 첨1] 측정 위치도(측정 장소)

측정위치		측정시간(분)	유량(l/min)	측정농도 [기준: 0.01개/㎤]	초과여부
*1	부지경계선1	10:10 ~ 14:15	10.00	불검출[검출한계 0.002미만]	미만
*2	부지경계선2	10:15 ~ 14:20	10.00	불검출[검출한계 0.002미만]	미만
*3	부지경계선3	10:17 ~ 14:22	10.00	불검출[검출한계 0.002미만]	미만
*4	부지경계선4	10:20 ~ 14:25	10.00	불검출[검출한계 0.002미만]	미만
*5	작업장주변	10:25 ~ 12:30	10.00	불검출[검출한계 0.002미만]	미만
*6	위생설비입구	10:30 ~ 11:12	10.00	0.002	미만
*7	음압기배출구	11:20 ~ 12:02	10.00	불검출[검출한계 0.002미만]	미만
*8	폐기물반출구	14:10 ~ 14:52	10.00	0.002	미만

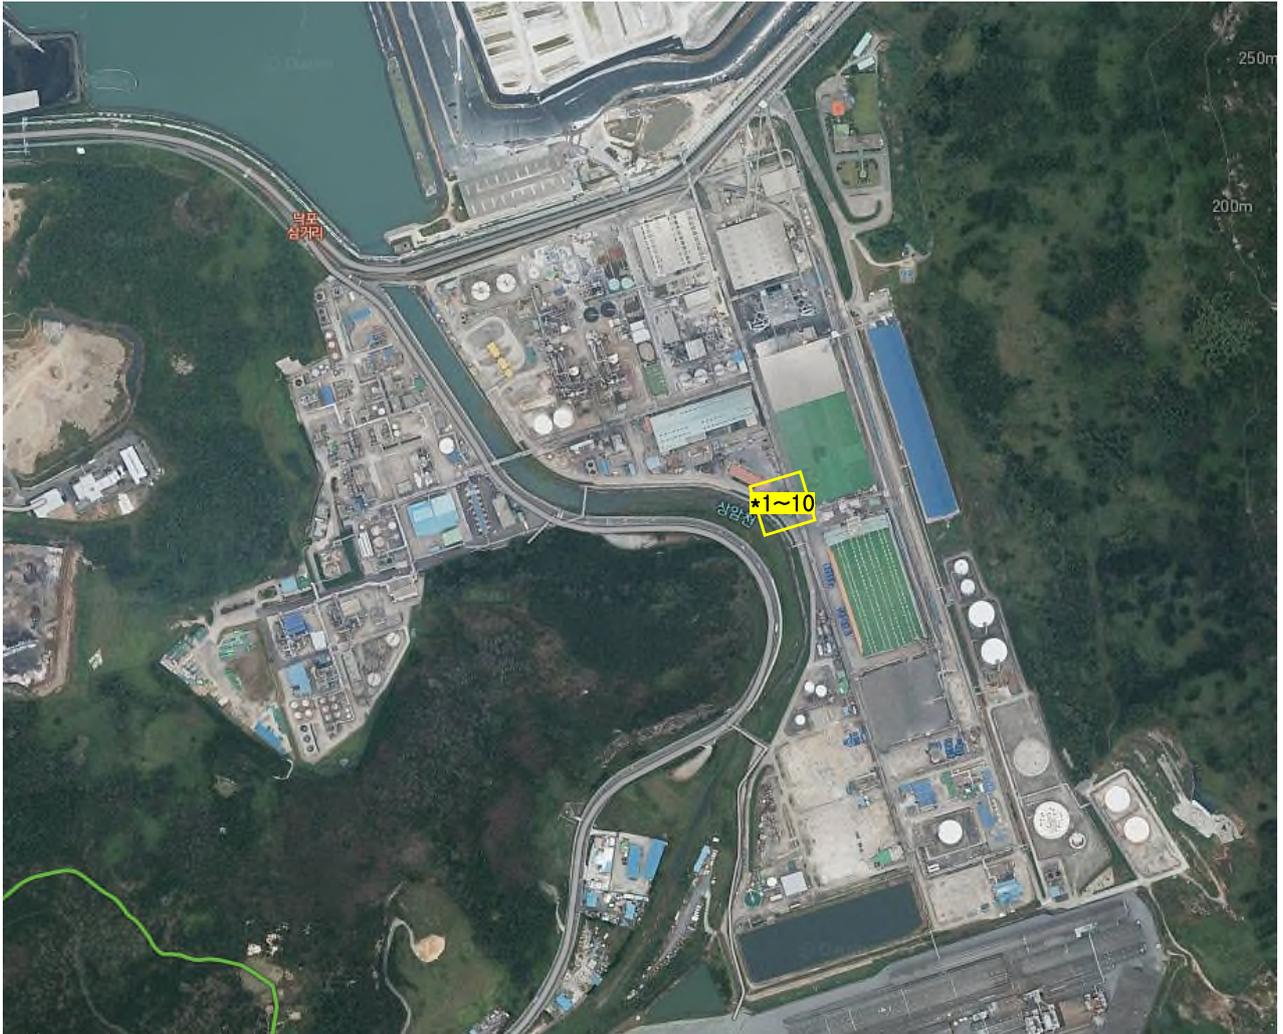
[별 첨1] 측정 위치도(측정 장소)

측정위치		측정시간(분)	유량(l/min)	측정농도 [기준: 0.01개/ cm^3]	초과여부
*1	부지경계선1	8:30 ~ 12:30	10.00	불검출[검출한계 0.002미만]	미만
*2	부지경계선2	8:35 ~ 12:35	10.00	불검출[검출한계 0.002미만]	미만
*3	부지경계선3	12:40 ~ 16:40	10.00	불검출[검출한계 0.002미만]	미만
*4	부지경계선4	12:45 ~ 16:45	10.00	불검출[검출한계 0.002미만]	미만
*5	작업장주변	8:40 ~ 10:40	10.00	불검출[검출한계 0.002미만]	미만
*6	위생설비입구	8:45 ~ 9:25	10.00	불검출[검출한계 0.002미만]	미만
*7	음압기배출구1	11:00 ~ 11:40	10.00	불검출[검출한계 0.002미만]	미만
*8	폐기물반출구1	11:00 ~ 11:40	10.00	0.002	미만
*9	음압기배출구2	15:00 ~ 15:40	10.00	불검출[검출한계 0.002미만]	미만
*10	폐기물반출구2	15:00 ~ 15:40	10.00	0.004	미만
비 고
